## **Rapport de l'Inspection des installations classées**

Visite d'inspection du 16/10/2024

**TYM Illzach**

Références : 0006700635\_2024\_10\_16\_TYM Illzach\_VIIC rétentions  
Code AIOT : 0006700635

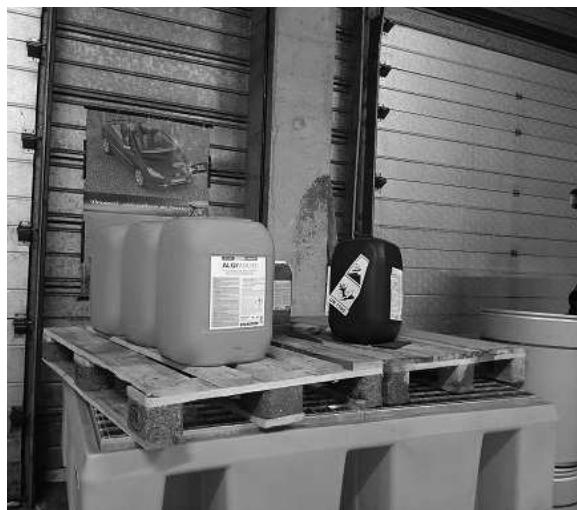
Le service d'inspection a constaté la présence d'un bac de rétention, à l'intérieur du bâtiment, dédié aux déchets dangereux. Quatre bidons de 30 l d'anti mousse étaient présents ainsi qu'un bidon d'un produit corrosif d'une contenance similaire. Le volume de la rétention est supérieur à 200l.

Réception présente au Hall 5C pour les déchets dangereux

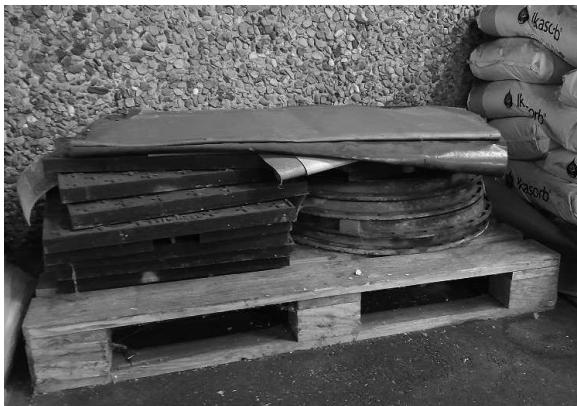
Le système d'obturation est composé de 15 plaques rigides en acier dont trois sont situées au niveau du hall 5 C et les autres au niveau du dépôt n° 3 ainsi que de deux plaques souples acquises récemment. Le service d'inspection a constaté leur présence lors de la visite à l'exception de l'une des deux plaques souples.

Lors de la visite, un test de mise en œuvre des plaques rigides a été réalisé au niveau du quai de chargement / déchargement du hall 5C. Lors de cet essai, le service d'inspection a constaté que la manipulation des plaques rigides est difficile (les plaques sont lourdes, il faut au préalable enlever la plaque ajourée du regard existant pour la remplacer par la plaque rigide) et que leur efficacité (étanchéité) est insuffisante en raison de la présence de dépôt et de végétation autour de ces regards. Par ailleurs, la localisation centralisée de ces dispositifs, les difficultés associées à leur manipulation, la distance à parcourir pour les mettre en œuvre et l'absence de personnel sur site en dehors des heures ouvrées ne permet pas de s'assurer que ces dernières seront installées dès le début d'un incendie comme le prévoit la prescription. En outre, le nombre de plaques disponibles en cas d'un incendie généralisé est inférieur au nombre de regard et puits à obturer présent sur le site.

Plaques d'obturation rigides

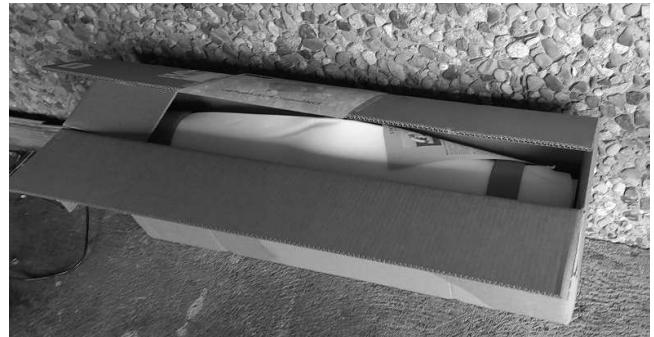
Plaque d'obturation souple

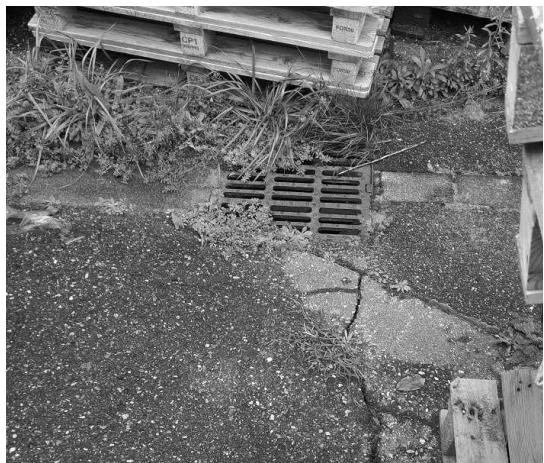
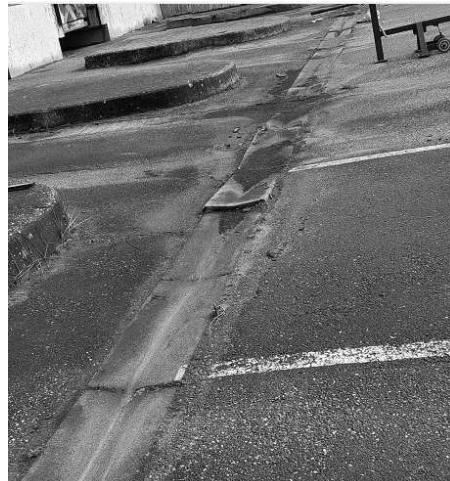
Le service d'inspection a également constaté que la rétention du quai de chargement est constituée d'un enrobé bitumeux présentant des anfractuosités ainsi que la présence d'un caniveau relié à un regard dans lequel la présence d'eau a été constaté.

L'exploitant a indiqué au service d'inspection que ces anfractuosités ne remettaient pas en cause l'étanchéité et que ce regard n'est pas relié à un séparateur d'hydrocarbures. Ce regard semble être un puits perdu identifié PP8 sur le plan du réseau présenté au service d'inspection (cf. point de contrôle n°7).

Exemples état regard et voirie

Sans délai, l'exploitant met en place un système d'obturation efficace maintenu fermé en

permanence afin de protéger le milieu. L'exploitant s'assurera régulièrement de la disponibilité du volume de rétention nécessaire à cette zone. Les eaux éventuellement recueillies seront évacuées vers une filière appropriée.

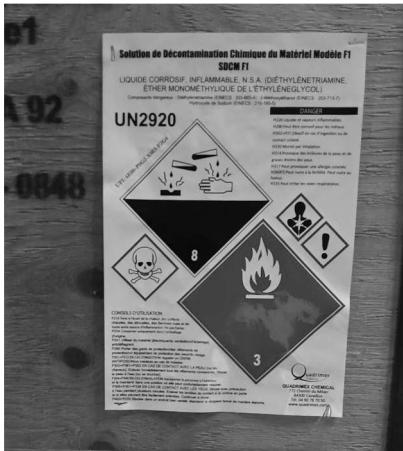
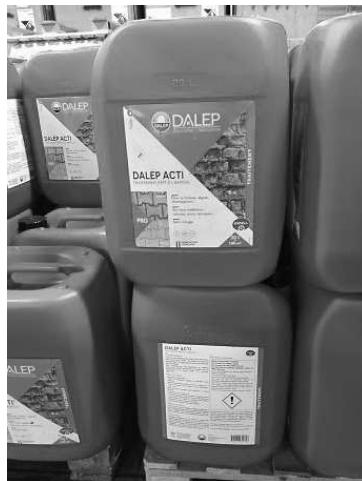
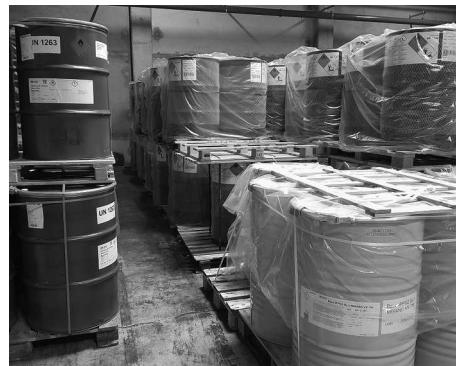
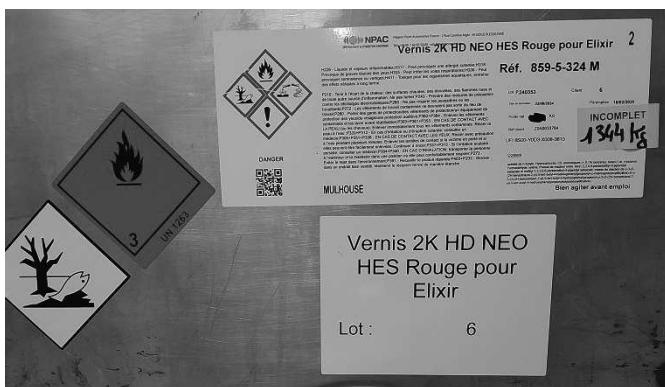
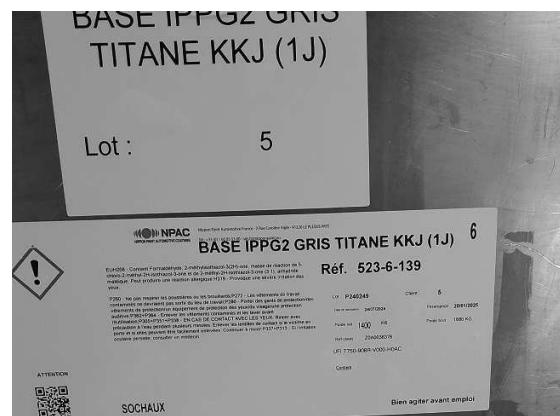
Le service d'inspection a constaté la présence dans ce hall de stockage d'acides (biocides), de bases (diéthylénetriamine) et de produits inflammables (vernis, peintures) qui partagent une seule et même rétention formée par le hall 5C. En effet, les deux cellules communiquent entre elles et aucune inclinaison du sol ou renflement n'a été réalisé pour séparer les rétentions de ces deux cellules.

Les acides et les bases étant incompatibles, l'Inspection constate que l'exploitant ne respecte pas la prescription contrôlée.

## Exemples produits dangereux présents au hall 5C

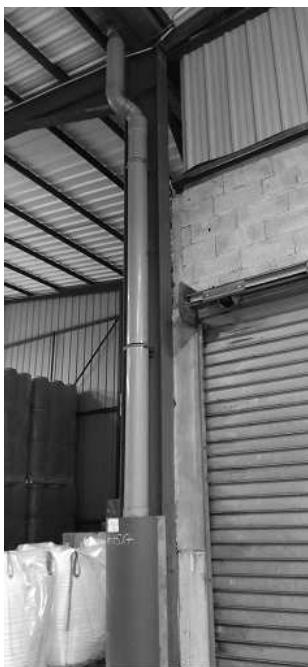
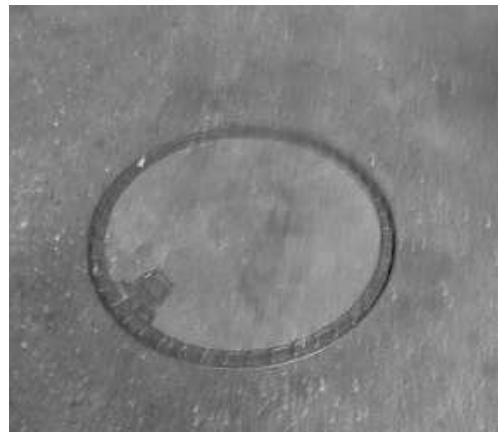
Le service d'inspection a également constaté la présence de puits perdus (descente d'eaux pluviales de toitures infiltrées via ces puits d'après les dires de l'exploitant) à l'intérieur des dépôts 5B et 5A. L'exploitant n'a pas été en mesure de justifier du confinement de ces descentes d'eaux pluviales de toiture avant leur infiltration dans le sol en cas d'incendie afin de se prémunir de tout risque de pollution accidentelle.

## Descente eaux pluviales de toiture et puits associé dans bâtiment 5B et 5A

<b>Demande à formuler à l'exploitant à la suite du constat :</b>
L'exploitant justifiera dans un délai de trois mois au service d'inspection de l'absence de risque de pollution des eaux souterraines en cas d'incendie associés au réseau de collecte d'eaux pluviales de toitures. Le cas échéant, il communiquera les mesures envisagées.

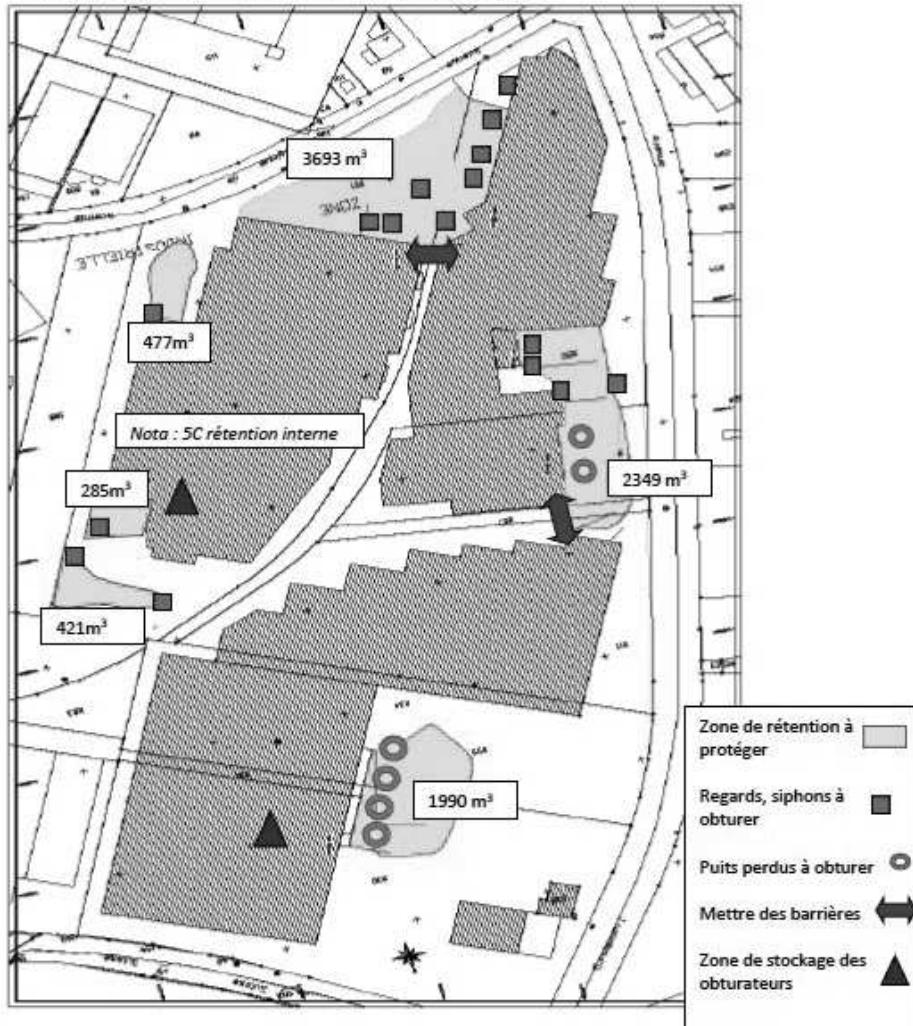
### FR 35 : MISE SOUS RETENTION ILLZACH<sup>24</sup>

D'autre part, le POI contient un plan avec l'emplacement des puits et des regards d'eaux pluviales à obturer, ce document en mentionne vingt-deux répartis sur l'ensemble du site.

Le service d'inspection a cependant constaté que ce plan n'est pas à jour lors de sa visite terrain (des regards sont manquants sur le plan notamment au niveau du quai de chargement du hall 5B, de l'extrémité sud du bâtiment F, au niveau du quai de chargement du dépôt 1 et derrière le bâtiment administratif).

Extrait de la fiche 35 du POI de l'exploitant identifiant les regards à obturer, l'emplacement des plaques d'obturation et les zones de rétention.

L'exploitant transmettra dans un délai de 2 mois la fiche FR 35 « mise sous rétention Illzach » de son POI actualisée vis-à vis de l'emplacement des regards et puits infiltration et des moyens associés.
