## Rapport de l'Inspection des installations classées

Visite d'inspection du 18/04/2024

ROQUETTE FRERES

#### N° 1 : Silos et capacités de stockage

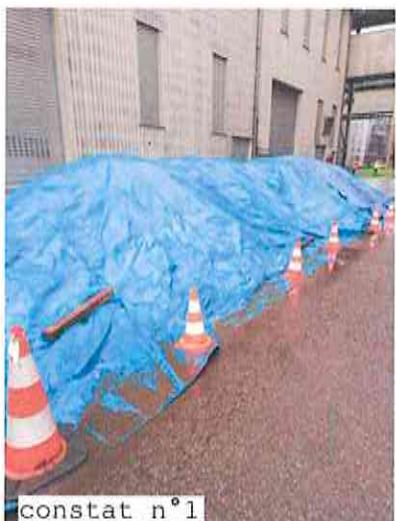
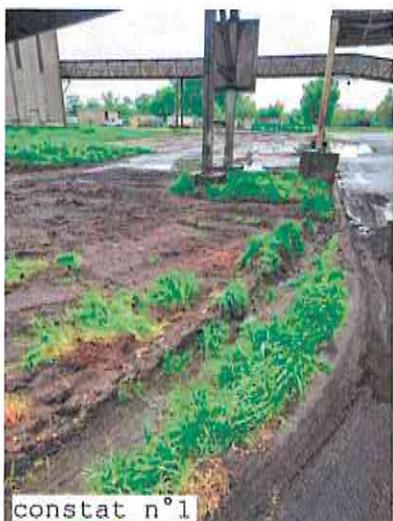
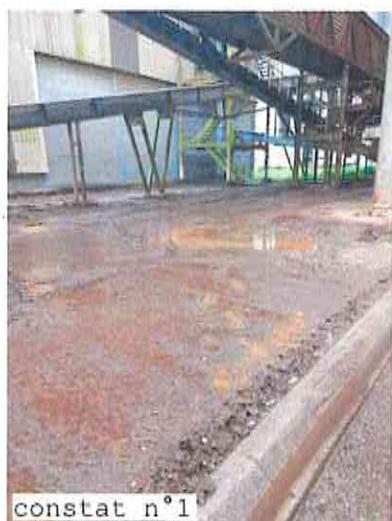
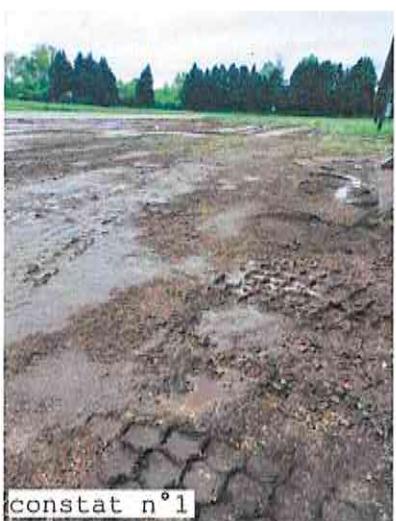
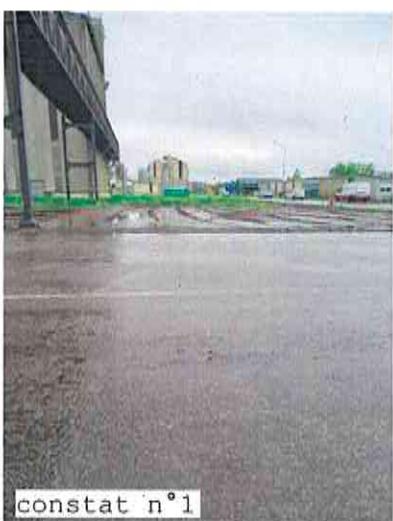
constat n°1

(rep. 40), contenant du « MILUREX » ne sont pas équipés de système de surveillance approprié et adapté aux silos de produits susceptibles de fermenter.

L'inspection a noté qu'environ 500 tonnes de « MILUREX » ont séjourné près de 5 mois dans le silo de stockage KD 100 (rep. 40). Cette situation anormale a démarré le 25/09/2023, suite à une avarie sur la vis planétaire du système de vidange.

Vu la durée de stockage de près de 5 mois, de l'humidité a pu se former sur les parois du silo, rempli uniquement au tiers de sa hauteur. Cette période a pu augmenter le taux d'eau et d'humidité des pellets ayant subi une déshydratation. De ce fait, une fermentation du produit n'est pas à exclure. Le défaut de cette surveillance par l'exploitant peut être mis directement en relation avec l'incident du 19/02/2024.

Un contrôle de température par thermographies des parois des silos « MILUREX » en service (KB et KC) et sur les tunnels est réalisé une fois par semaine depuis le 18/03/2024. Les températures relevées sont consignées dans l'outil interne.

Les deux silos « MILUREX » en service (KB et KC) sont vidés par rotation de 4 à 5 jours. De plus, ils sont vidés entièrement une fois par mois et la trappe à 10 m est ouverte pour un contrôle visuel, afin de s'assurer que le silo soit vide. Cette mesure permet de s'assurer que le « MILUREX » ne séjourne pas plus d'un mois dans le silo. Les mesures de niveaux sont consignées dans l'outil ASPEN.

Les travaux de réparations du silo KD prendront encore plusieurs mois. Outre un nettoyage profond, des réparations de la chape seront nécessaires. Des sondes de températures sont installées en fin de travaux de réparations.

- Date effective de la mise en service des sondes de températures et des automates associés ;
- Les résultats des analyses des sols et la suite donnée aux terres stockées temporairement ;
- Copie de la commande de l'offre de service pour la révision de l'analyse des risques des silos ;
- Au fil de l'eau de l'évolution de la révision de l'analyse des risques des silos attendue pour fin septembre 2024.

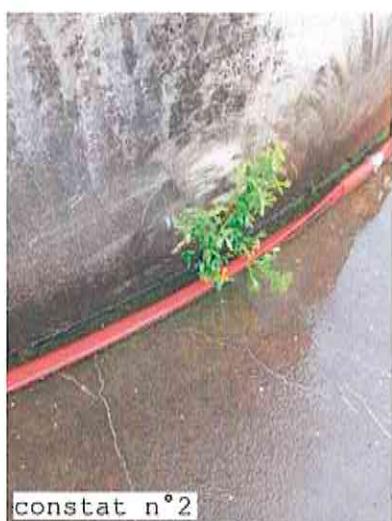
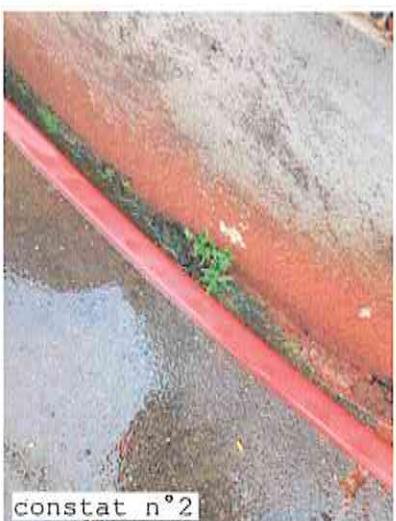
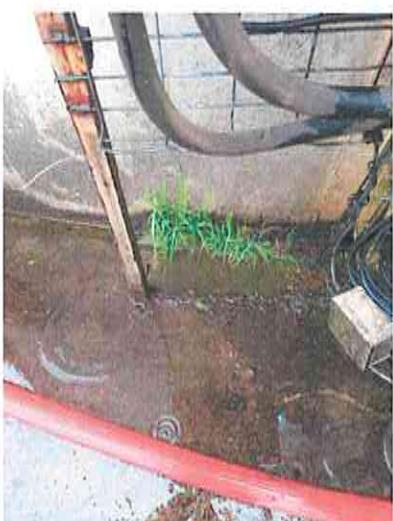
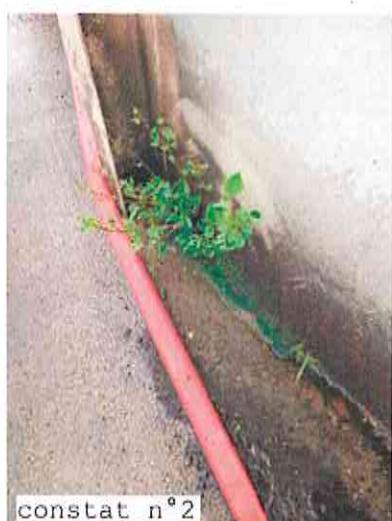
constat n°2

Lors de la visite du site, l'inspection signale à l'exploitant, la présence de déchets végétaux et des rejets de végétation autour de l'embase des silos en service (KB et KC) au niveau de la plate-forme 10 m, qui pourrait favoriser l'apparition de végétation plus importante et ainsi à terme créer des désordres. Une action curative est à prévoir rapidement.

Post-visite, par courriel du 19/04/2023, l'exploitant a adressé les éléments de réponses suivantes : « (...) nous venons d'engager les démarches pour qu'un nettoyage des jupes des silos soit effectué dès que possible, afin de retirer la végétation s'y développant. ».

L'exploitant adressera sous un délai de quinze jours des photos montrant le résultat du nettoyage annoncé.
