Rapport de l'Inspection des installations classées

Visite d'inspection du 02 juin 2023

MAJ ELIS
10 Rue du 8 Mai 1945
95340 Persan

Références : ud95-2023-472
Code AIOT : 0006505946

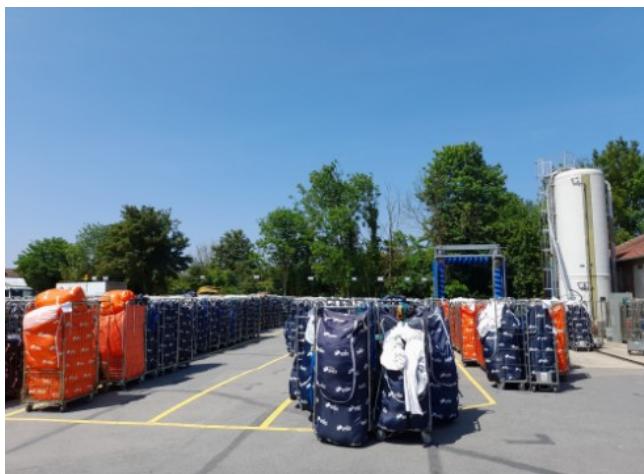
Enfin, du linge est stocké à l'extérieur du bâtiment. Il conviendra que l'exploitant prenne en compte ce stockage dans son dossier de demande de modifications.

Linge stocké à l'extérieur

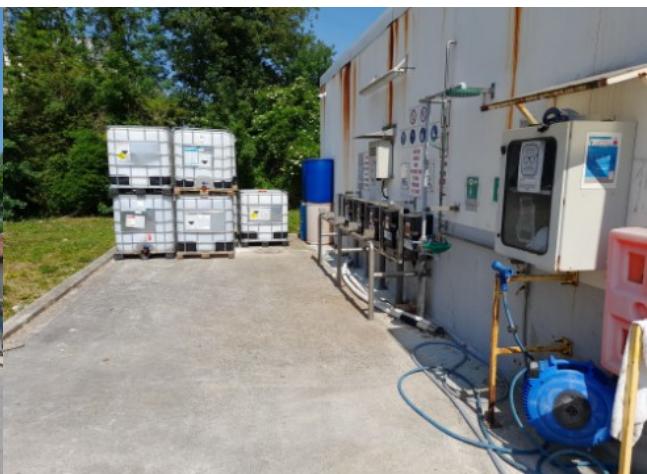
Constats : Au cours de l'inspection, il a été constaté que les produits chimiques étaient stockés dans un local dédié. Les cuves de produits chimiques sont semi-enterrées. Une zone de dépotage sur rétention a été constatée sur site, devant le local dédié de produits chimiques. Une vanne de coupure a été observée au niveau de cette zone de dépotage. En effet, l'exploitant a précisé que, lors du dépotage, la zone de rétention était systématiquement isolée, à l'aide de cette vanne de coupure, ceci afin de contenir toute pollution en cas de déversement accidentel lors du dépotage. Il a également été constaté la présence de FDS simplifiées affichées devant le local des produits chimiques. Celles-ci reprennent entre autres, les pictogrammes de danger, les conditions d'emploi, les EPI à porter, la conduite à tenir en situation accidentelle, et les numéros d'urgence. Cinq cuves sont présentes dans le local. A l'issue de l'inspection, l'exploitant a présenté le registre dans lequel apparaît la liste des produits chimiques utilisés ainsi que les fiches de données de sécurité de ces 5 produits. Enfin, à l'issue de l'inspection, l'exploitant a présenté un classeur rouge dans lequel est repris un plan simplifié du site avec la localisation du local produits chimiques.

Zone de dépotage sur rétention

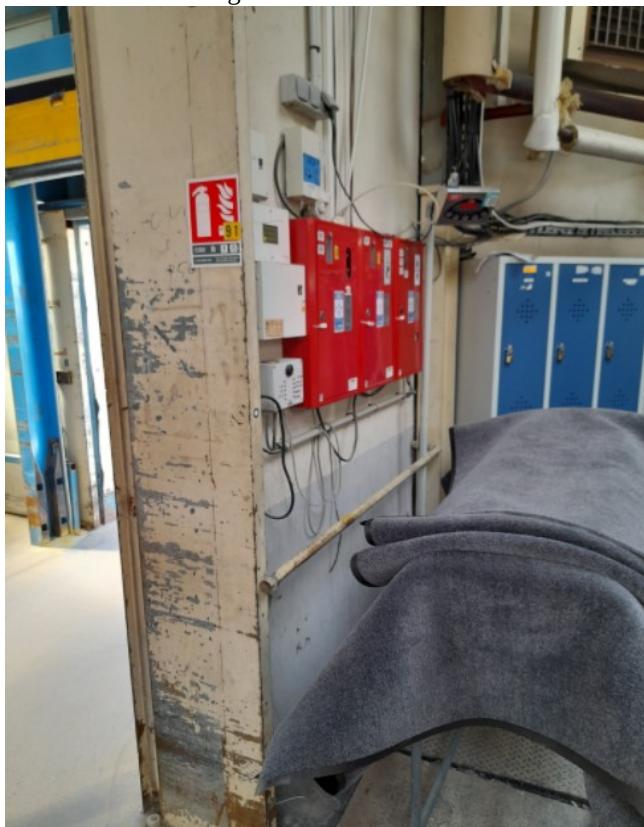
Constats : Au cours de l'inspection, l'exploitant a présenté les différents moyens de lutte contre l'incendie disponibles sur le site : - des extincteurs (109) : la dernière vérification a été réalisée le 22 septembre 2022 par Chubb ; - des trappes de désenfumage : la dernière vérification a été réalisée le 17 mai 2023 ; - des RIA (7) : la dernière vérification a été réalisée le 22 juillet 2022 par Chubb Sicli. Les informations sur les dates de vérification sont portées dans un registre de sécurité que l'exploitant a présenté à l'inspection à l'issue de l'inspection. La réalisation d'un exercice d'évacuation est indiquée sur ce registre à la date du 4 avril 2023. L'exploitant a déclaré faire venir un prestataire 2 fois par an pour réaliser cet exercice. Au cours de l'inspection, il a été constaté qu'un RIA, un extincteur et une trappe de désenfumage ne sont pas accessibles, du linge ou un chariot ayant été disposés devant. Ceci constitue une non-conformité. Non-conformité n°2 : Des moyens de lutte contre l'incendie ne sont pas accessibles. L'exploitant s'assure de l'accessibilité de ces moyens en toute circonstance. Il présente les actions mises en œuvre et les actions préventives afin que cette situation ne se reproduise plus.

Trappe de désenfumage non accessible

Type de suites proposées : Avec suites
Proposition de suites : Lettre de suite préfectorale
Proposition de délais : 15 jours

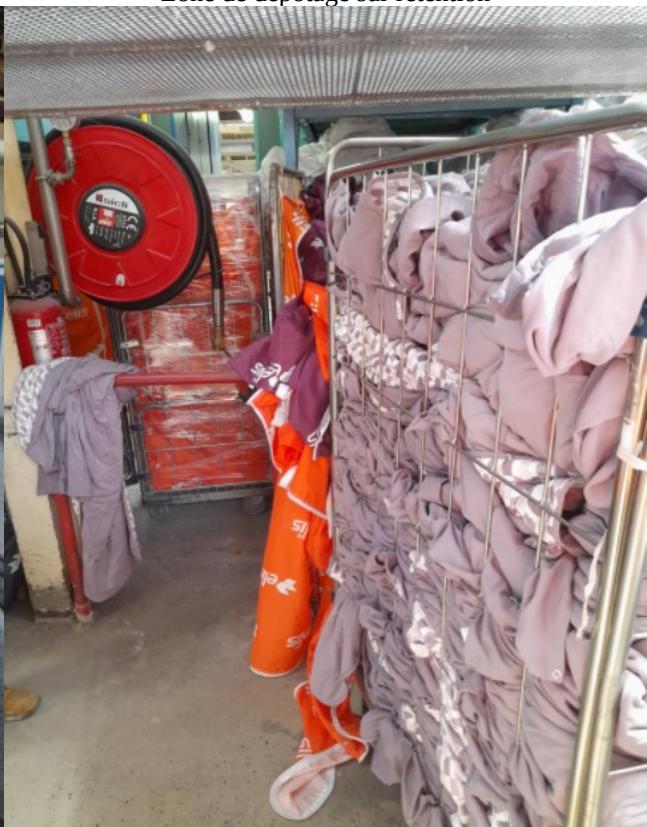
RIA non accessible

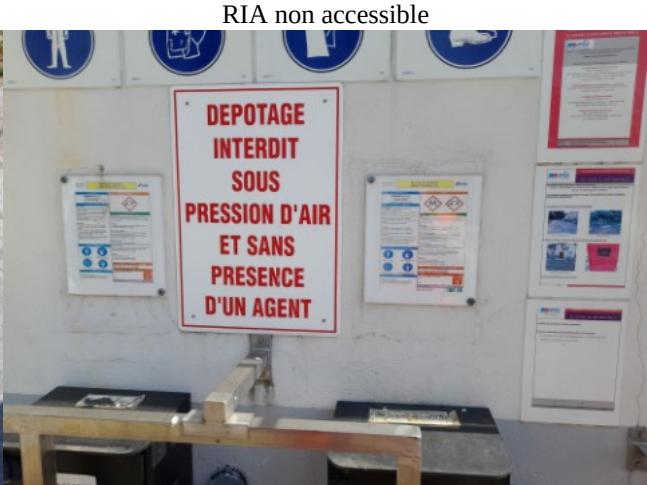
Affichage au niveau de la zone de dépotage
