Rapport de l'Inspection des installations classées

Visite d'inspection du 27/08/2024

TOTALENERGIES RAFFINAGE FRANCE

RN19 MORMANT
77720 Grandpuits-Bailly-Carrois

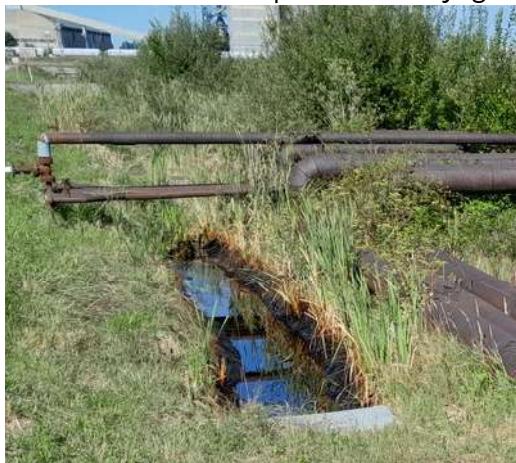
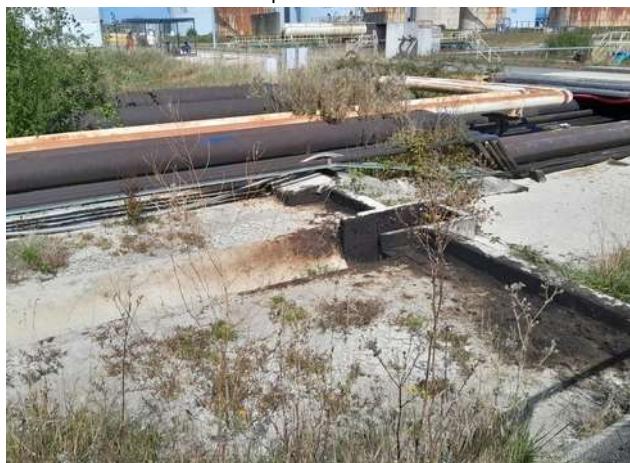
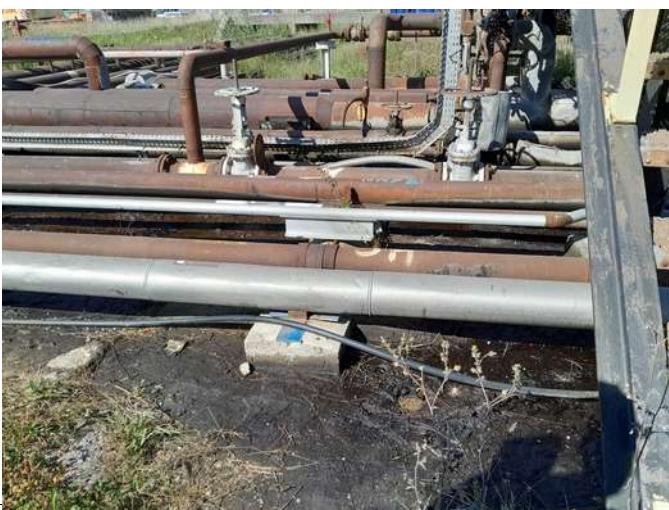
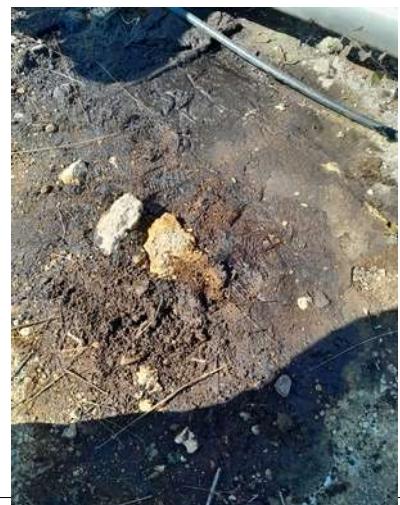
Beaucoup de végétation était présente sur le site, en dehors des routes/chemins. Cette dernière pourrait expliquer la présence d'hydrocarbures sur les parois des caniveaux. Néanmoins, l'inspection considère que la végétation n'est pas la seule cause pouvant expliquer la présence d'hydrocarbures sous les pipeways, des fuites pourraient davantage l'expliquer. Par ailleurs, la présence de végétation dense empêche toute détection visuelle de fuites au niveau des pipeways.

Le curage des caniveaux et la reprise de l'utilisation de produits phytosanitaires pour limiter le développement de la végétation n'ont pas été constatés par les inspecteurs sur la zone inspectée.

Post-inspection, l'exploitant a transmis le détail de l'appel d'offre passé pour qu'une entreprise extérieure intervienne pour le nettoyage du site. Les travaux sont prévus sur 5 mois.

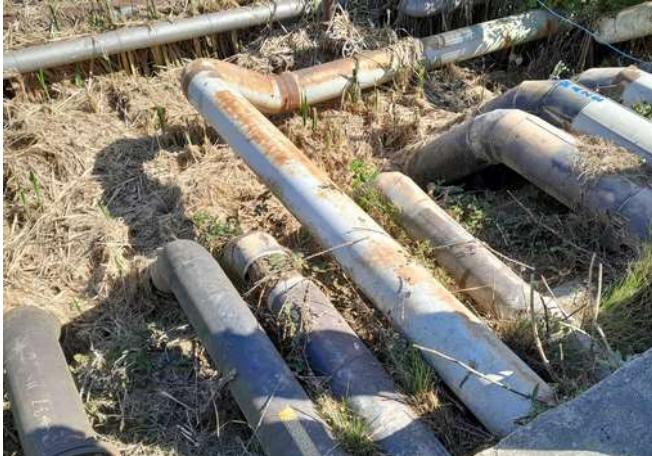
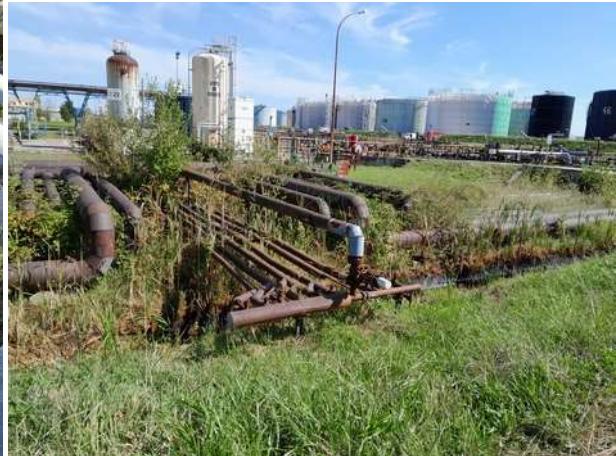
La végétation constatée (herbes, ronces,...) peut dégrader les installations, plus particulièrement les pipeways. Des calorifuges dégradés ont notamment été constatés lors de la visite du site. Les calorifuges étant présents autour des tuyauteries, l'état de celles-ci n'a pas pu être vérifié. L'exploitant a précisé que certains pipeways seraient démantelés dans le cadre de la reconversion de la raffinerie mais il n'a pas pu être vérifié, lors de l'inspection, si les calorifuges dégradés ou si les pipeways entourés par des ronces et des herbes hautes, seraient réutilisés à posteriori.
