**Rapport de l'Inspection des installations classées**

Visite d'inspection du 08/06/2022

**ISB FRANCE**

Route du bassin Carnot  
14600 HONFLEUR

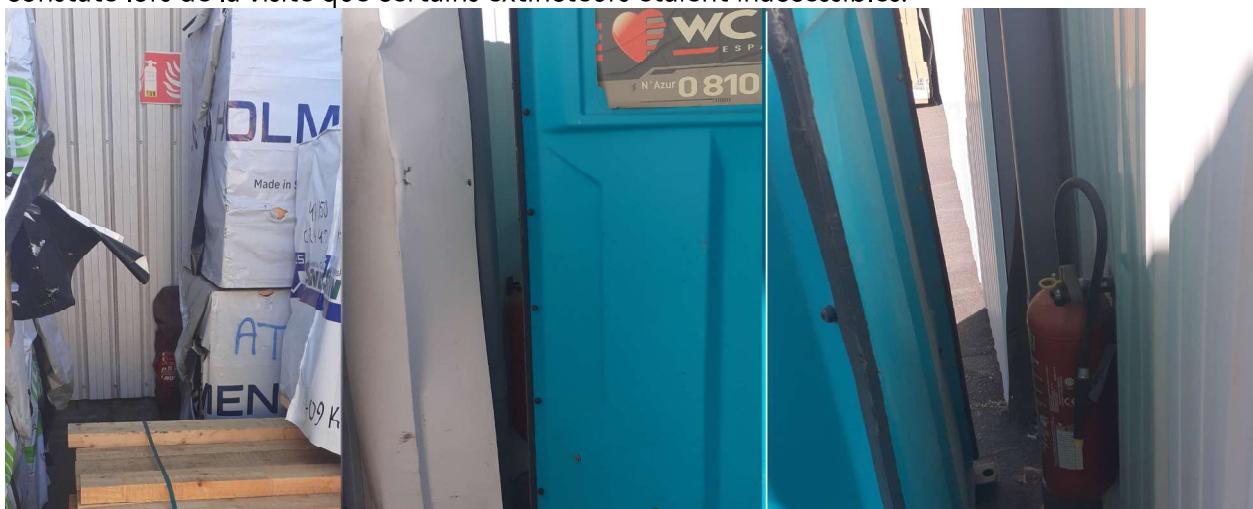
L'exploitant doit toutefois veiller à l'accessibilité permanente des moyens de lutte, ayant été constaté lors de la visite que certains extincteurs étaient inaccessibles.

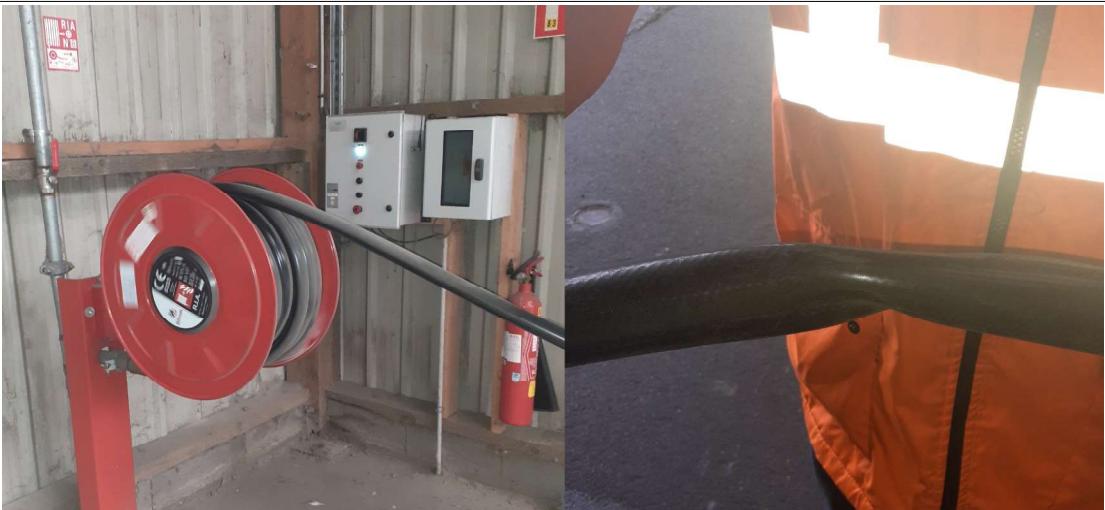
Les RIA ont également été vérifiés par la société SCUTUM; il apparaît que 2 RIA ont été supprimés dans le cadre de la nouvelle installation en 2015 et que le tuyau de l'un des RIA est hors service, un devis ayant été établi pour le remplacement ; l'exploitant indique ne pas considérer ce RIA comme hors service et n'a pas donné suite. Lors de la visite, ce RIA a été déroulé et il apparaît que le tuyau est effectivement torsadé.

L'inspection ne peut présager de l'impact sur l'efficacité du dispositif et le maintien de son intégrité dans le temps. Il est donc demandé à l'exploitant soit de justifier du caractère opérationnel du RIA en lien avec son organisme de contrôle, soit de procéder au remplacement de ce dernier.

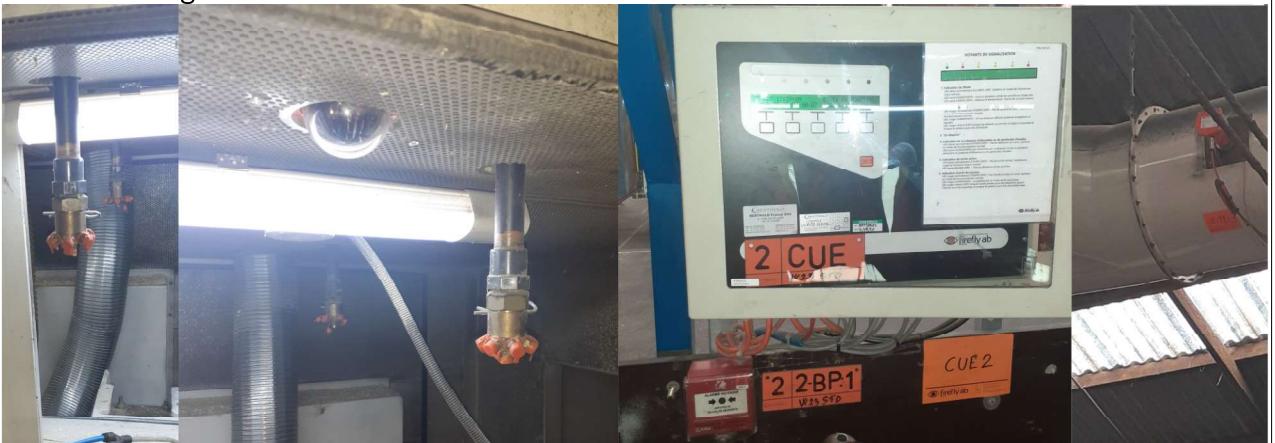
Par ailleurs, les machines (raboteuses, aspiration, rubans...) sont équipées de dispositifs type "FireFly" qui couvrent la détection d'étincelles et de flammes ainsi que l'extinction avec des buses de brouillard d'eau. Ces dispositifs sont vérifiés par la société Berthold (installateur) une fois par an. Un rapport est établi pour chacune des machines; celui relatif à la raboteuse a été consulté, permettant de vérifier que l'installation est conforme et opérationnelle. Des vérifications en interne sont également réalisées.

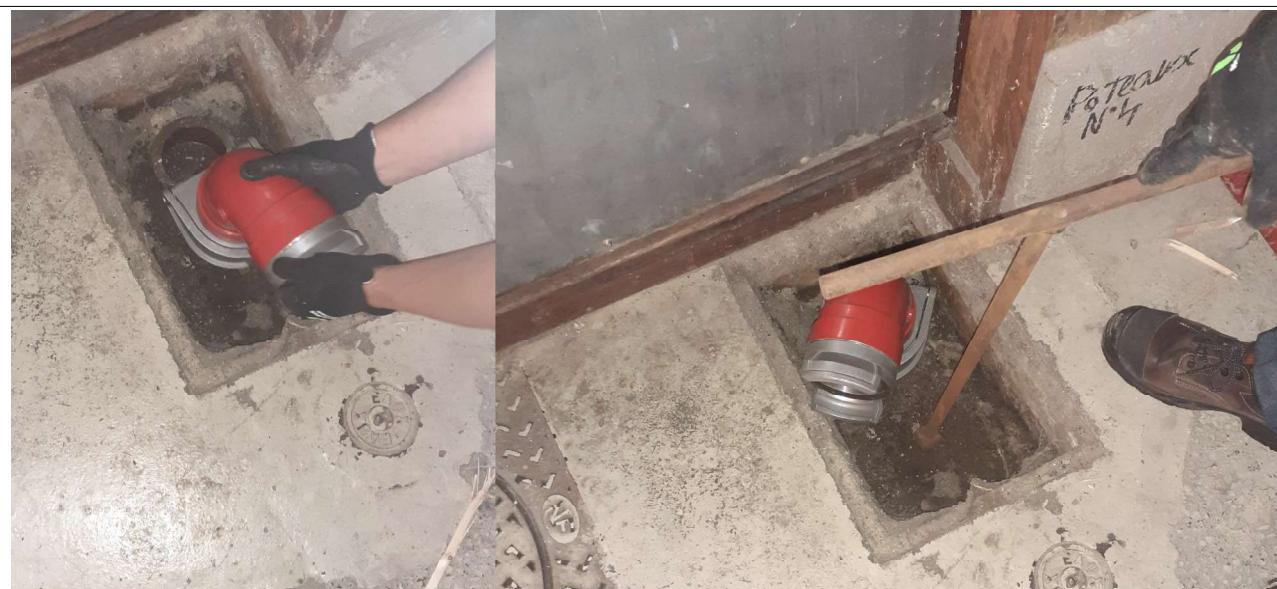
Concernant les ressources en eau, le SDIS indique dans son courrier du 21 mars 2018 que la DECI est réalisée et conforme au risque à défendre considérant la somme des volumes disponibles (860 m<sup>3</sup> pour un volume requis de 780 m<sup>3</sup> utilisables pendant 2 heures). Les 4 poteaux internes font l'objet d'une vérification annuelle, la dernière ayant été réalisée le 26/10/2021 par la société SCUTUM. Il en ressort que les poteaux 1 et 2 sont conformes, le poteau 3 qui était HS a été changé et le poteau 4 qui est dans un bâtiment n'a pas été vérifié (il ne pourrait a priori pas être utilisé par les secours au regard de son emplacement).

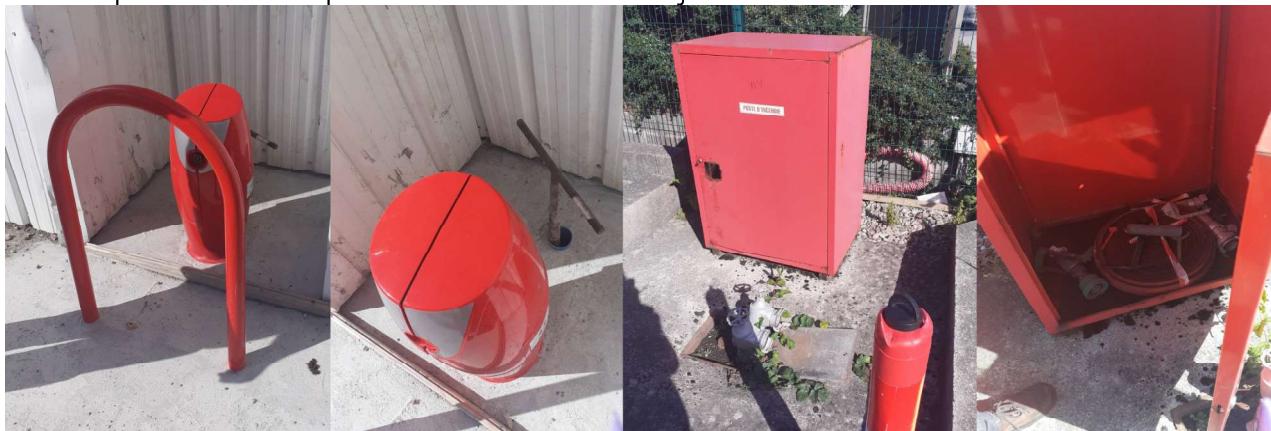
Les poteaux externes sont quant à eux vérifiés par la SAUR, le dernier contrôle datant du 11/12/2017. Ces mesures doivent être renouvelées au regard de leur ancienneté. Aussi, il convient que des mesures de débit en simultané soient réalisées. Les résultats de ces mesures doivent permettre de vérifier que le potentiel hydraulique atteint le débit de 390m<sup>3</sup>/h (en intégrant l'aspiration en direct dans le bassin Carnot et en statuant sur la nécessité de maintenir le poteau 4 fonctionnel). Ces mesures doivent être renouvelées au maximum tous les 3 ans.

Tous les poteaux étaient parfaitement accessibles le jours de la visite.

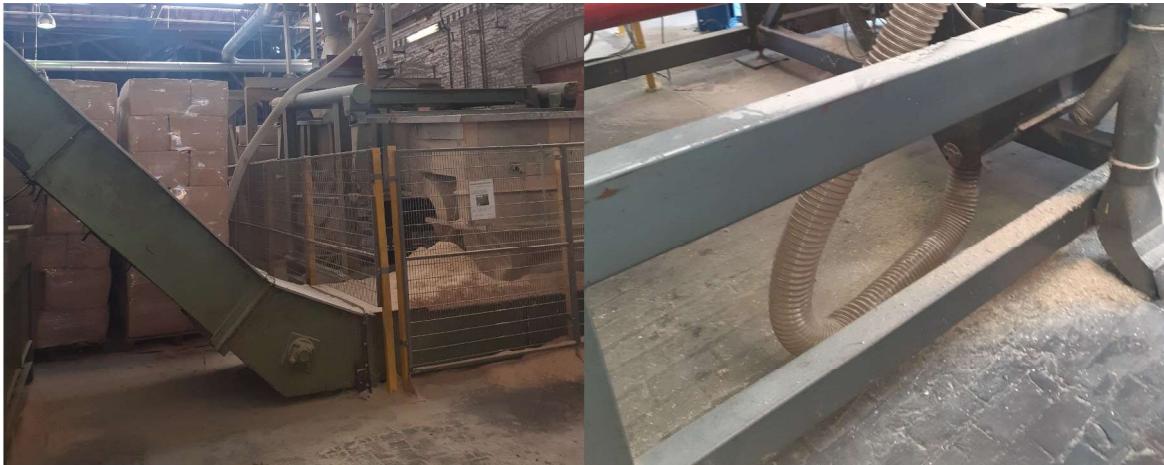
**Constats :** Lors de la visite, l'accumulation de poussières/copeaux de bois a été constatée au pied des installations d'ensachage. L'exploitant indique que des opérations de nettoyage sont réalisées tous les soirs.

Il est rappelé l'importance de procéder à des nettoyages aussi fréquemment que nécessaire pour prévenir tout risque d'échauffement et de sinistre.

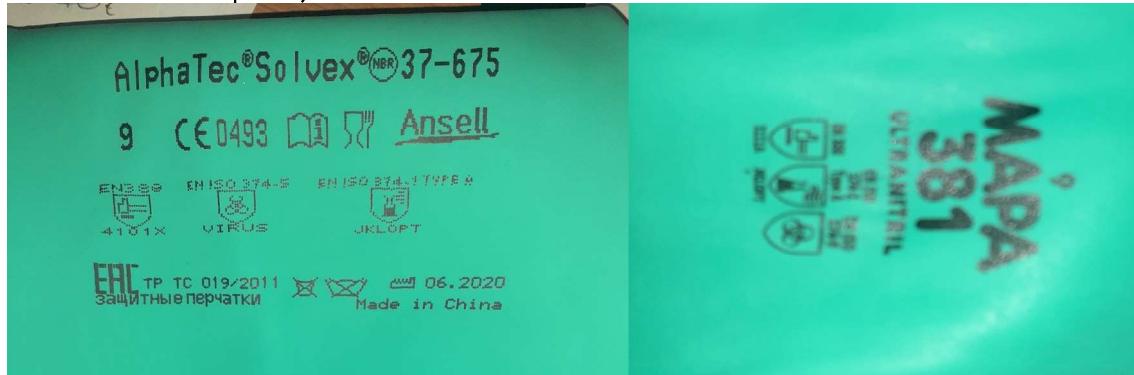
**Constats :** La fiche de données sécurité du produit biocide utilisé pour le traitement du bois a été communiquée; il y apparaît les gants de protection sélectionnés doivent satisfaire aux spécifications de la Règlement (EU) 2016/425 et au standard EN 374 qui en dérive. Il est mentionné que le délai de rupture doit être > 480 (min) mais il n'y a pas de mention à une épaisseur. Sur les gants présentés lors de l'inspection, la mention à la norme EN374 apparaît (il n'y a toutefois pas de mention au délai de rupture).

Il est rappelé à l'exploitant qu'il relève de sa responsabilité de procurer à ses employés les EPI adéquats.

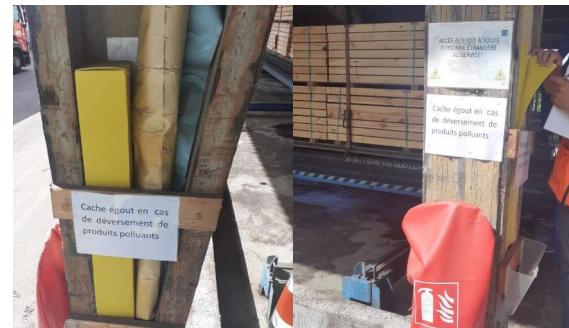
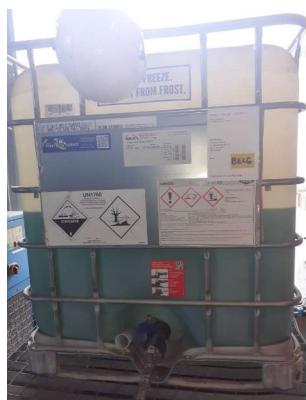
Les feuilles adhésives permettant l'obturation des avaloirs ont été remplacées par des caches égouts adhésifs ; un affichage a été mis en place pour les signaler et une procédure a été rédigée. Une vanne doit également être activée en cas de déversement accidentel; cela est testé lors des exercices.
