Rapport de l'Inspection des installations classées

Visite d'inspection du 01/03/2022

LAFARGE BETONS FRANCE

Références : UD33-CCD-CaM-22-259

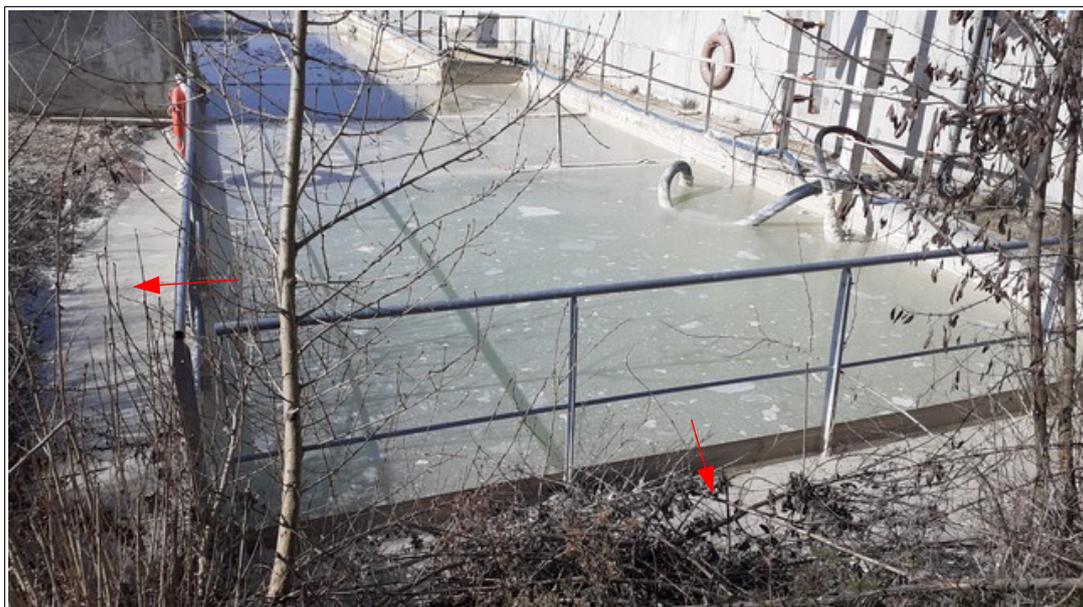
Référence réglementaire : Dossier du 11/04/2013
Thème(s) : Risques chroniques, REJETS EFFLUENTS
Prescription contrôlée : Extrait dossier antériorité du 11/04/2013 : - Eau de recyclage : l'eau issue du nettoyage du matériel (camions, malaxeur), est utilisée après traitement dans les bassins de décantation, pour la fabrication des bétons et le nettoyage. La circulation de cette eau recyclée s'effectue dans un réseau séparé. - Système de dépollution : Il n'y a aucun rejet d'eau de process, et la totalité des eaux de procédé, définies comme effluents issus du lavage, est collectée, traitée et recyclée par le dispositif de dépollution fonctionnant en circuit fermé.
Constats : Ce 1er mars 2022, par une météo clémente, les bassins de décantation des eaux de procédés sont pleins. L'eau déborde et s'infiltré directement dans le sol. L'eau est également rejetées dans le fossé extérieur au site, longeant la rue du Bocage, alors que des matières sont encore présentes en surface. Le ruisseau est saturé d'une eau blanchâtre. La justification du dimensionnement des bassins de décantation est attendue.

Photo 1 : bassin plein et débordant, eaux avec surnageant

Type de suites proposées : Avec suites
Proposition de suites : Mise en demeure, respect de prescription

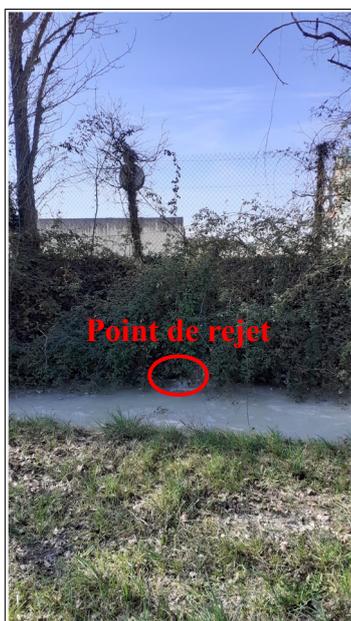
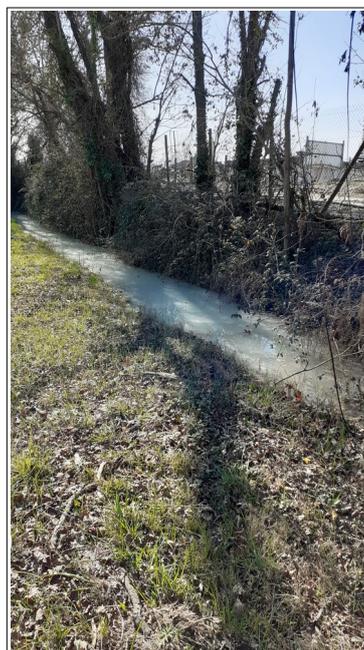
Photo 2 et 3 : ruisseau saturé et le point de rejet
