Rapport de l'Inspection des installations classées

Visite d'inspection du 05/12/2024

UGI'RING

Références : 20241204-RAP-InspectionUgiring_vf
Code AIOT : 0100014101

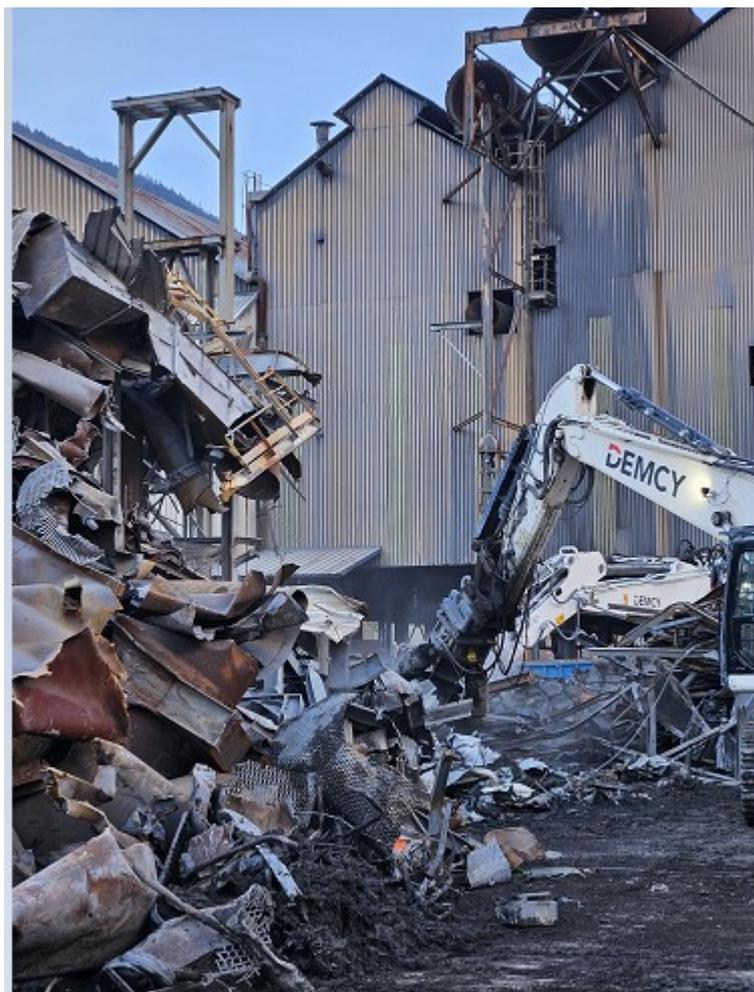
L'inspection a constaté sur le terrain la déconstruction de bâtiment du filtre 1 par trois engins (cisailles) équipés de brumisateurs (voir les photos en annexe) dont l'objectif est de prévenir les envois de poussières. Un brumisateur a été installé également au sol.

Quelques halos ont été constatés lors du cisailage.

En effet, certains amas de poussières présents sur les charpentes sont suffisamment épais pour ne pas être sensible à cœur à l'humification. Ces poussières retombent alors au sol au droit de l'engin.

cisailles avec brumisateur

L'inspection a demandé à l'exploitant de procéder à un prélèvement et une analyse d'un échantillon de poussières prélevées sur le site portant sur un spectre large de polluants potentiels ;

Pour confirmer l'absence d'impact sanitaire, l'exploitant devra proposer une surveillance de la qualité de l'air lors de la déconstruction devant comporter a minima :

- des prélèvements réalisés sur 24 heures (travaux de démolition en cours) ;
- trois points géographiques, dont :
 - x deux sous les vents dominants ;
 - x un hors de l'influence du chantier et représentatif d'une zone résidentielle ;

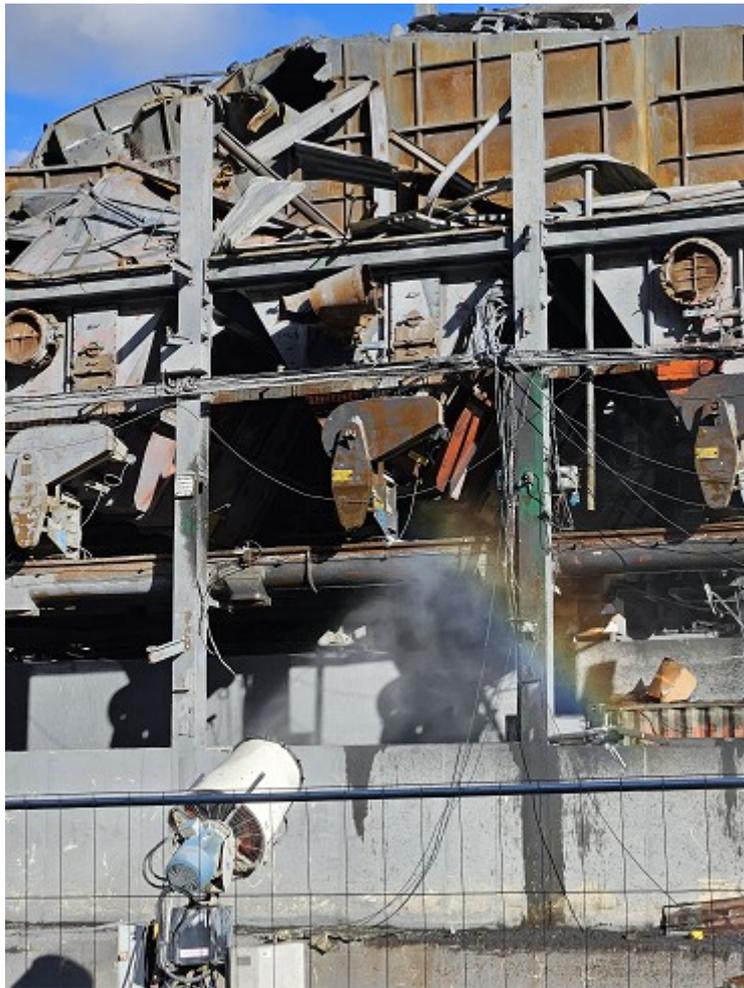
Brumisateur
