## Rapport de l'Inspection des installations classées

Visite d'inspection du 06/12/2022

### TECHNIQUES SURFACES REW

Références : UD-R-CTESSP-22-289-RP  
Code AIOT : 0006104027

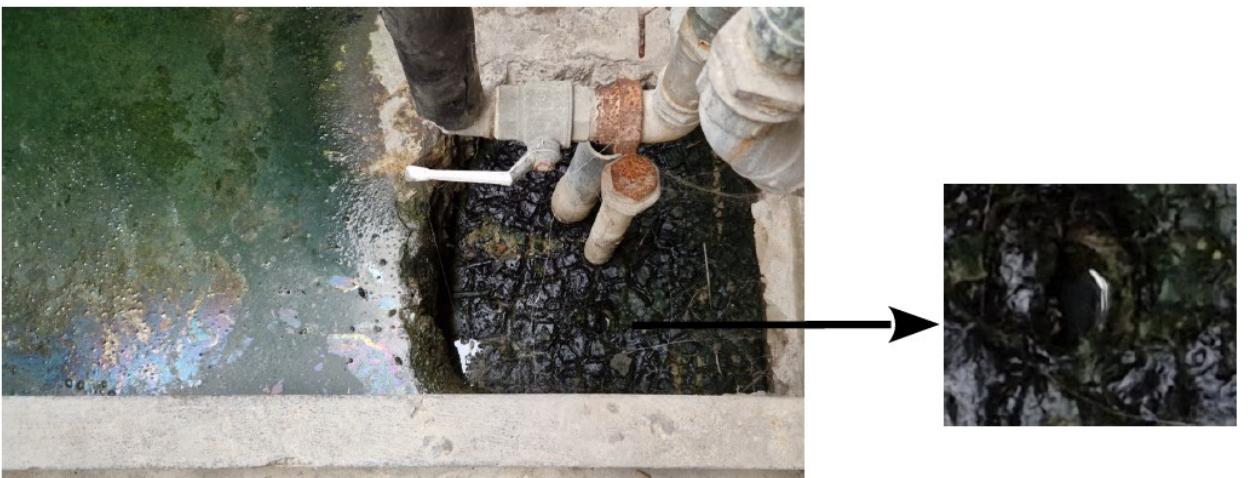
<b>Référence réglementaire :</b> Arrêté Préfectoral du 28/09/2011, article 51.2.2
<b>Thème(s) :</b> Risques accidentels, Eau
<b>Point de contrôle déjà contrôlé :</b> Sans Objet
<b>Prescription contrôlée :</b> Cf. disposition relatives à la « réalisation et équipement de l'ouvrage »
<b>Constats :</b> Lors de la précédente visite, l'inspection avait demandé à l'exploitant, sous 1 mois, de réaliser les travaux nécessaires pour empêcher définitivement toute substance de pouvoir pénétrer dans l'ancien tuyau d'alimentation en eau souterraine, ceci afin d'éviter tout risque de pollution de la nappe.
L'inspection constate la présence d'un bouchon sur l'ancien tuyau d'alimentation en eau souterraine.
L'inspection constate la présence d'un liquide irisé sur la dalle où se situe la cuve de stockage d'eau prélevée dans la nappe et un écoulement de ce liquide dans un trou donnant sur le terrain naturel d'où sort l'ancien tuyau d'alimentation en eau souterraine.

<i>Photo gauche : écoulement irisé (sur la dalle où est placé la cuve de stockage de l'eau de nappe) vers un trou donnant sur le terrain naturel</i>
<i>Photo droite : zoom sur le tube coupé au raz du sol</i>
L'exploitant indique qu'il va réaliser les travaux nécessaires afin d'empêcher tout écoulement de liquide dans ce trou.
Après la visite, l'inspection semble identifier sur la photo ci-dessus un tuyau coupé au ras du sol
<b>Demande 8:</b> L'inspection demande à l'exploitant, sous 1 mois de rechercher la provenance de liquides sur la dalle où se situe cuve de stockage d'eau prélevée dans la nappe, et de procéder aux travaux et réparations nécessaires pour stopper toute fuite.
<b>Demande 9:</b> l'inspection demande à l'exploitant, sous 1 semaine, de réaliser des travaux permettant d'éviter tout écoulement de liquide par le trou donnant sur le terrain naturel d'où sort l'ancien tuyau d'alimentation en eau souterraine.

<b>Demande 10 :</b> l'inspection demande à l'exploitant, sous 2 mois, d'indiquer quelle était l'utilité du tube coupé au ras du sol sur la photo ci-dessus et de le boucher le cas échéant.
<b>Type de suites proposées :</b> Avec suites
<b>Proposition de suites :</b> Lettre de suite préfectorale
<b>Proposition de délais :</b> 1 mois
