## **Rapport de l'Inspection des installations classées**

Visite d'inspection du 16/10/2023

### **NEWCOLD ARGENTAN SAS**

Références : FP-2023-180  
Code AIOT : 0005305910

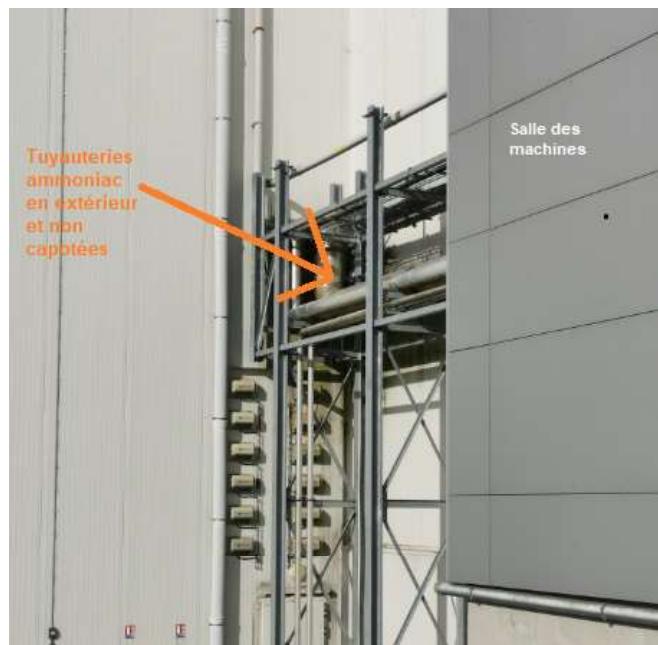
Lors de l'inspection, il a été constaté la présence de tuyauteries d'ammoniac sortant de la salle des machines, et présentes à l'extérieur, avant de rejoindre les bâtiments. Il a également été constaté la présence de tuyauteries à l'extérieur au niveau de la toiture de la salle des machines (zone aérocondenseurs).

Ces tuyauteries ne sont pas capotées, ce qui est contraire aux dispositions mentionnées ci-dessus.

Ci-dessous une photo présentant les tuyauteries sortant de la salle des machines :

La disposition mentionnée ci-dessus est donc bien applicable, aucun aménagement n'a été autorisé sur la présence de tuyauteries d'ammoniac en extérieur.

**Le respect de cette disposition nécessite des aménagements qui ne peuvent pas être réalisés rapidement. En conséquence, l'inspection propose un arrêté préfectoral de mise en demeure afin de respecter cette disposition.**

**Proposition de suites :** Mise en demeure, respect de prescription

**Proposition de délais :** 6 mois
