Rapport de l'Inspection des installations classées

Visite d'inspection du 14/11/2023

CHROMAGE MECANIQUE SERVICES SAS

Latuque
Avenue du Lot
47500 Montayral

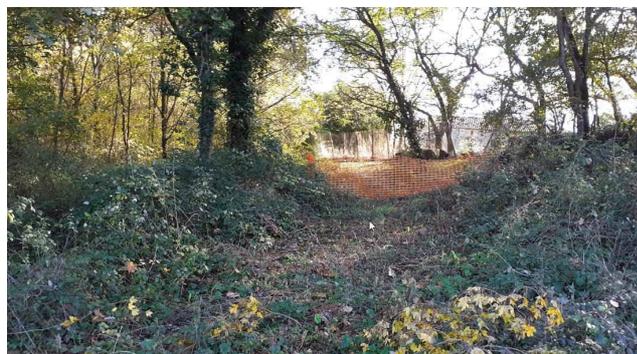
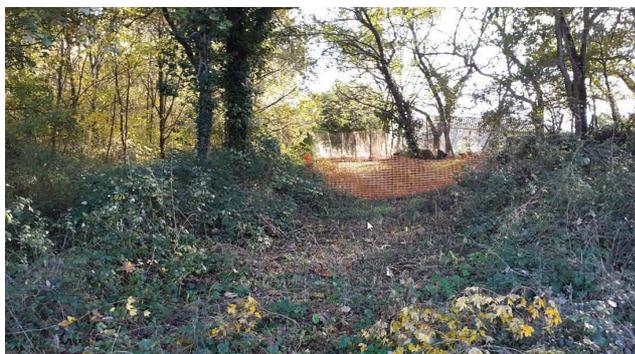
Photo 1 : grillage avertisseur en bordure sud-est

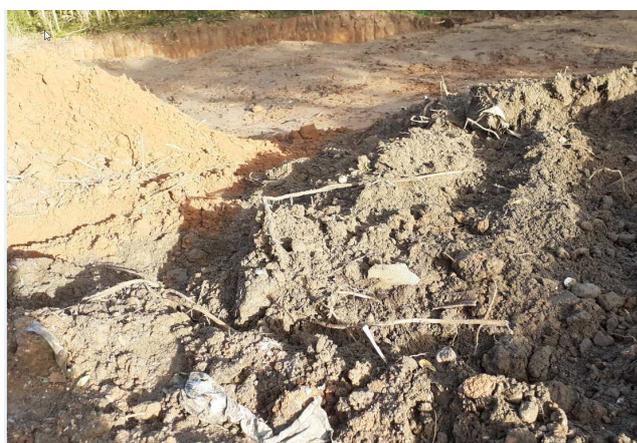
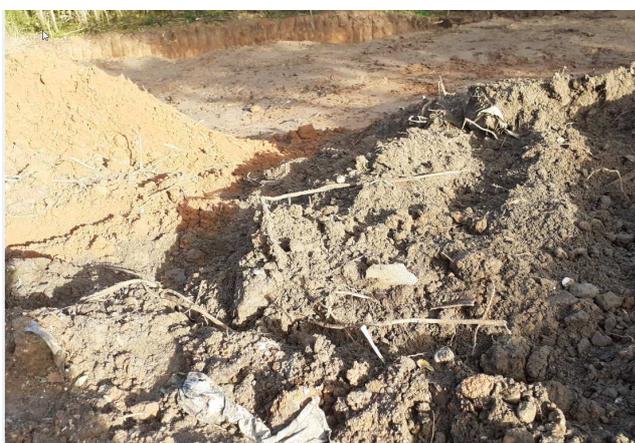
Photo 2 : Zone « amiante » délimitée

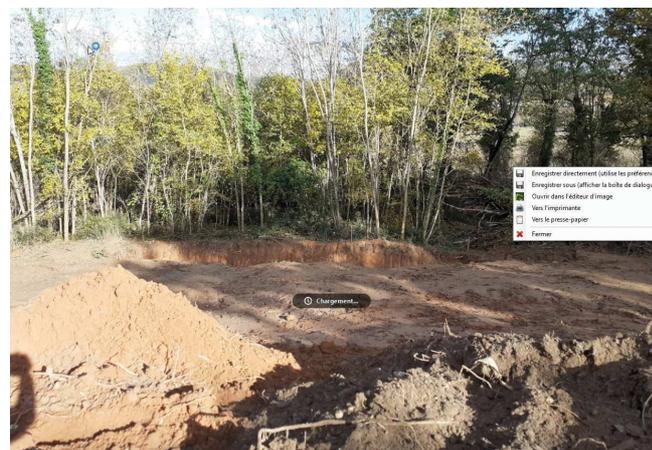
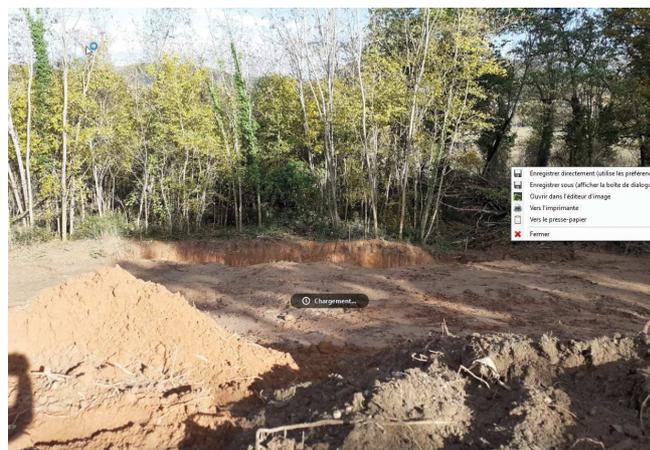
| Constats : Une zone maillée de 625m ² (25 mailles) a été définie pour excavation sur une profondeur de 2 mètres environ, correspond à la profondeur d'atteinte de la couche de calcaire. L'excavation des terres a débuté en novembre. Le jour de la visite, l'équivalent de 3 mailles environ avait été excavé au niveau de la zone nord du site (cf photo n°3). En fonction des caractéristiques |

Photo 3 : Mailles excavées

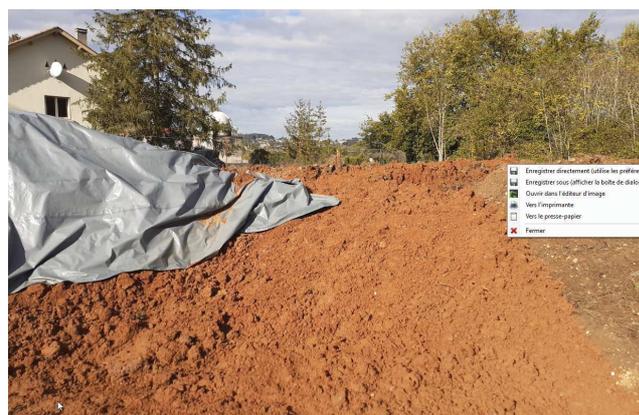
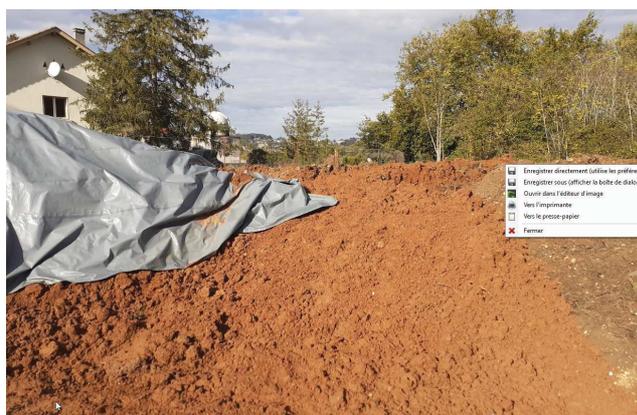
| Constats : Les terres excavées vues le jour de la visite étaient disposées en tas sous une couche de géotextile et recouvertes également de géotextile. Un merlon (cf photo n°4) a été élaboré afin d'éviter les dispersions hors site des polluants contenus dans les terres excavées (d'autant que le site est en hauteur et que les écoulements seraient donc facilités du fait de la pente descendante via la route départementale ou les infiltrations dans les sols voisins). Le jour de la visite, l'inspectrice et l'ADEME ont constaté que l'ensemble des terres excavées la veille n'avaient pas été entièrement recouvertes de géotextile, générant ainsi un risque de dispersion des polluants dans l'air ou les sols (cf photo n°4). Du fait des mauvaises conditions météorologiques depuis plusieurs semaines et d'un terrain argileux et en pente, l'ADEME a informé la DREAL par mail du 30 novembre 2023 que les travaux d'excavation sont à ce jour arrêtés et seront repris au printemps. |

Photo 4 : Terres excavées

| Observations : Etant donné la reprise du chantier prévue au printemps 2024, Il est demandé que l'ADEME s'assure que les terres excavées soient entreposées, avant leur évacuation en ISDD, dans des conditions qui répondent aux prescriptions de l'article L541-1 II 3 du code de l'environnement et le cas échéant, que la délimitation prévue au PC n°1 soit bien opérationnelle ou qu'elles soient évacuées d'ici la reprise du chantier. Le 11 décembre 2023, l'ADEME informe l'inspectrice que, depuis la visite, les terres ont été correctement entreposées et recouvertes, qu'elles ne seront pas évacuées d'ici la reprise du chantier mais que ce dernier fait dorénavant l'objet d'une surveillance régulière par rondes organisées par l'ADEME, ses prestataires et la mairie. |
