Rapport de l'Inspection des installations classées

Visite d'inspection du 10/02/2023

VENCOREX FRANCE
Rue Lavoisier
38800 LE PONT DE CLAIX

Références : 2023-Is040RT

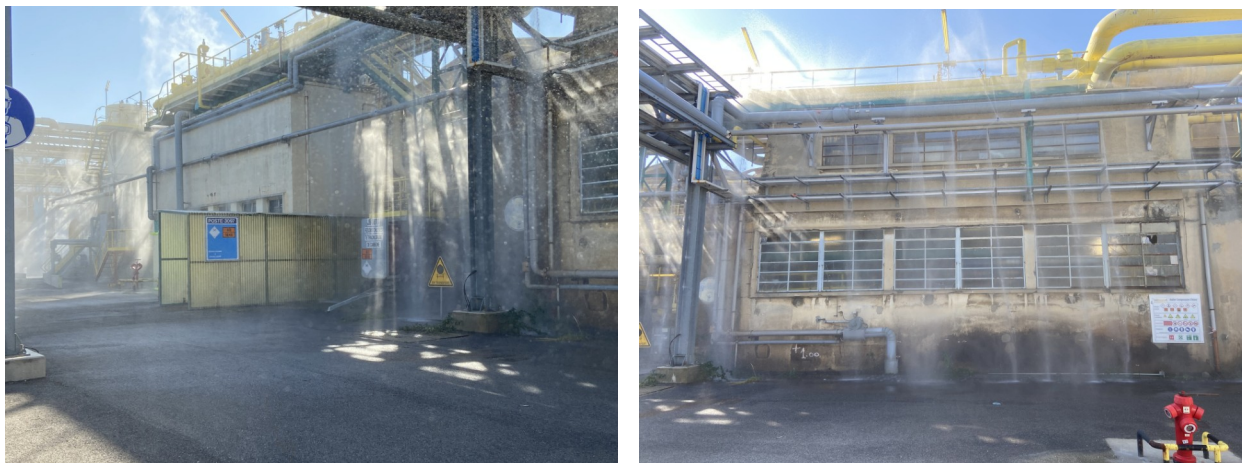
Un rideau d'eau est installé tout autour de la compression chlore permet de confiner le chlore à l'intérieur de l'atelier chlore. Il est déclenché à partir de la salle de contrôle par l'opérateur selon l'importance de la fuite.

Lors de l'inspection, le rideau d'eau du bâtiment compression chlore a été testé. Il a été constaté qu'en 1 min il était sous pression et qu'il a bien fonctionné.

Rideau d'eau autour du bâtiment compression chlore.
