Rapport de l'Inspection des installations classées

Visite d'inspection du 05/09/2022

AUTO 2001

Références : UD95/2022/0749
Code AIOT : 0006508470

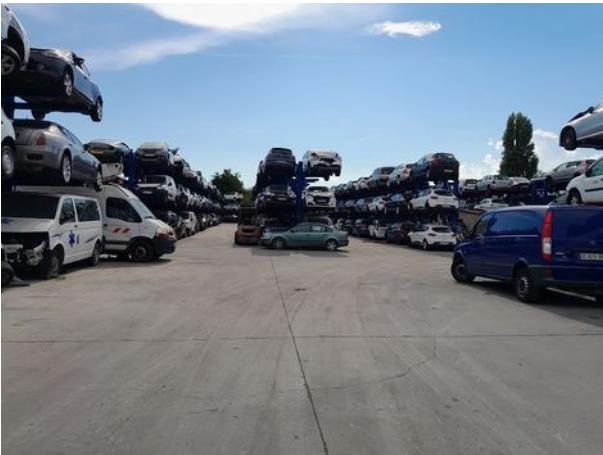
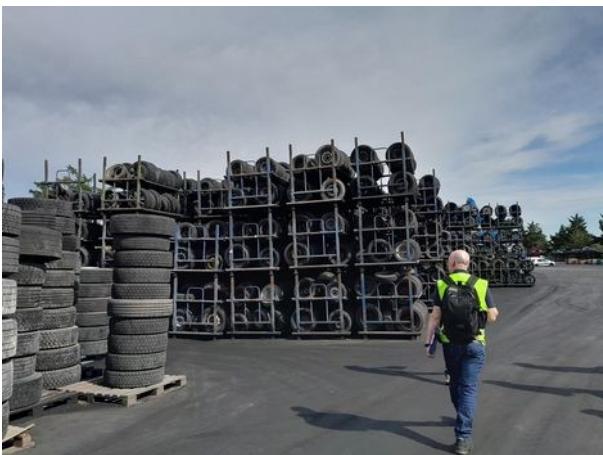
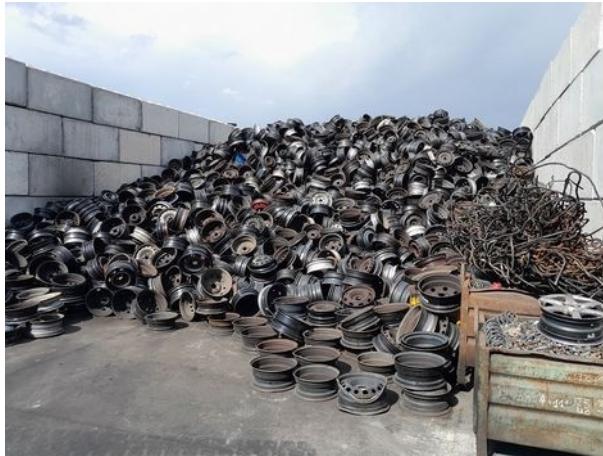
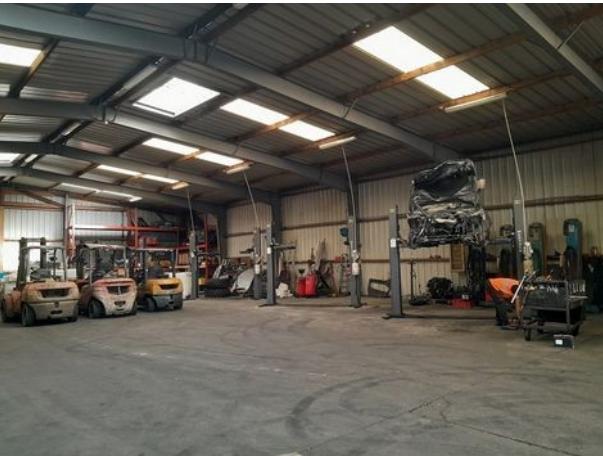
N° 1 : Nature des installations

Référence réglementaire : AP Complémentaire du 20/06/2022, article 1.2.1
Thème(s) : Situation administrative, liste des installations
Point de contrôle déjà contrôlé : Sans Objet
Prescription contrôlée : Liste des installations concernées par une rubrique de la nomenclature des installations classées ou par une rubrique de la nomenclature loi sur l'eau
Constats : Le jour de l'inspection, la plupart des VHU/VL étaient disposés sur racks (3 véhicules superposés par rangée), le reste étant, avec quelques PL et 2 roues, entreposés sur dalle. Les espaces de stockage des VHU sont tenus dans un état d'organisation et de propreté satisfaisants, suffisamment espacés pour laisser le passage aux véhicules de secours en cas de besoin. Chaque type de déchets dangereux est positionné sur rétention, à l'intérieur du bâtiment d'exploitation. Les postes de dépollution sont bien tenus, et les opérateurs que l'inspection a pu rencontrer connaissent les procédures à appliquer pour chaque point de dépollution. La prescription contrôlée est respectée

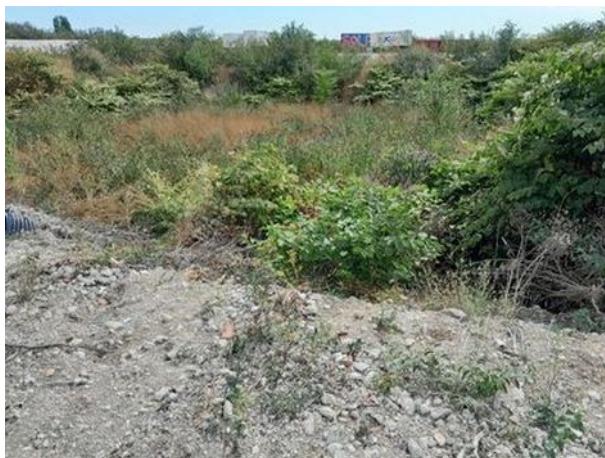
N° 3 : Dispositif de rétention des pollutions accidentelles

Constats : Les deux bassins de la zone sud (extension du site, autorisée mais non encore exploitée) restent à étanchéifier. À cet effet, il est rappelé à l'exploitant que les deux bassins de la zone Sud sont étanchéifiés au plus tard le 20 décembre 2022, conformément aux dispositions définies par l'article 4.3.5 de l'arrêté préfectoral complémentaire du 20 juin 2022.

Cependant, l'exploitant a indiqué en séance que les bassins de la zone sud étaient surdimensionnés, précisant que ceux-ci avaient été étudiés à l'origine pour une surface de stockage beaucoup plus conséquente, et qu'il était envisagé de réduire leurs capacités respectives, en particulier pour le bassin n°1.

En tout état de cause, l'exploitant tiendra l'inspection informée au plus vite des actions retenues dans le cadre de ce point (réduction des capacités des bassins ou étanchéification de ceux-ci), avant la date fixée par l'APC précité.

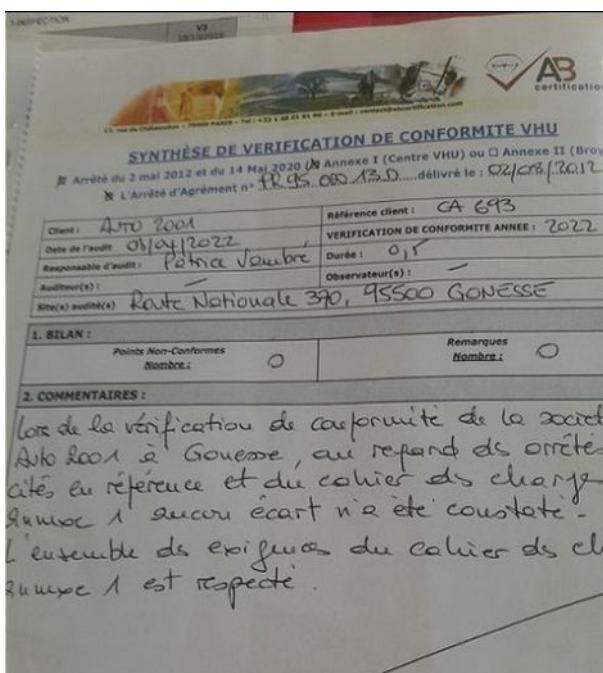
N° 6 : Respect du cahier des charges de l'agrément VHU

Référence réglementaire : Arrêté Ministériel du 02/05/2012, article 14
Thème(s) : Situation administrative, Contrôle de conformité au cahier des charges
Point de contrôle déjà contrôlé : Sans Objet
Prescription contrôlée : Attestation de contrôle
<p>Constats : L'organisme agréé « AB CERTIFICATION » a procédé au contrôle réglementaire de conformité au cahier des charges le 08 avril 2022. Le rapport a été présenté en séance à l'équipe d'inspection. Il n'est noté aucune non-conformité ni remarque sur l'ensemble des points contrôlés.</p> <p>La prescription contrôlée est respectée</p>
