Rapport de l'Inspection des installations classées

Visite d'inspection du 05/10/2023

SOBEGAL

Références : 2023 – IS161 RT
Code AIOT : 0006102904

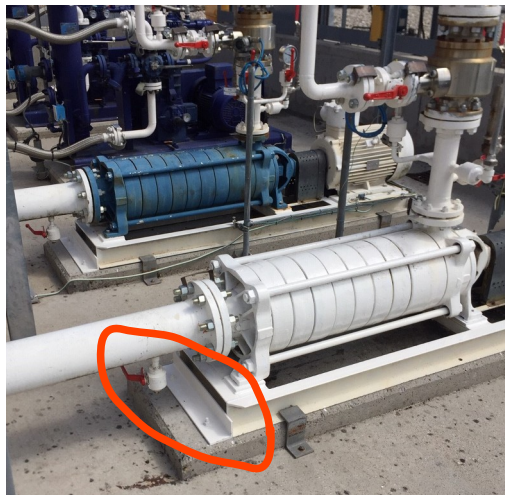
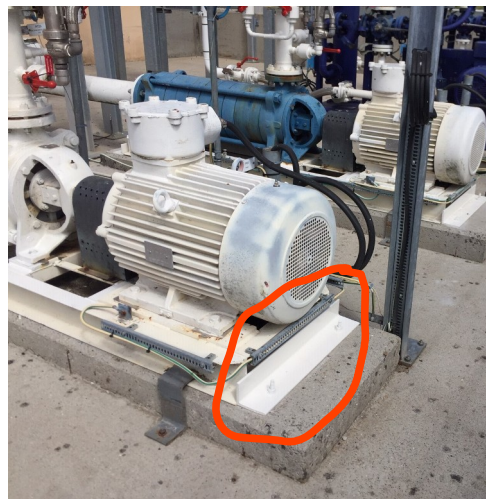
Figure 1: Ancrage des pompes du RST

Les pompes du réservoir sous talus de 450m³, classées en catégorie C selon le rapport de visite, nécessitent une réfection selon les principes exposés dans l'annexe 1. En effet, il a été noté que certaines pompes présentent un défaut au niveau des ancrages.

L'étude séisme du site conclut sur la nécessité d'améliorer la tenue au séisme des pompes du réservoir sous talus avec mise en place de butées et/ou de fixations chevillées venant supprimer

ainsi le dernier degré de liberté de l'ancrage de la pompe. Le calendrier de mise en place de ces travaux était fixé au 31 décembre 2021.

La visite sur site a permis de constater que l'exploitant a bien installé des équerres selon la préconisation de l'étude sismique en 2021 (voir annexe photographiques). Les travaux ont été réalisés en interne. Ils ont été validés par le bureau d'étude Géotechnique et Dynamique suite aux travaux en janvier 2022. Les échanges avec le bureau d'étude ont été vus en inspection.

C'est conforme.

La solution préconisée est la solution présentée au paragraphe 3.3 de l'annexe 1 et plus particulièrement la solution avec mise en place de butées et/ou de fixations chevillées venant supprimer ainsi le dernier degré de liberté de l'ancrage de la pompe.
