## **Rapport de l'Inspection des installations classées**

Visite d'inspection du 03/05/2022

#### **TRIMET**

Références : 20220503-RAP-Insp\_TRIMET\_Debourbement-v01

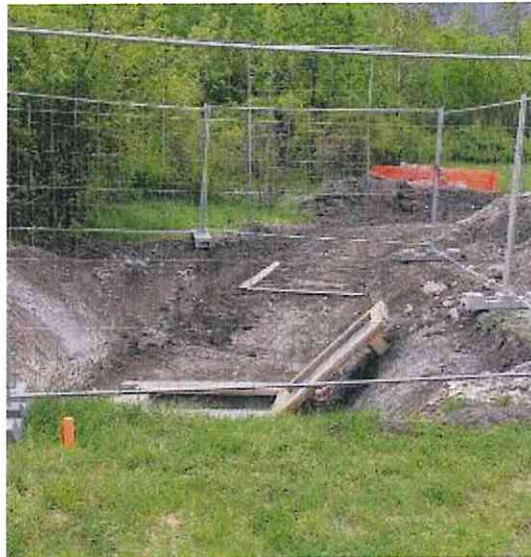
Nouveau point d'accès, pk 1,7 :

- la mise à sec de la galerie
- la création des 2 points d'accès à la galerie au points kilométriques 1,7 et 1,9.
