Rapport de l'inspection des installations classées

Visite d'inspection du 08/03/2023

CHANEL PARFUMS BEAUTE

7 RUE F. DE LESSEPS
Z.A.C. DE MERCIERES
60200 Compiègne

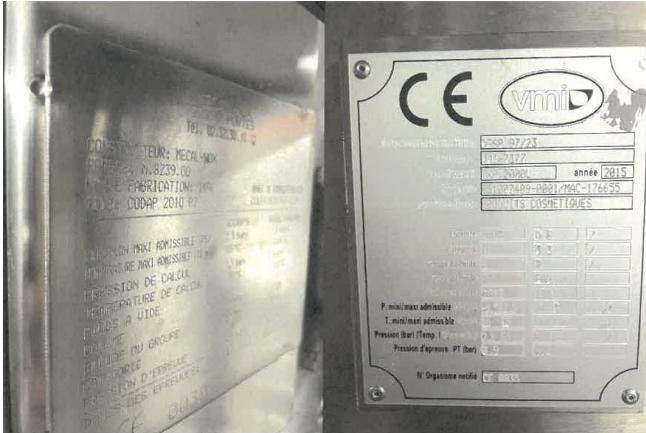
Constructeur cuve inox + constructeur ensemble

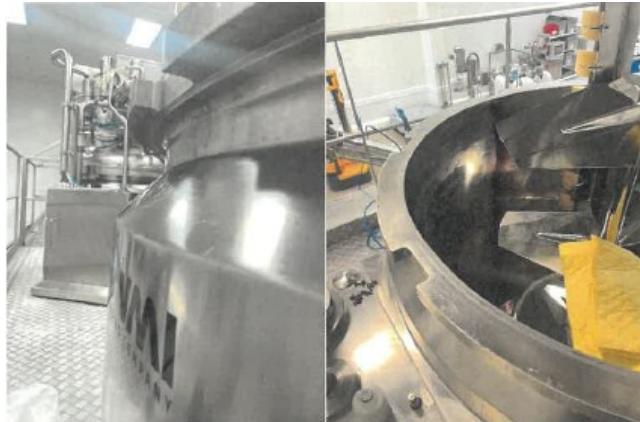
Sol et gardes corps

Commentaire de l'exploitant : La partie inférieure est enfermée dans une structure rigide avec porte. Très bon état de la structure, absence de trace de fuite, dégradation ou chauffe. L'accès à la partie supérieure ce fait par l'escalier d'accès à la surface supérieure constitué de tôles métalliques. La zone est sécurisée par des gardes corps métalliques en très bon état.

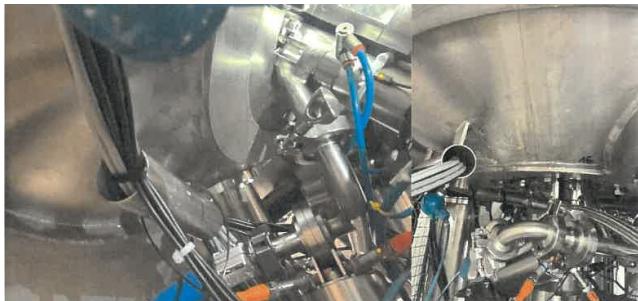
Tuyauterie attenantes

Commentaire de l'exploitant : Bon état général l'ensemble des tuyauterie attenantes ainsi que des éléments qui la composent. Absence de dégradation des supportages. Absence de fuite visible entre brides.

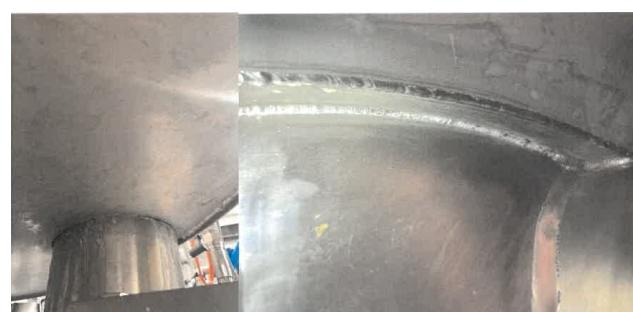
Pied support et état des soudures

Commentaire de l'exploitant : Le supportage de l'équipement est réalisé par 4 pieds support métallique cylindrique en acier inoxydable. Absence de trace de dégradation, fuite ou déformation sur les 4 supports.

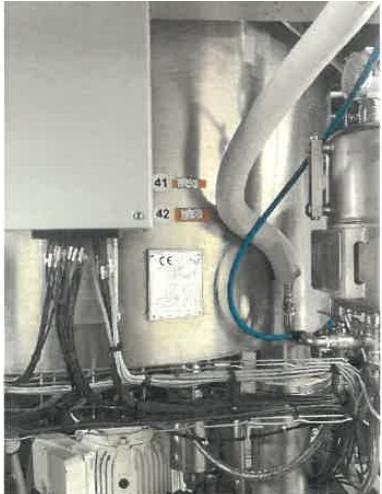
Mise à la terre dans structure métallique

Commentaire de l'exploitant : La cuve est reliée à la terre en partie inférieure de l'équipement. Bon état général du système de mise à la terre.

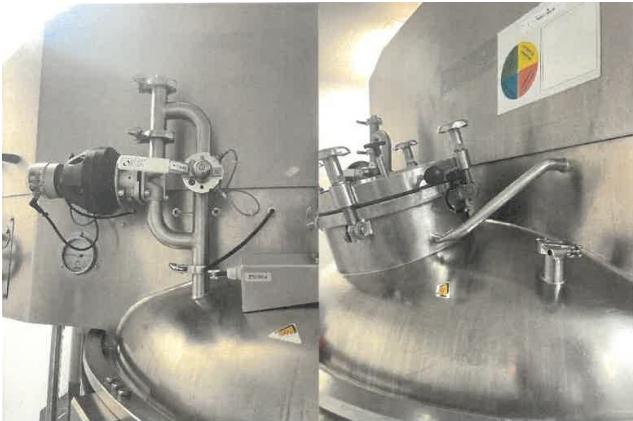
Piquages du couvercle supérieur

Commentaire de l'exploitant : L'ensemble des piquages visibles ne présente pas de dégradation.

Bon état apparent de l'ensemble des jeux de bride ainsi que de la boulonnerie.

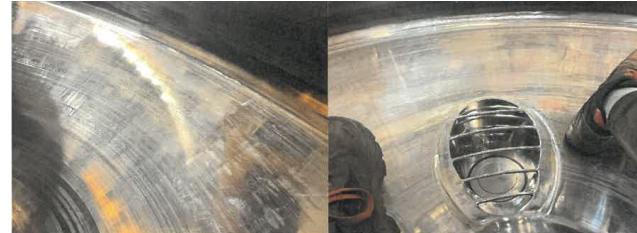
Fond conique intérieur

- *Bon état général de l'ensemble de l'équipement cuve de réacteur + double enveloppe.*
 - *Le visuel interne montre des traces de chauffe sans modification de la métallurgie après répliques métallographique.*

- *Les limites ayant dépassées les conditions de calcul, celles-ci doivent faire l'objet d'une validation par note de calcul.*
 - *Suite au rapport de mesures d'épaisseurs n°LG/23/006 Rev4 et à la note de calcul CETAU, les zones altérées par la réaction exothermique ne montrent pas de perte d'épaisseur significative :*

- *Fond conique :*
 - *Ep nominale : 10,0mm*
 - *Ep mini mesurée : 9,4mm*
 - *Ep de calcul : 5,019mm*
 - *Virole*
 - *Ep nominale : 10,0mm*
 - *Ep mini mesurée : 9,7mm*

- *Ep de calcul : 8,81 mm*
 - Mesure épaisseur par ultrason - cf. PV SOCOTEC n°LG/23/006 Rev 1 du 19/01/2023 qui conclut :
 - *Les mesures réalisées ne démontrent pas de pertes d'épaisseurs significatives. Les mesures sont en mm.*

Commentaire de l'exploitant : Présence de traces de chauffe au niveau de la soudure du fond inférieur et de la virole du réacteur. La surface a changé de couleur avec diverses teintes du rosâtre au bleuté. La réalisation des contrôles métallographiques n'ont pas mis en évidence de modification de la structure métallurgique.

- *Aucune modification n'a été apportée à la structure de la soupape.*
- Rapor relatif au polissage léger de l'intérieur de la cuve réalisé par la société POLI 92 afin d'enlever la couche superficielle d'oxydation – cf. Rapport n°4700227235 du 02/02/2023 qui conclut :

- *Au cours de l'opération, l'opérateur n'a utilisé qu'un abrasif « doux » de type scotch brite ne détériorant pas la rugosité de la cuve. A titre d'information, cet abrasif est utilisé pour la finition lors d'un polissage au Ra 0.4.*
