## **Rapport de l'Inspection des installations classées**

Visite d'inspection du 13/02/2023

#### **TRIADIS**

Références : CF/VV/2023/L\_89  
Code AIOT : 0012600475

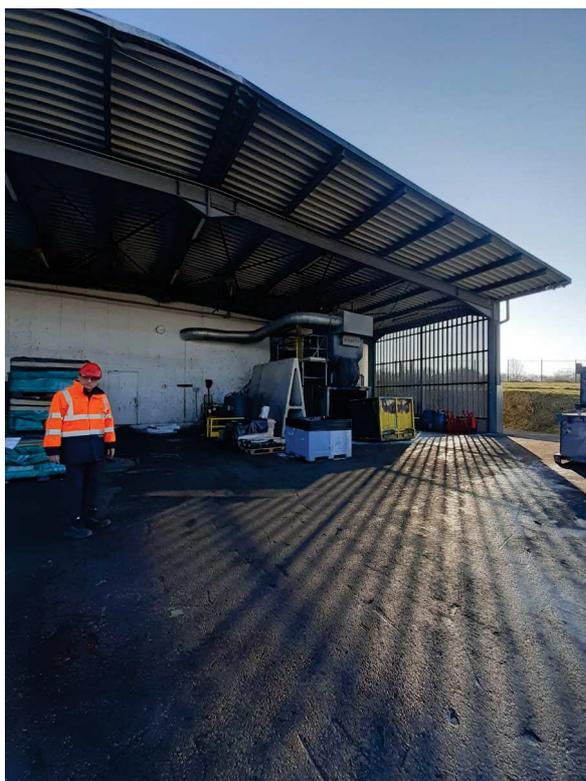
**1- Vue extérieure du déchiqueteur**

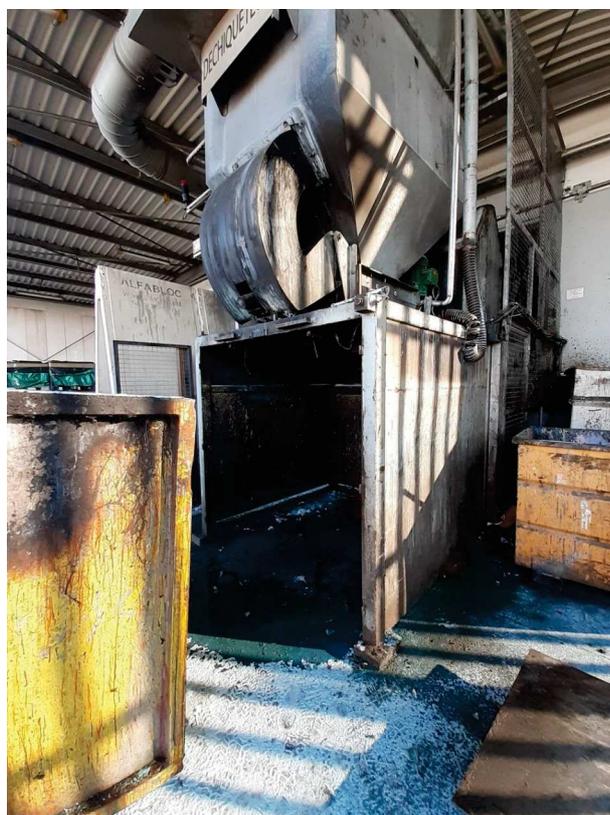
**2 - déchiqueteur**

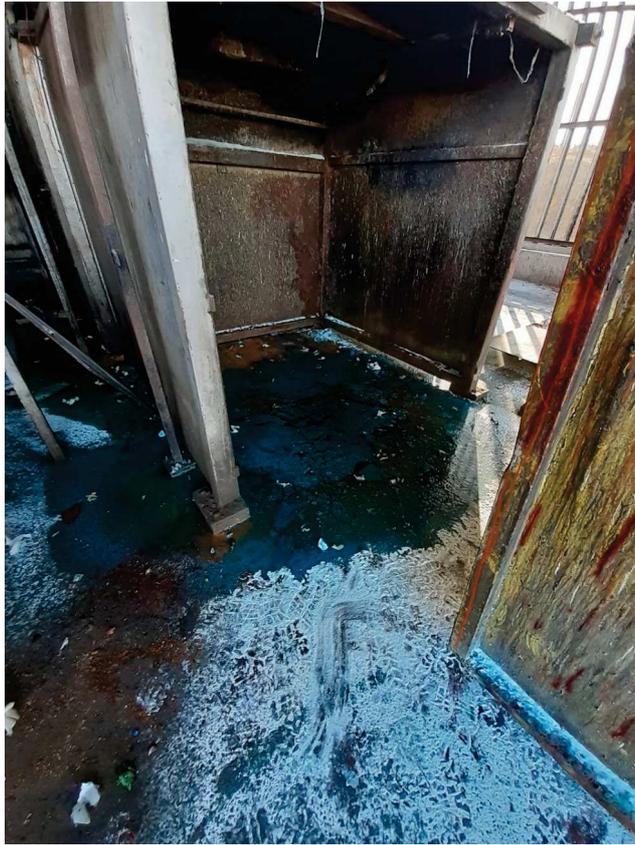
- les portes du déchiqueteur situées sur la partie basse de l'engin maintenant le chariot de broyats dans l'enceinte de la machine, ont été éjectées suite à l'explosion ;

**3- vue intérieure du déchiqueteur**

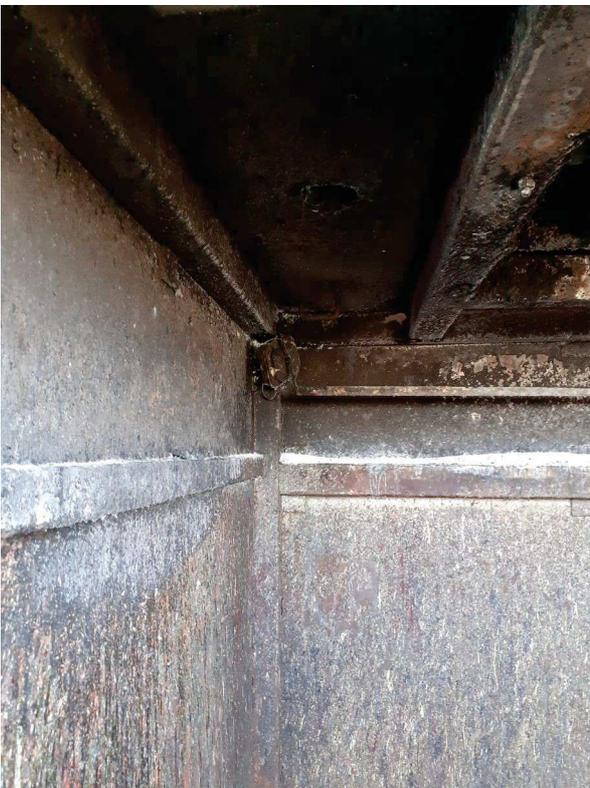
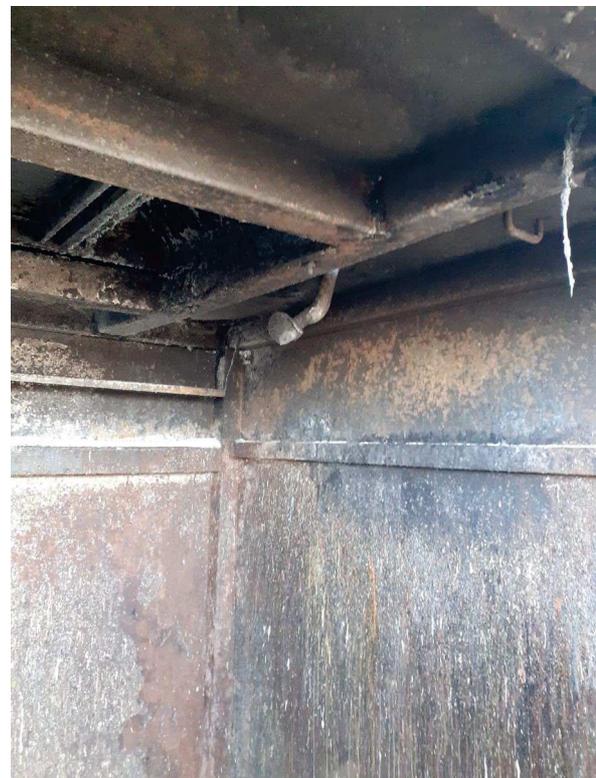
**4 et 4 bis – détecteur incendie à gauche – buse d'extinction à droite.**

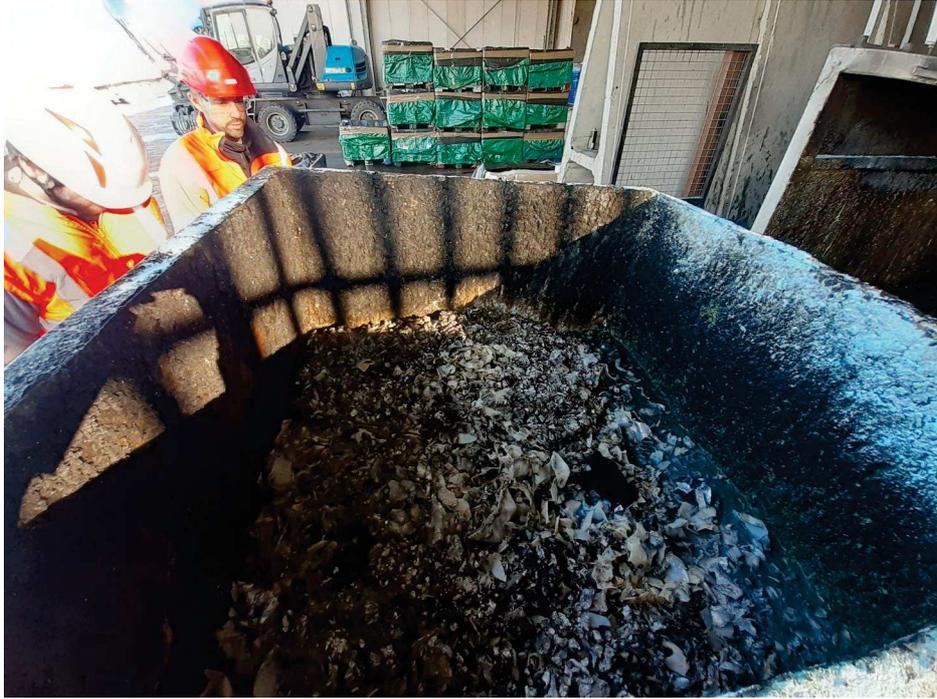
- le chariot de broyats a pris feu ; la détection incendie a fonctionné, mais n'a pas déclenché l'extinction spécifique au déchiqueteur ;
- l'opérateur a immédiatement tenté de déclencher l'extinction grâce à la commande manuelle de proximité, mais celle-ci n'a pas fonctionné ;

**5 – bac de broyats**

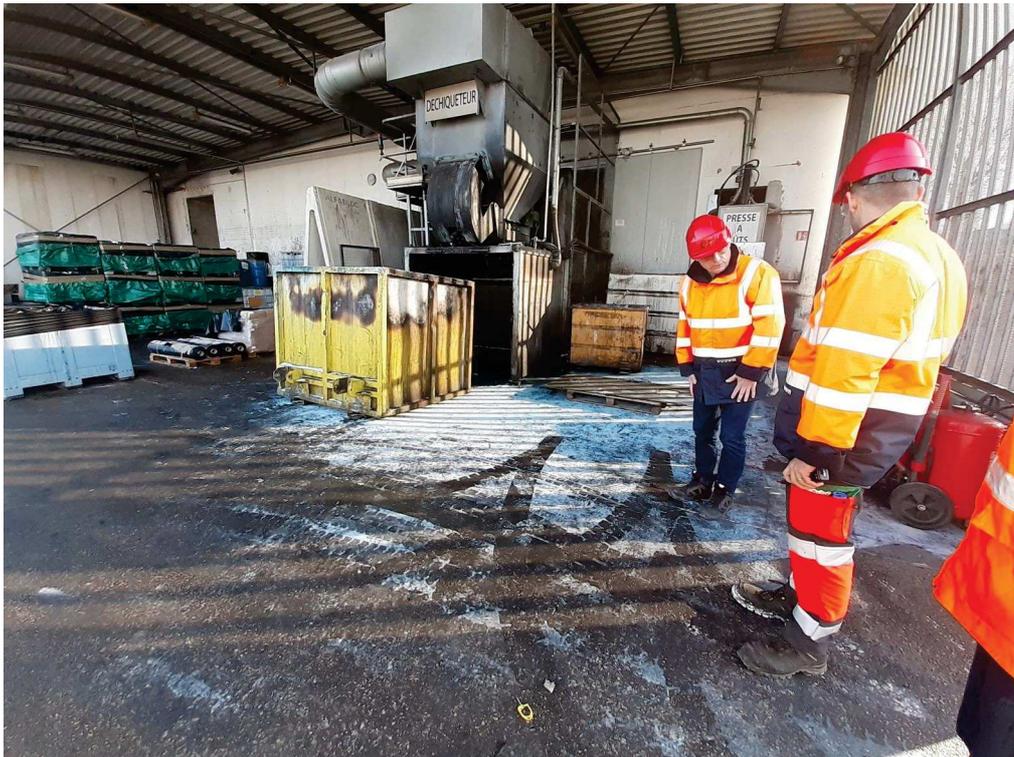
**6 – vue de la zone**

<b>Référence réglementaire :</b> Arrêté Préfectoral du 09/12/2010, article 2.3.1
<b>Thème(s) :</b> Autre, Propreté / nettoyage des installations
<b>Point de contrôle déjà contrôlé :</b> Sans Objet
<b>Prescription contrôlée :</b> L'ensemble des installations est maintenu propre et entretenu en permanence.
<b>Constats :</b> Non-conformité : les installations sont souillées par les débris de l'explosion et par les résidus de poudre des extincteurs utilisés pour l'extinction de l'incendie.  (voir photo 6 de l'annexe planche photos).  La rétention placée sous le déchiqueteur est également remplie de liquides restant des GRV déchiquetés (voir mélange de liquide sur photo 3 de l'annexe planche photos). Le mélange sera pompé et traité en installation autorisée.  L'exploitant indique avoir attendu les constats réalisés par un huissier avant d'engager le nettoyage.  L'exploitant transmettra les justificatifs de nettoyage de la zone (ex: photos).

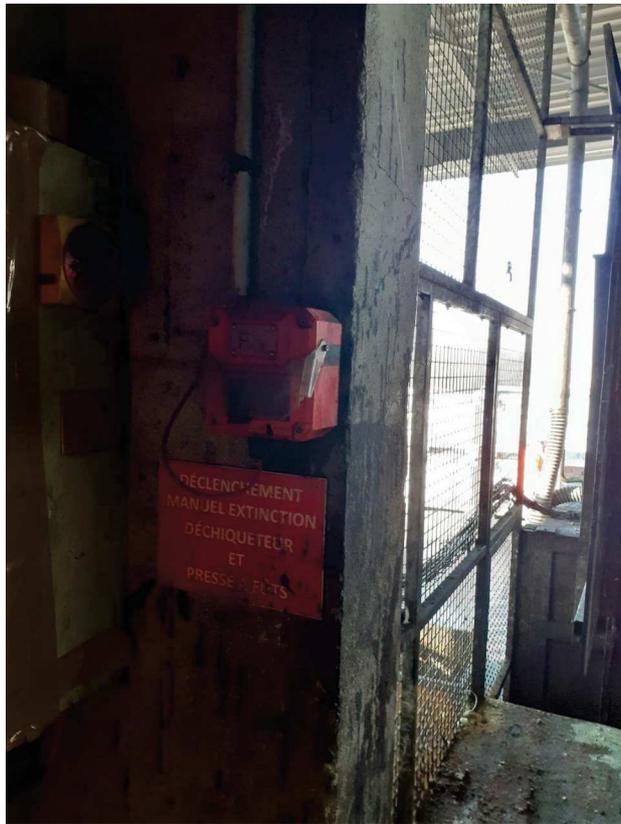
**7 – commande manuelle de l'extinction**

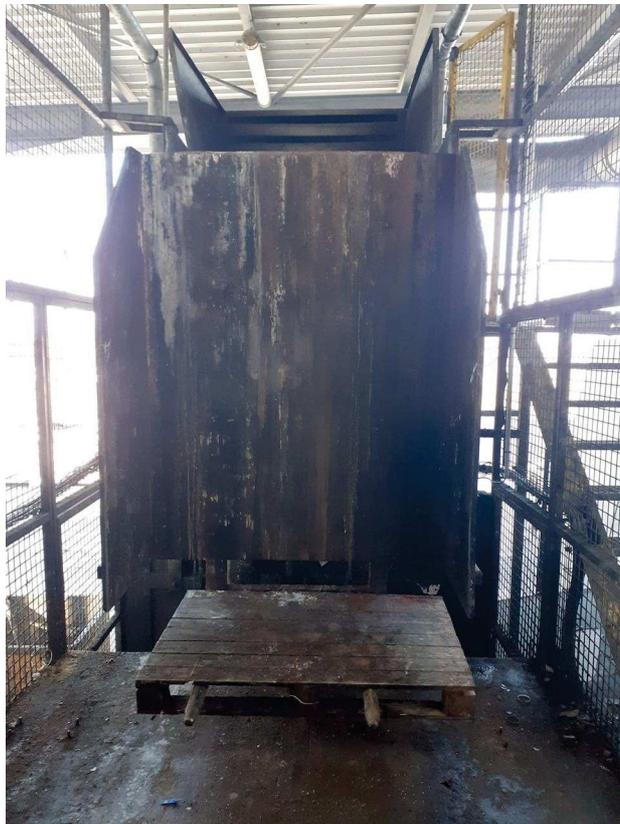
- certains GRV (voir fiche de constat n° 6) peuvent contenir encore des restes (parfois plusieurs dizaines de litres) de produit dangereux lors de leur passage dans le déchiqueteur et cela était le cas pour celui passé au moment de l'explosion ;

**8 – zone de chargement des GRV dans le déchiqueteur**

<b>Référence réglementaire :</b> Arrêté Préfectoral du 09/12/2010, article 8.1.1
<b>Thème(s) :</b> Autre, Typologie des déchets
<b>Point de contrôle déjà contrôlé :</b> Sans Objet
<b>Prescription contrôlée :</b> Les déchets susceptibles d'être réceptionnés, triés, regroupés, stockés et pré-traités dans l'établissement entre dans, et sont désignés, conformément à la liste de l'annexe II de l'article R.541-8 du code de l'environnement.  L'annexe II de l'article R. 541-8 étant abrogée par le Décret n°2016-288 du 10 mars 2016, article 6 3°, l'annexe à prendre en compte est celle visée par la directive 2008/98/CE.
<b>Constats :</b> Les déchets passés dans le déchiqueteur bénéficient du code nomenclature européen 15 01 10 * : emballages contenant des résidus de substances dangereuses ou contaminés par de tels résidus.  Les déchets ont fait l'objet des certificats d'acceptation préalable TSB2203310024 valable du 31/03/2022 au 30/03/2023 et TSB2203310023 valable du 31/03/2022 au 30/03/2023.  Les appellations des déchets précisés par les certificats d'acceptations sont les suivantes : GRV vides souillés.  Ceux-ci ont pu contenir les produits mentionnés sur les 2 certificats, soit 7 types de produits classés dangereux.  Non-conformité : les GRV pouvant arriver sur le site ne sont pas totalement vides contrairement à l'appellation du déchet spécifié sur la certificat d'acceptation préalable (GRV vides souillés). Ils ne sont en outre pas vidés des reliquats de produit contenus au moment de leur passage au déchiqueteur. Selon l'exploitant, l'outre passée dans le déchiqueteur contenait vraisemblablement une hauteur de produit de plusieurs cm répartis sur les 1 m <sup>2</sup> de du GRV. L'estimation faite est un reste d'environ plusieurs dizaines de litres de liquide dans l'outre passée au déchiqueteur au moment de l'explosion.  Lors de la visite des installations, un GRV stocké en attente de broyage contenait quelques cm de produits, répartis sur la surface du GRV.  En cas de passage dans le déchiqueteur, les produits restants peuvent se mélanger et entraîner une réaction chimique indéterminée (voir mélange de liquide sur photo 3 de l'annexe planche photos).  La non-conformité ci-dessus impose à minima la vidange systématique des fonds éventuelles des GRV avant broyage. L'exploitant confirmera avant reprise du broyage le respect de cette

Demande de complément : l'exploitant transmettra la copie de l'analyse des causes de l'accident en cours en développant l'hypothèse d'incompatibilité des produits se mélangeant dans le déchiqueteur et pouvant être à l'origine de l'explosion (acide + aluminium).

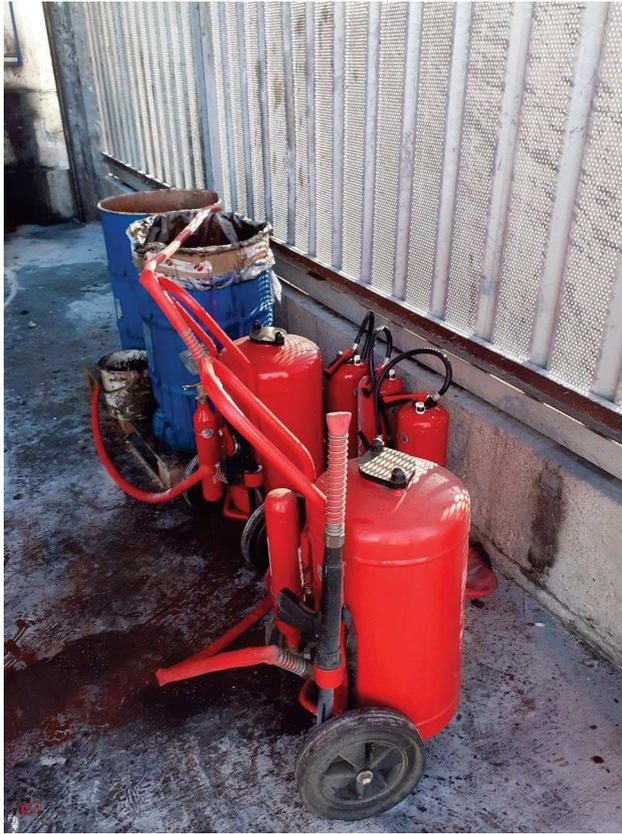
- des opérateurs ont tenté d'arroser le feu en déroulant un tuyau depuis la borne à incendie la plus proche, mais le feu a finalement été maîtrisé par utilisation des extincteurs de proximité (2 extincteurs à poudre de 50 kg et 3 extincteurs plus petits ont été utilisés) ;

**9 – matériels utilisés pour l'extinction**

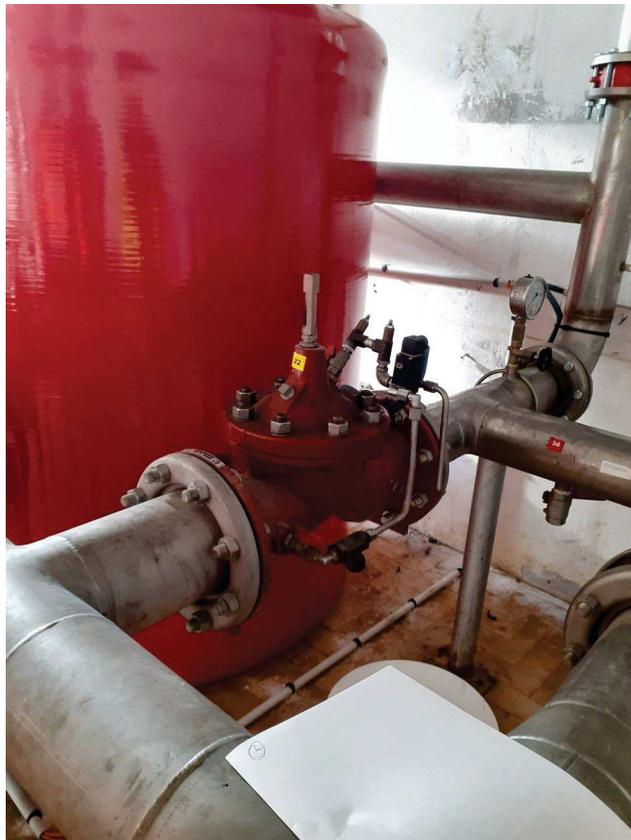
- les dégâts matériels sont importants, mais aucun opérateur n'a été touché.
- une analyse des causes de l'explosion est en cours ;
- l'extinction automatique n'a pas fonctionné du fait d'un problème sur une vanne électrique, une analyse des causes de l'événement est en cours.

**10 – vanne « CLAVAL »**
