Rapport de l'Inspection des installations classées

Visite d'inspection du 11 avril 2025

Société Sablières Malet

Le présent rapport rend compte de l'inspection réalisée le 11 avril 2025 de la carrière de matériaux alluvionnaires exploitée par la Société Sablières Malet implantée lieux-dits Alma – Sous Pégulier 09700 Montaut. Cette partie "Contexte et constats" est publiée sur le site internet Géorisques : <https://www.georisques.gouv.fr/>.

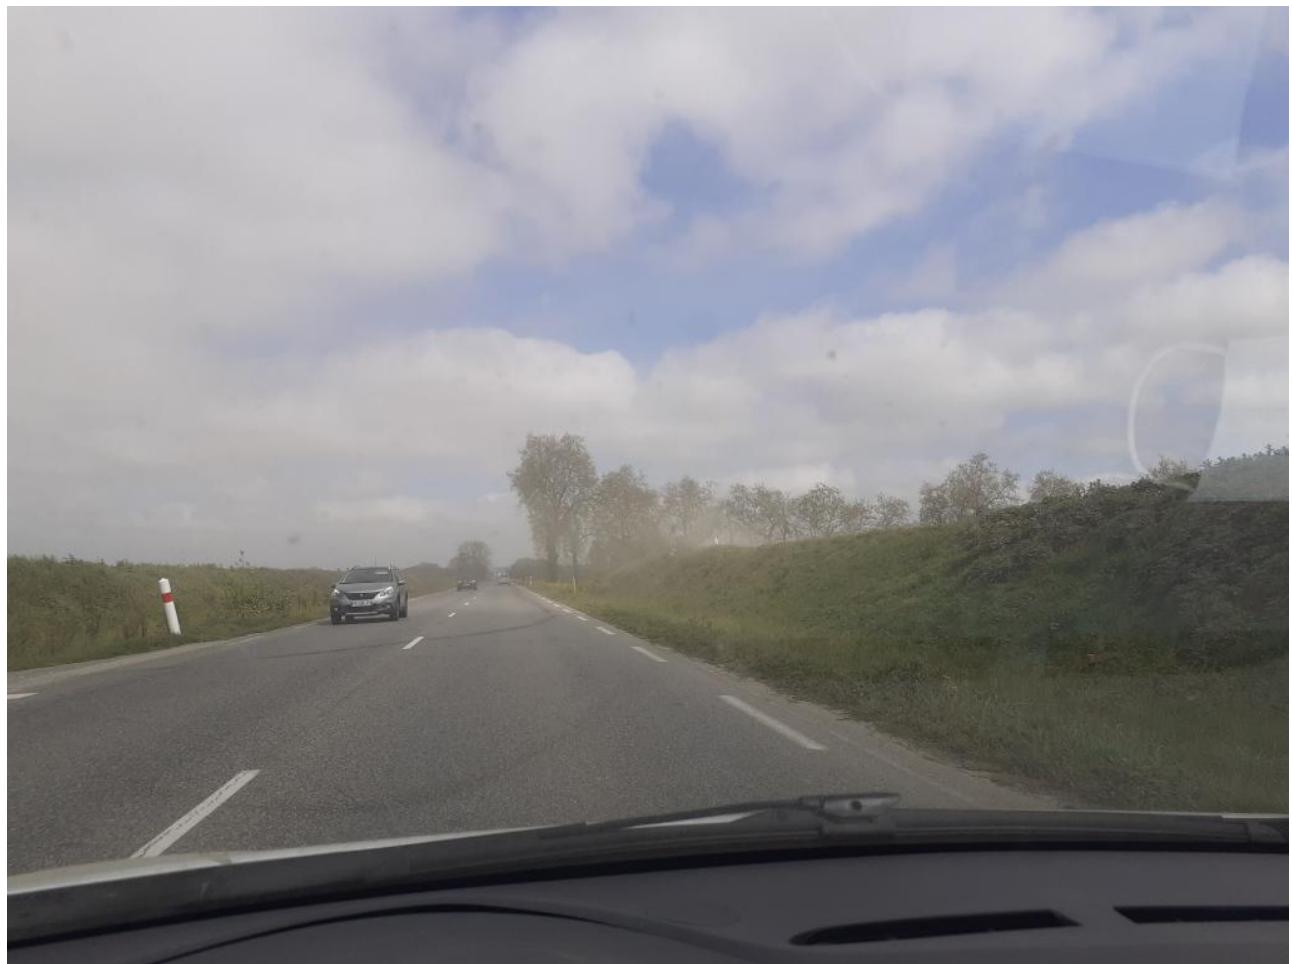
N°1 : Poussières

Référence réglementaire : article 26 de l'arrêté préfectoral du 3 août 2011
Thème(s) : Risques chroniques, Prévention des pollutions
Prescription contrôlée :
<p>1- L'exploitant prend toutes dispositions utiles pour éviter l'émission et la propagation de poussières. Les mesures suivantes sont notamment appliquées :</p> <ul style="list-style-type: none"> - le tout-venant extrait est transféré vers l'unité de lavage par un ensemble de tapis ripabes et fixes supprimant ainsi la circulation de camions ou dumpers ; [...] - en période sèche, les aires de circulation et de manœuvres sont arrosées par un engin spécifiquement équipé (tonne à eau) ; [...]
Constats :
<p>L'inspection des installations classées constate que le transfert du tout-venant de la zone d'extraction située de l'autre côté du chemin de l'Alma, dite zone Nord, est effectué par camions sur une piste longeant la route départementale 820, et non par tapis ripables, comme cela est prescrit par l'arrêté préfectoral du 3 août 2011.</p> <p>L'exploitant a déposé un portier à connaissance, reçu le 11 avril 2025, pour modifier les conditions d'exploitation de son site en ce sens. Il indique toutefois que le transfert du tout-venant extrait vers l'unité de lavage depuis la zone Nord est effectué par camions depuis la fin d'année 2024.</p> <p>L'inspection des installations classées rappelle à l'exploitant que toute modification apportée aux modalités d'exploitation des installations doit être portée à la connaissance du préfet, avant sa réalisation, par le bénéficiaire de l'autorisation avec tous les éléments d'appréciation, conformément aux dispositions de l'article R. 181-46 du code de l'environnement.</p> <p>L'inspection des installations classées constate que le transfert par camions du tout-venant extrait de la zone Nord vers l'unité de lavage entraîne l'émission de nuages de poussières provoquant une perte de visibilité sur la route départementale 820. Une tonne à eau est bien disponible sur le site pour limiter les envols de poussières, mais sa fréquence d'utilisation ne semble pas suffisante pour limiter ces envols.</p> <p>L'exploitant indique avoir engagé des démarches pour l'installation d'asperseurs automatiques au niveau de la piste concernée.</p>

Comme indiqué au point de contrôle n°1, l'inspection des installations classées constate que le transfert du tout-venant extrait de la zone Nord à l'unité de lavage par camions est à l'origine d'émissions de nuages de poussières, et considère ainsi que l'exploitant n'a pas pris les dispositions nécessaires dans la conduite de l'exploitation pour limiter les risques de pollution de l'air.

Emissions de poussières constatées depuis la route départementale 820 le 11 avril 2025

- procéder à l'arrosage des pistes en période sèche afin de limiter les envols de poussières ;
- la tenir informée de l'avancement des démarches relatives à l'installation d'asperseurs automatiques le long de la piste longeant la route départementale 820 servant à transférer le tout-venant depuis la zone Nord vers l'unité de lavage.

- en adoptant un mode de transport du tout-venant extraits vers l'unité de lavage non susceptibles d'être à l'origine d'émissions de poussières ;
- en prenant les mesures nécessaires pour supprimer, ou à défaut réduire, les émissions de poussières liées au transport du tout-venant extrait vers l'unité de lavage.
