Rapport de l'Inspection des installations classées

Visite d'inspection du 13/12/2022

Givaudan Lavirotte (Groupe ISALTIS)

Références : UDR-SSDAS-22-302 FG
Code AIOT : 0006104259

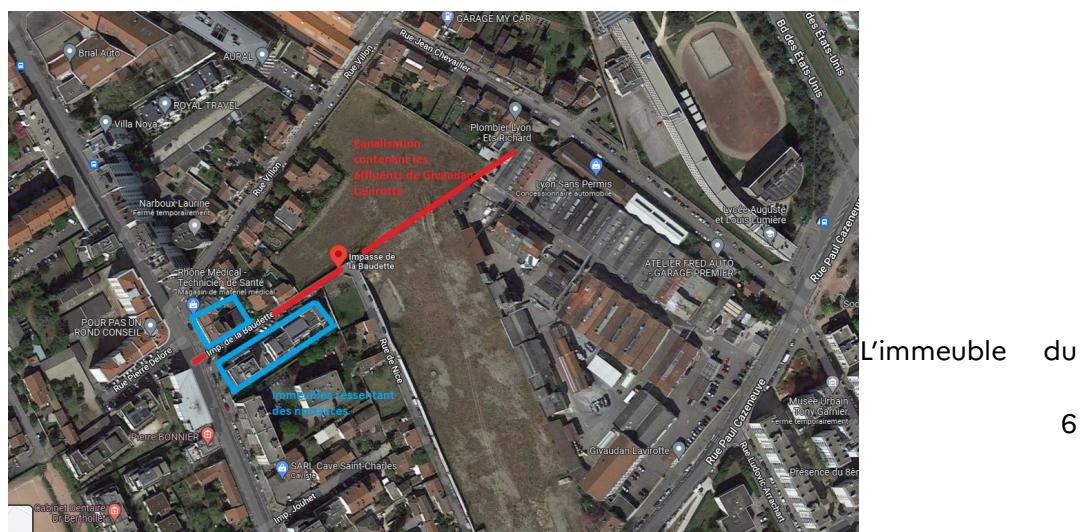
Le point de rejet général des effluents du site GIVAUDAN LAVIROTTE est présenté sur le schéma ci-dessous. En sortie de site, les effluents empruntent une canalisation qui traverse la friche de l'ancien site GIVAUDAN FRAGRANCE puis débouchent impasse de la Baudette et rejoignent, via une canalisation enterrée le point de raccordement au réseau communal du Grand Lyon situé à la perpendiculaire de l'impasse, rue Pierre Delore Lyon 8ème. Quelques habitations de l'impasse de la Baudette et de la rue de Nice sont raccordées à la canalisation enterrée de l'impasse.

51 rue Pierre Delore est situé à l'intersection de la rue Pierre Delore et impasse de la Baudette (cf rectangle bleu allongé).
