## **Rapport de l'inspection des installations classées**

## **Rapport de l'Inspection des installations classées**

Visite d'inspection du 23/01/2024

#### **MARTELL**

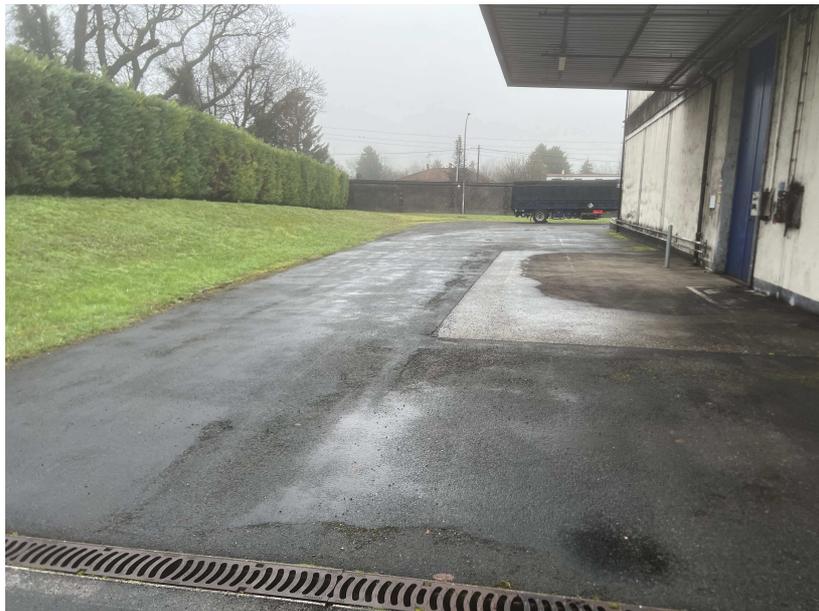
En revanche, les aires de chargement "côté château" du chai 1 au chai 7 disposent de deux caniveaux périphériques pour récupérer une partie des effluents en cas d'épandage et/ou rupture de la citerne / du flexible de dépotage. En revanche, la disposition de ces aires et les pentes apparentes des sols laissent à penser que tous les effluents épandus / enflammés en cas de rupture de la citerne / flexible ne seraient pas collectés par ces caniveaux et qu'une partie se propagerait vers une zone enherbée non étanche.

cf. photos ci-dessous:

Cette situation pose deux problématiques:

- d'une part, le risque de non collecte de tous les effluents enflammés pour être envoyés vers la fosse de dilution; cette situation est propice à la propagation d'un incendie vers des tiers (proximité avec la clôture des installations donnant sur le château dont le propriétaire est MARTELL);
- d'autre part, la surface de la nappe enflammée est disproportionnée par rapport aux effets thermiques modélisés dans les études de dangers du site. Ainsi, le constat observé par l'inspection est susceptible de conduire à des effets plus importants que ceux modélisés.

**Il est demandé, sous un mois, à l'exploitant de:**
