Rapport de l'inspection des installations classées

Visite d'inspection du 13 octobre 2022

Fenwick-Linde Opérations

1 rue de Touraine
86530 Cenon-sur-Vienne

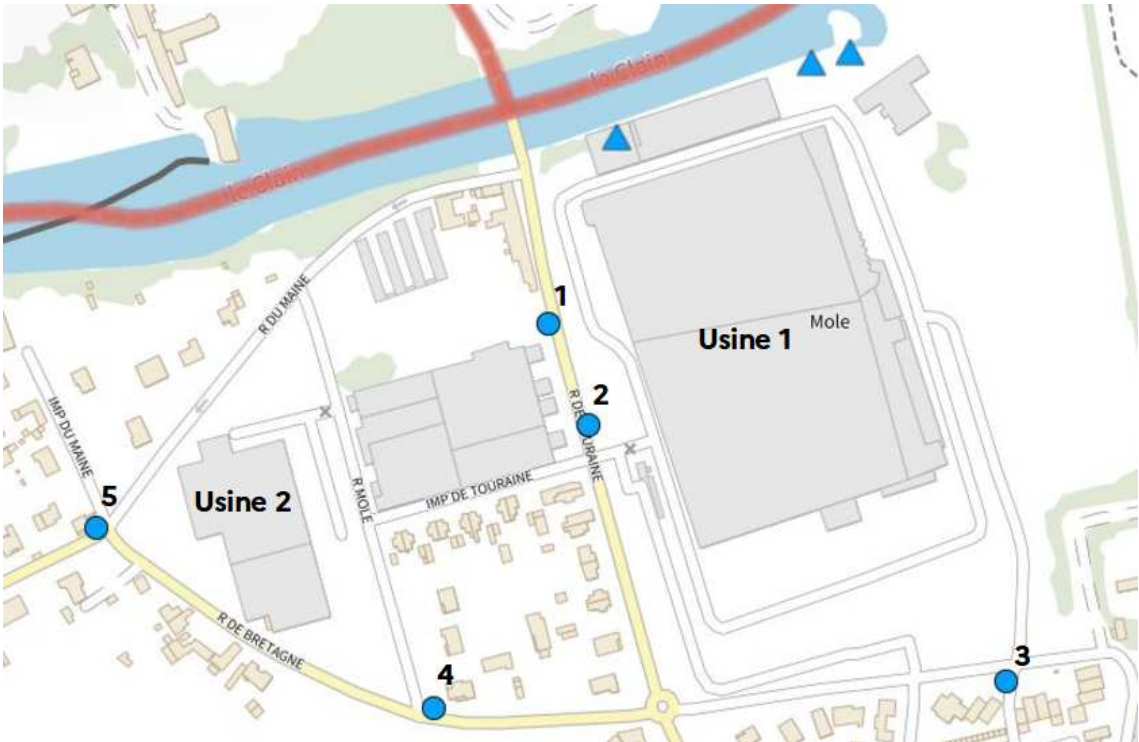
Référence réglementaire : Arrêté préfectoral du 24 décembre 2010, article 7.6.3
Thème(s) : Risques accidentels, moyens d'intervention
Point de contrôle déjà contrôlé : Sans Objet
Prescription contrôlée : L'exploitant dispose a minima de : <ul style="list-style-type: none">- 4 poteaux incendie protégé contre le gel et alimenté par le réseau public et situés l'un à l'usine et les autres à 250, 330 et 400 mètres des installations ;- 3 raccords d'aspiration dans le Clain ; le bon fonctionnement de ces prises d'eau est périodiquement contrôlé ;- une aire d'aspiration sur la Vienne [...]
Constats : Il n'y a pas d'aire d'aspiration sur la Vienne. Le site dispose de 3 prises d'eau dans le Clain, contrôlées en janvier 2021 par le SDIS. L'exploitant rappelle que 5 poteaux incendie sont implantés à proximité des usines dont un directement à l'entrée du site. Leur emplacement est visible sur une carte en ligne dédiée à la défense extérieure contre l'incendie (DECI), accessible sur le site IGN :

Ce site indique les capacités unitaires de débit suivants : à proximité de l'usine 1 <ul style="list-style-type: none">1 - rue de Touraine n° 37 : 150 m³/h2 - rue de Touraine entrée Fenwick : 149 m³/h3 - rue de Bretagne n° 9 : 80 m³/h à proximité de l'usine 2 <ul style="list-style-type: none">4 - rue de Bretagne / impasse du Maine : 99 m³/h5 - rue de Bretagne / rue Mole : 89 m³/h
Observations : Le SDIS dans son avis du 7 octobre 2009 émis dans le cadre de la demande d'autorisation d'exploiter estime à 1 098 m ³ le besoin en eau pour une durée de sinistre de 2 heures soit 549 m ³ /h.

Il convient d'apprécier le débit simultané des poteaux incendie afin d'évaluer la ressource disponible en cas de sinistre. Cette évaluation est d'autant plus nécessaire que le changement climatique aura entre autres pour conséquence d'abaisser significativement le niveau d'eau de la rivière Clain durant plusieurs périodes de l'année.

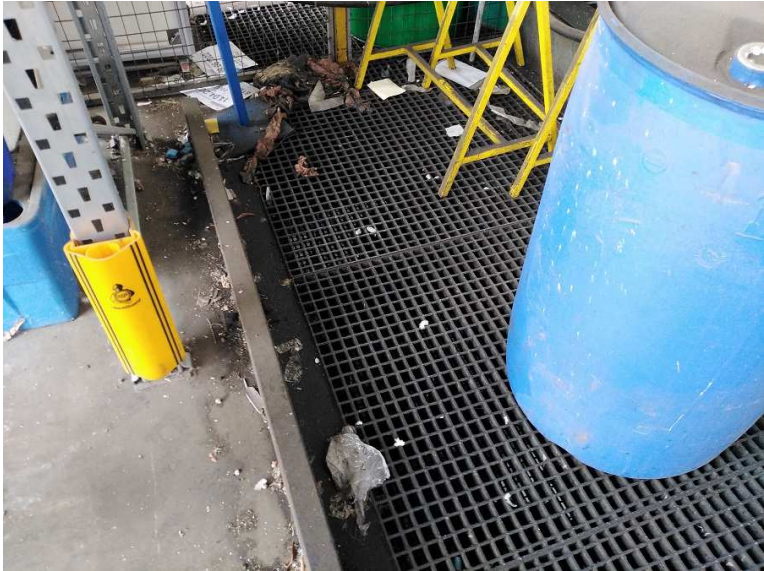
Référence réglementaire : Arrêté préfectoral du 24 décembre 2010, article 7.5.3
Thème(s) : Risques chroniques, capacités des rétentions
Point de contrôle déjà contrôlé : Sans Objet
Prescription contrôlée : Tout stockage fixe ou temporaire d'un liquide susceptible de créer une pollution des eaux ou des sols est associé à une capacité de rétention dont le volume est au moins égal à la plus grande des deux valeurs suivantes : - 10 % de la capacité du plus grand réservoir, - 5 % de la capacité des réservoirs associés. [...]
Constats : Un local situé à l'est de l'usine 1, ouvert sur la totalité d'un pan, est dédié au stockage des huiles nécessaires au fonctionnement hydraulique des chariots. Le jour de l'inspection, la rétention associée à ce local apparaît significativement remplie. L'exploitant signale que la pluie peut alimenter cette rétention. Le liquide présent dans la rétention, sous caillebotis, n'est pas identifié.

Observations : Il convient de redonner à la rétention sa capacité initiale, d'identifier le liquide, et de le traiter en tant que déchet, dans une installation autorisée. L'exploitant doit procéder à des aménagements afin de conserver en toutes circonstances le volume utile de rétention.
Type de suites proposées : Susceptible de suites
Proposition de suites : Sans objet
