Rapport de l'Inspection des installations classées

Visite d'inspection du 03/05/2023

GDF SERVICES

Code AIOT : 0007208453

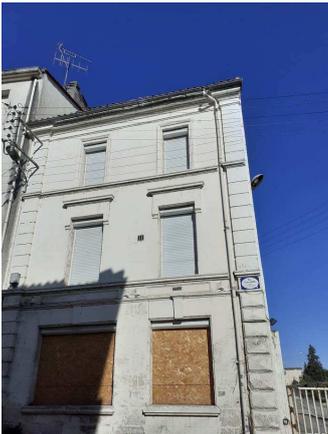
Maison d'habitation située à l'entrée du site

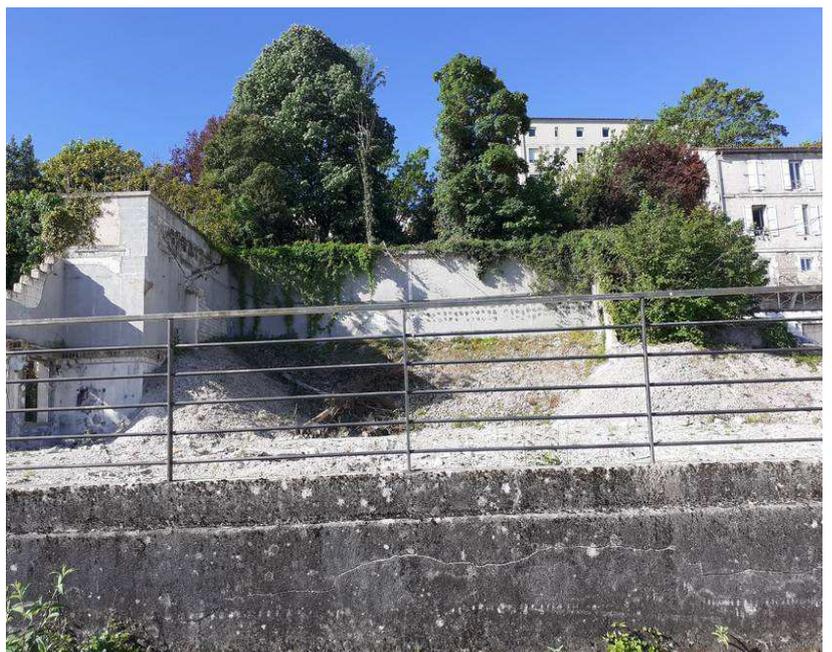
Vue du haut du site

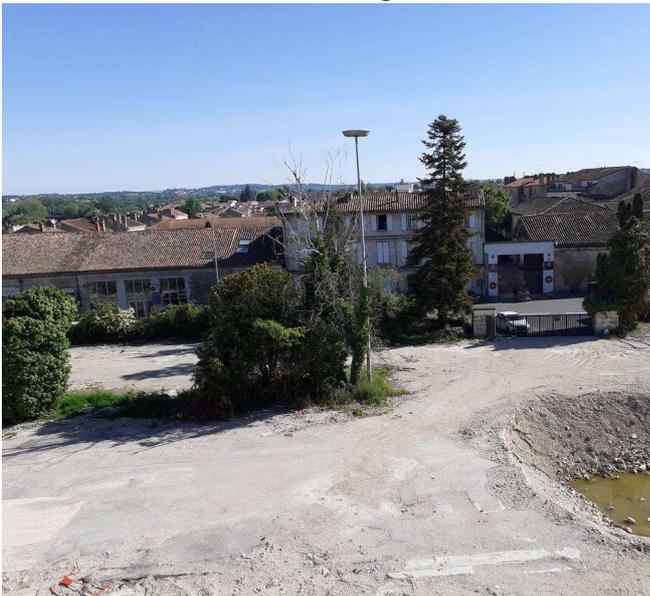
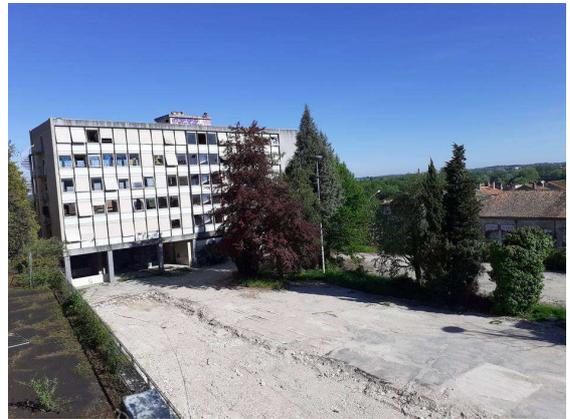
Vue du bas du site

Bâtiment des années 70 devant être réhabilité

(accès avenue de Bordeaux et gare)

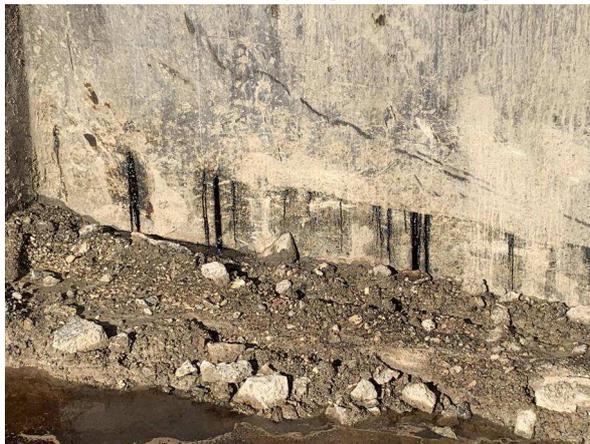
fouilles non réceptionnées à la première excavation : bord de fouille ouest et nord PPC1.1b et bord de fouille ouest PPC1.2. A l'ouest de la fouille PPC1.1b après plusieurs phases de reprise, des fondations bétonnées (fosses à goudrons) présentant des indices organoleptiques de pollution (imprégnées en goudrons) ont été découvertes, extraites et stockées sur une aire étanche. Suite aux nouveaux terrassements au droit de la zone PPC1, 360 m³ (volume estimé) complémentaires ont été terrasseés. Le jour de la visite, il est précisé que ces zones ont fait l'objet de remblaiements rapides pour faciliter l'accès aux autres parties du site.

Photo provenant de Speed Rehab montrant les imprégnations en goudrons :

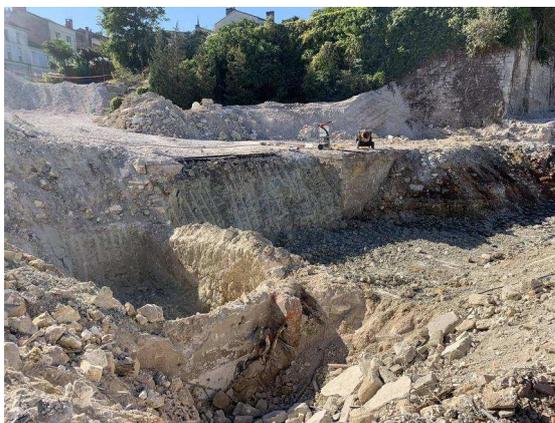
Photo provenant de Speed Rehab montrant les fondations bétonnées :

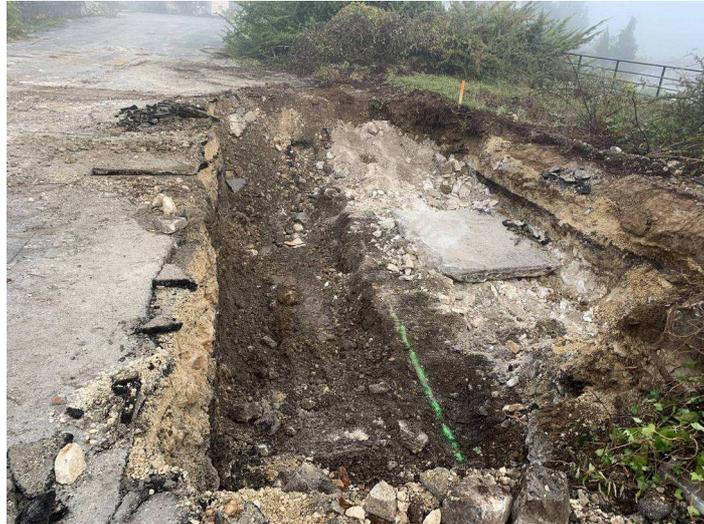
Le bord de fouille sud de PPC3.3 n'a pas été réceptionné par BG Ingénieurs Conseils. Cependant, compte tenu, de la présence d'un réseau électrique haute tension à proximité immédiate au sud de la fouille (entre PPC3.1 et PPC 3.2), les terrassements complémentaires n'ont pas pu être réalisés.

Photo de Speed Rehab montrant la découverte du réseau

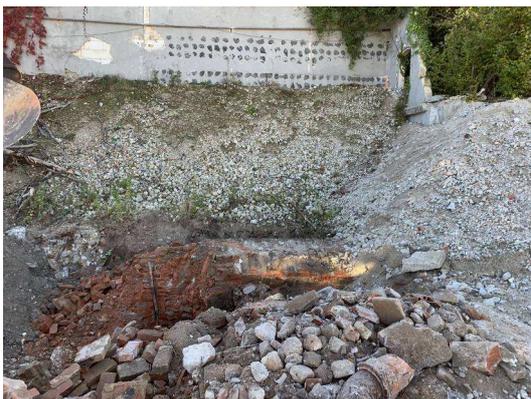
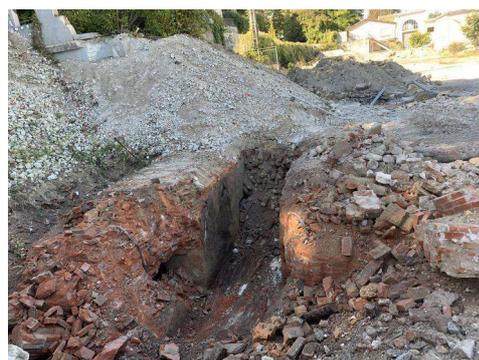
A noter également la présence des fondations de la voûte en fond de fouille a également limité les terrassements. Les limites techniques ont été atteintes au droit de cette zone. La fouille PPC3.1 n'a pas été réalisée dans sa totalité compte tenu de la présence de bétons concassés épaulant un mur (ancien four à en brique) en bordure du site au sud de la fouille. Afin de ne pas créer de faiblesse sur ce mur et risquer de provoquer un effondrement, le concassé n'a pas été déplacé (limite technique). Les bords de fouille ont été réceptionnés malgré cette limite technique.

Photos de Speed Rehab montrant l'ancien four à briques

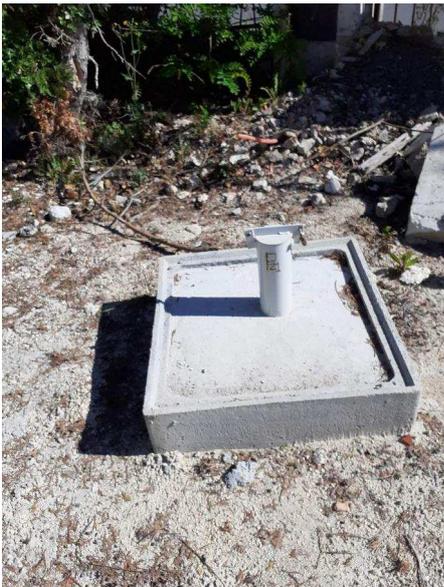
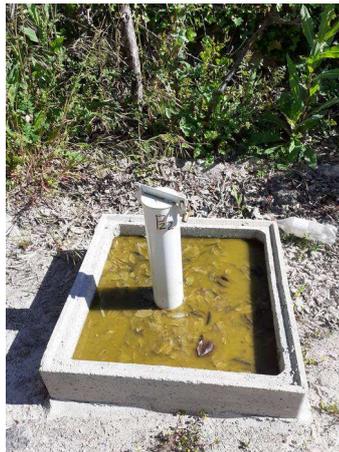
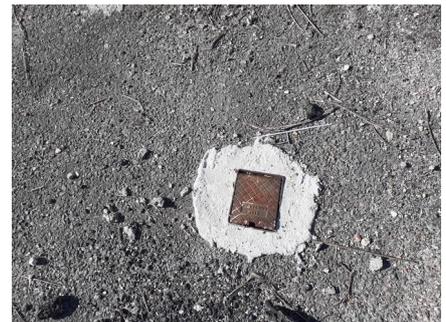
3 forages de remplacement ont été effectués au début des travaux : PZ1, PZ2 et PZ4. Après son remplacement, l'ouvrage PZ1 s'est révélé à nouveau sec. Celui-ci n'a ainsi pas pu faire l'objet de mesure et de prélèvement.

De plus, PZ3 et PZ5 ne présentent pas un niveau statique représentatif de la nappe et ceux-ci peuvent être influencés par des précipitations météoriques et/ou des écoulements de subsurface depuis les hauteurs du site.
