Rapport de l'Inspection des installations classées

Visite d'inspection du 24/02/2024

ANGDIS SAS

Références : 2024 310 UbD 16-86 ENV

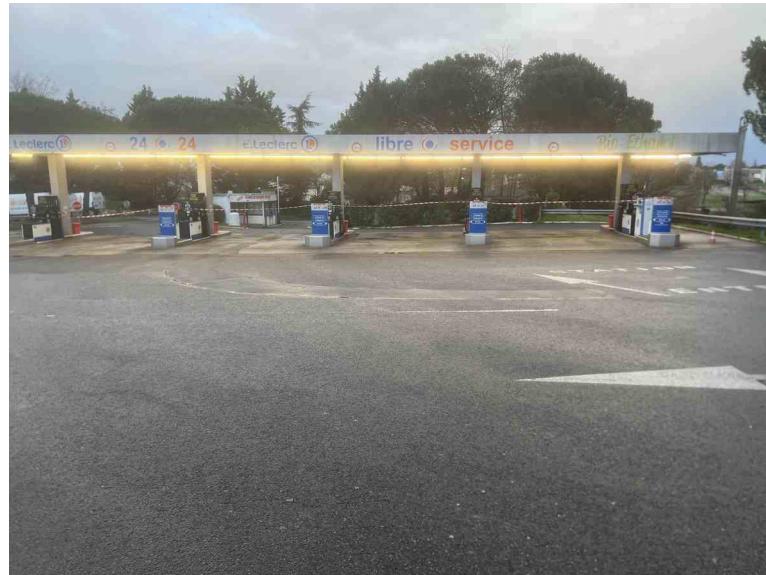
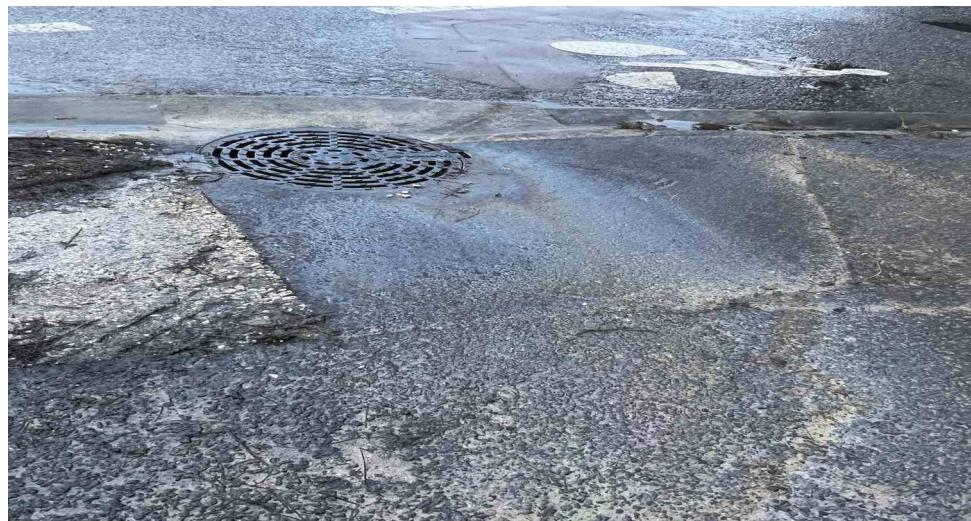
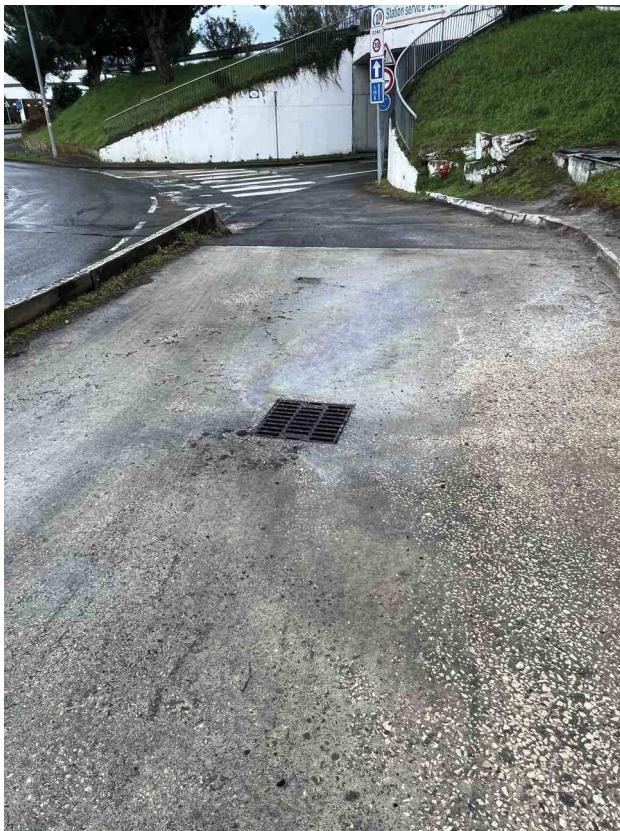
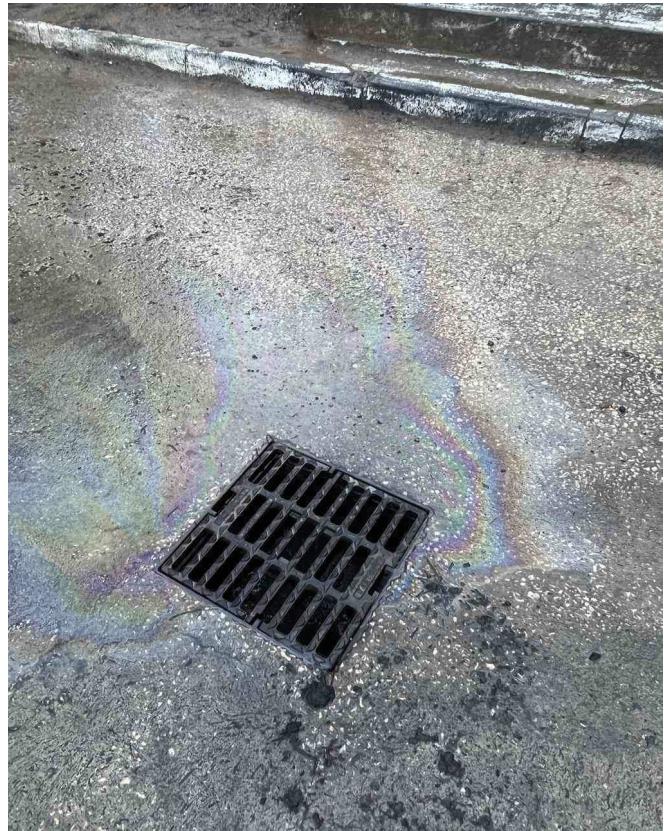
Annexe – Planche photographique

- dans plusieurs regards d'eaux pluviales en aval de la station-service et de l'aire de dépotage, des odeurs d'hydrocarbures ont été perçues ainsi que la présence de boudins absorbants semblant saturés en fond de regards;

- des eaux irisées ont été observées avec des écoulements notables depuis par exemple l'aire de dépotage vers des regards d'eaux pluviales non raccordés aux séparateurs d'hydrocarbures; ainsi des eaux polluées aux HCT sont directement envoyées vers le réseau d'EP "non polluées" sans transiter par les installations de pré-traitement requises (notamment séparateurs à hydrocarbures);

- les aires de distribution et de dépotage présentent quelques défauts sur leur revêtement, susceptibles de remettre en cause leur étanchéité et que l'ensemble des effluents transitant sur ces aires, y compris ceux potentiellement pollués par des HCT, peuvent être acheminés dans le réseau EP sans traitement préalable.

Lors de l'inspection du 24/02/2024, l'inspection a constaté plusieurs zones de fragilité au niveau des aires de distribution de carburant et de dépotage ; en effet malgré plusieurs points de quelques défauts sur le revêtement de sols des aires supra, l'inspection a relevé que des écoulements d'eaux fortement irisées étaient observés en dehors des zones de collecte adéquates (c'est-à-dire que des écoulements d'eaux irisées ont été observées vers des zones du réseau dédié aux eaux pluviales « non polluées ». Voir photos en PJ du présent rapport.

Ainsi, les aires des pistes de distribution et de dépotage ne sont ni pleinement étanches ni conformes en matière de collecte totale des effluents susceptibles d'être pollués vers le réseau ad hoc muni d'un séparateur à hydrocarbures.

Il est demandé, sous 15 jours, à l'exploitant de remédier aux écarts supra et de proposer les actions correctives adéquates pour corriger les non-conformités observées.
