Rapport de l'Inspection des installations classées

Visite d'inspection du 31/03/2023

ARCELORMITTAL FRANCE Dunkerque

N° 1 : Accident du HF4

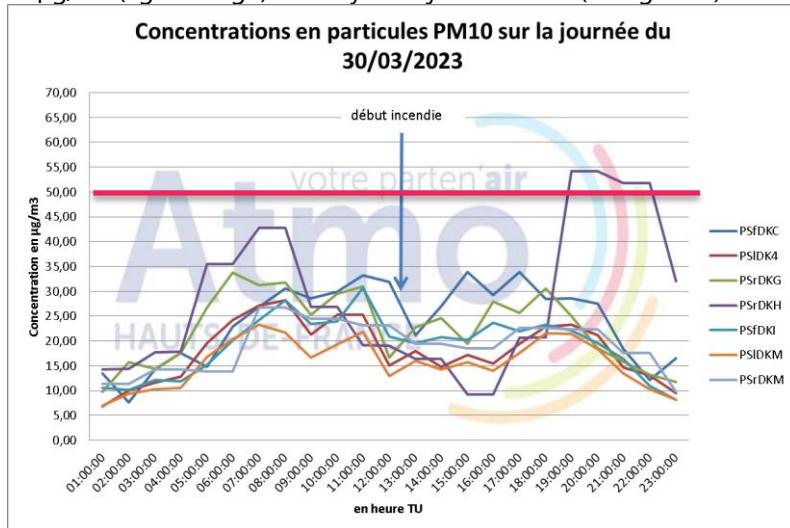
Figure 1 : Graphe particules PM10

Les concentrations en particules PM10 sont comprises entre $13\mu\text{g}/\text{m}^3$ et $32\mu\text{g}/\text{m}^3$ en moyenne horaire sur la plage allant de 14h locale à 16h00 (locale) et sont inférieures au seuil d'information et recommandation de $50\mu\text{g}/\text{m}^3$ (ligne rouge) en moyenne journalières. (Cf Figure 1).

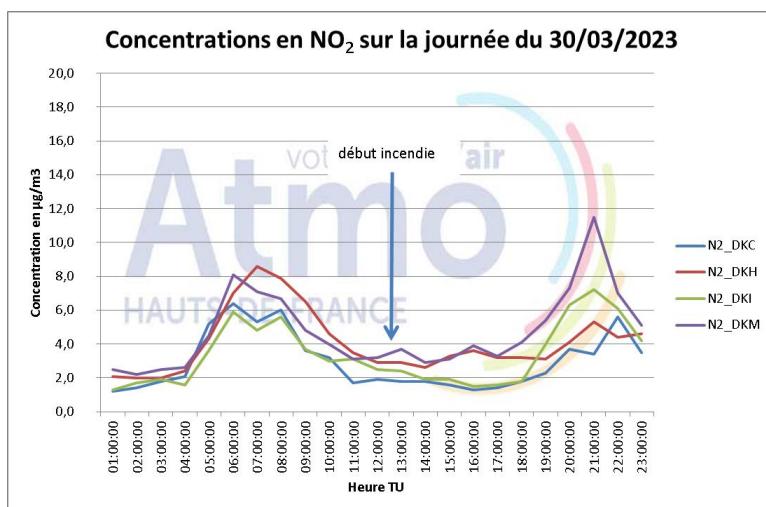
Figure 2 : Graphe Dioxyde d'azote NO_2

Les concentrations en NO_2 sont comprises entre 2 et 4 $\mu\text{g}/\text{m}^3$ en moyenne horaire sur la plage allant de 14h locale à 16h00 (locale) voir ci-dessous figure 2 et sont inférieures au seuil d'information et recommandation ($200\mu\text{g}/\text{m}^3$ en moyenne horaire).

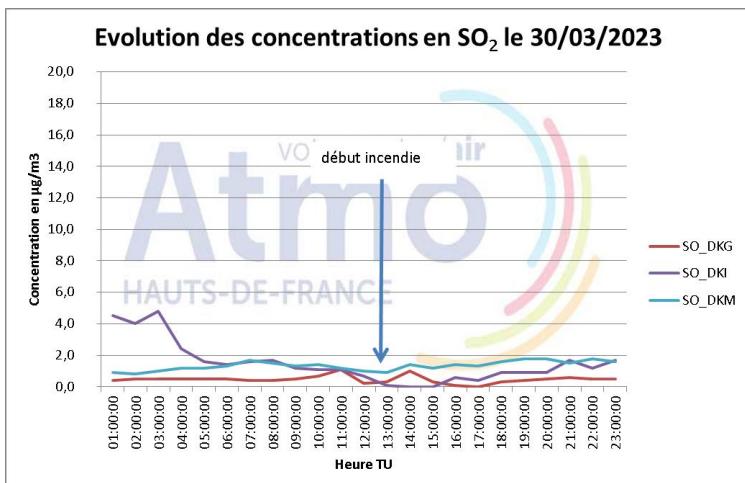
Figure 3 : Graphe Dioxyde de soufre SO₂
Légende : DKG : Gravelines - DKI : Grande-Synthe – DKM : Saint Pol sur mer

Les concentrations en SO_2 sont comprises entre 1 à 2 $\mu\text{g}/\text{m}^3$ en moyenne horaire sur la plage allant de 14h locale à 16h00 (locale) voir ci-dessous figure 3 et sont inférieures au seuil d'information et recommandation ($300\mu\text{g}/\text{m}^3$ en moyenne horaire).

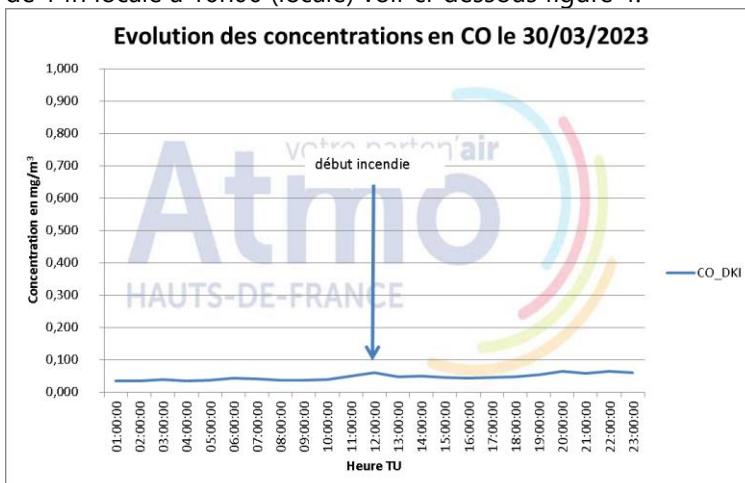
Figure 4 : Graphe Monoxyde de carbone CO
Légende : DKI : Grande-Synthe

Les concentrations en CO sont comprise entre 0,06 mg/m³ à 0,05mg/m³ en moyenne horaire sur la plage allant de 14h locale à 16h00 (locale) voir ci-dessous figure 4.

Il n'y pas d'impact visible sur l'ensemble des stations de mesures du dunkerquois.

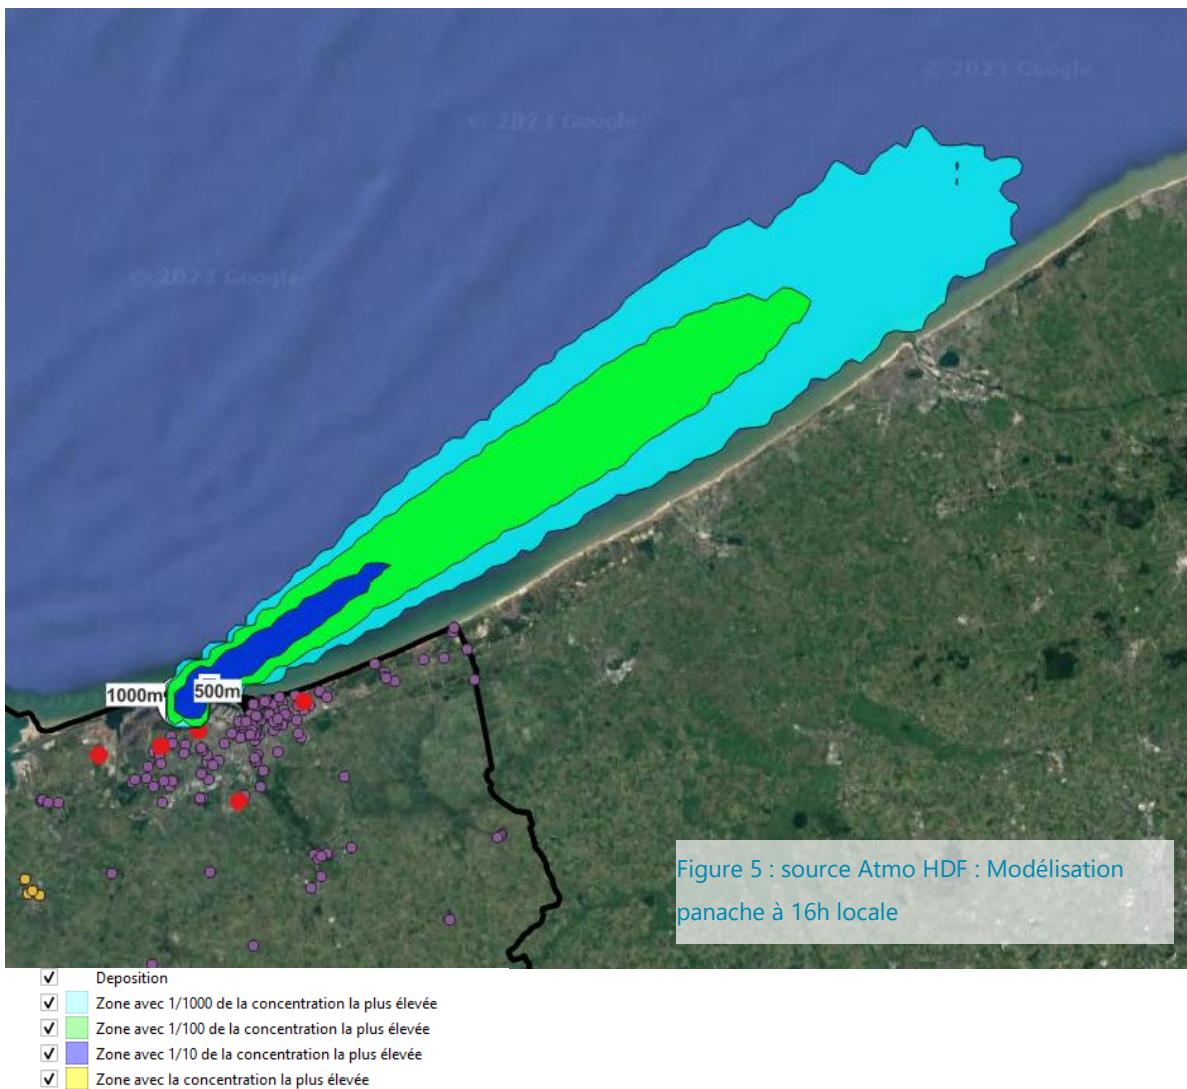
Les modélisations de panache faîtes aux horaires suivants : 15h et 16h (cf figure 5) montrent des retombées sur la mer.

Le panache ne touche pas des zones habitées et n'impacte pas nos stations de mesures fixes (point en rouge sur la carte ci-dessous).
