Rapport de l'Inspection des installations classées

Visite d'inspection du 9 mai 2022

SJS. TP

Lieu-dit "Les Près Vieux"
86270 LA ROCHE POSAY

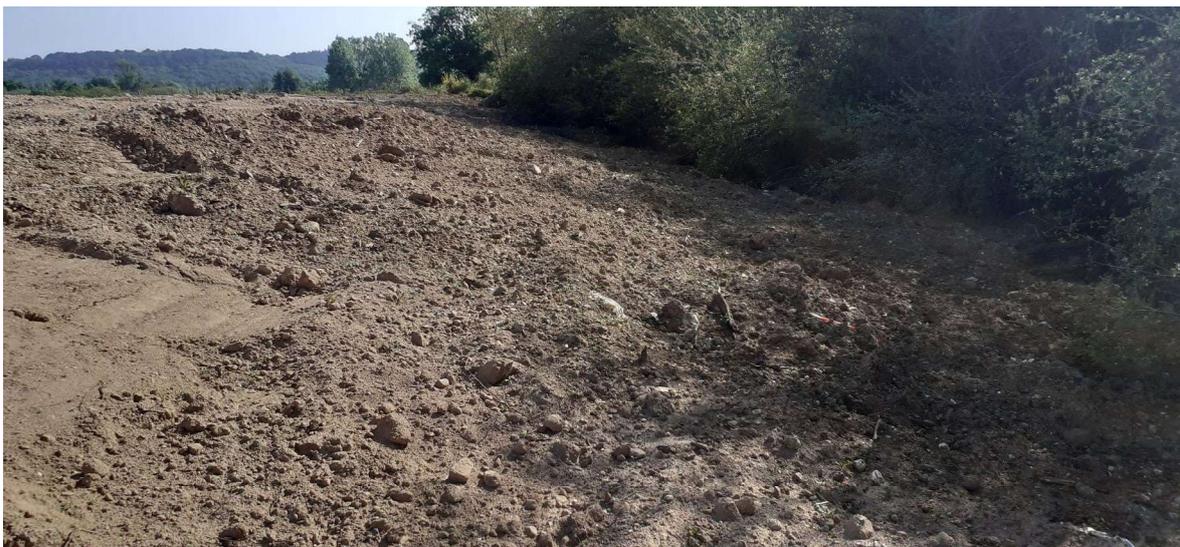
Photo 1 : Verse réaménagée

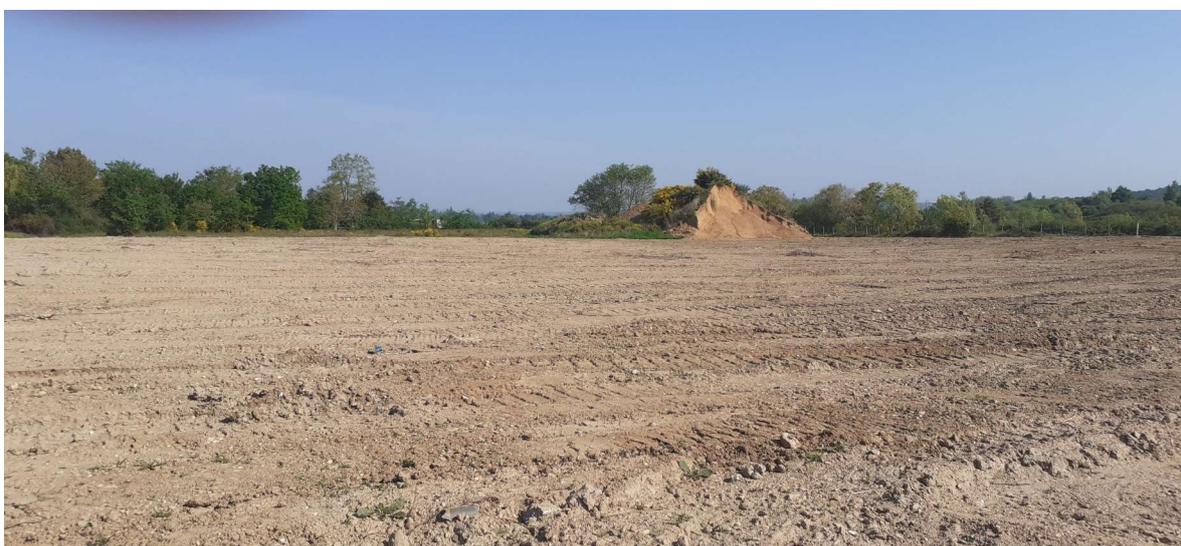
Photo 2 : Couverture finale réalisée

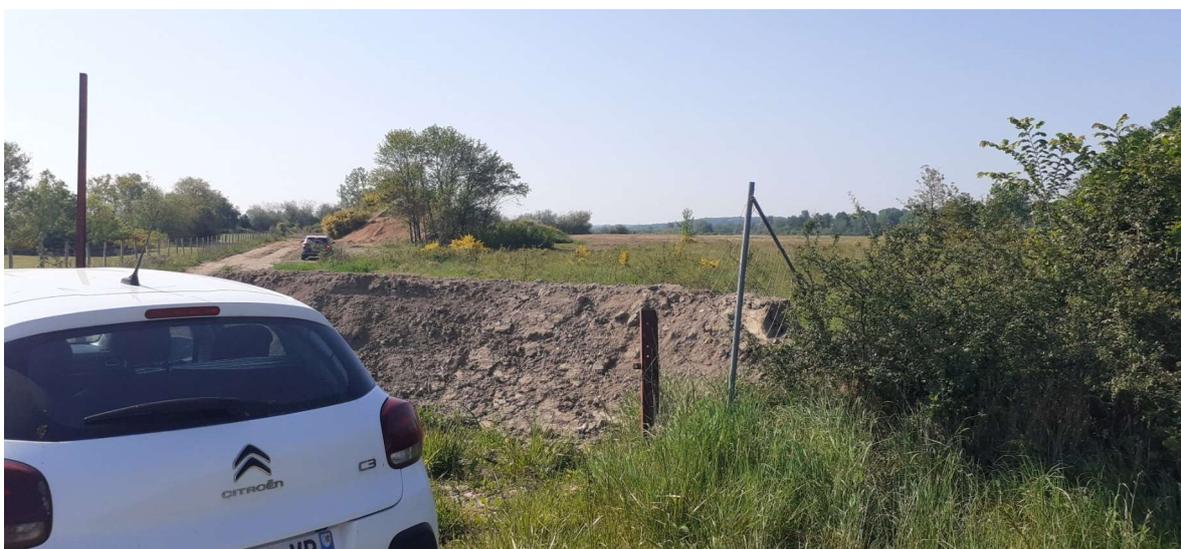
Photo 3 : Entrée du site
