Rapport de l'Inspection des installations classées

Visite d'inspection du 01/07/2025

Tannerie de Montbrun

22 rue Saint James
64530 Pontacq

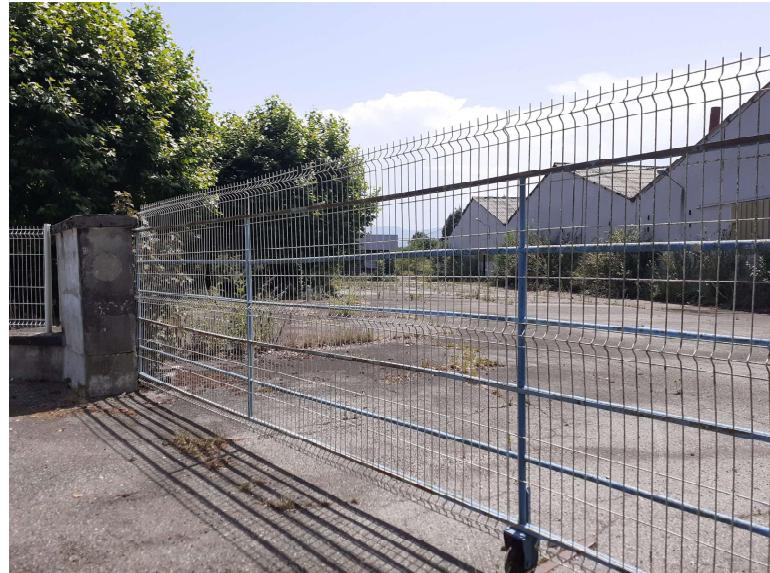
Référence réglementaire : Code de l'environnement du 12/07/2011, article R. 512-39-1
Thème(s) : Risques chroniques, Interdictions ou limitations d'accès
Prescription contrôlée :
(...)
2° Des interdictions ou limitations d'accès au site
(...)
Constats :
L'accès au site est bien limité. Au niveau de l'ancienne entrée vers les bâtiments de la tannerie (accueil, bâtiments administratifs et ateliers), une clôture est en place (voir photo en annexe). Concernant l'accès à la station d'épuration et aux lagunes, l'accès est rendu impossible par une végétation dense et très haute.
Type de suites proposées : Sans suite

Entrée du site-clôture

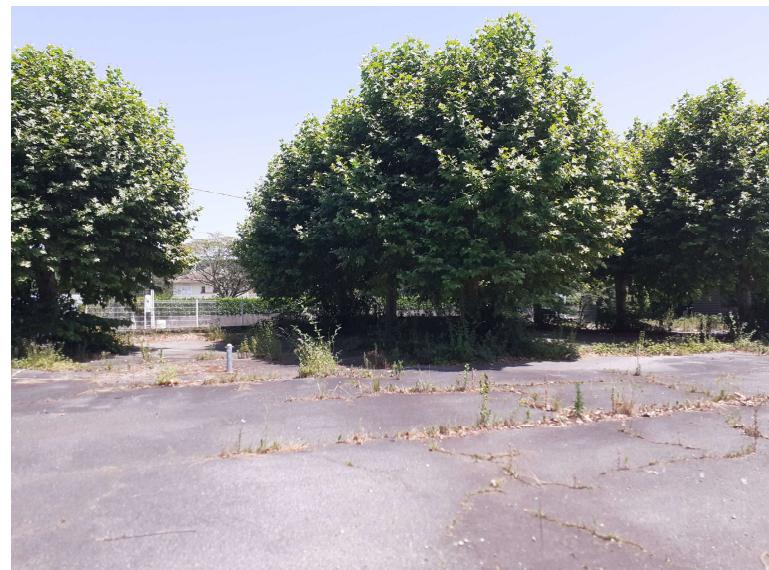
Devant les bâtiments-zone bitumée

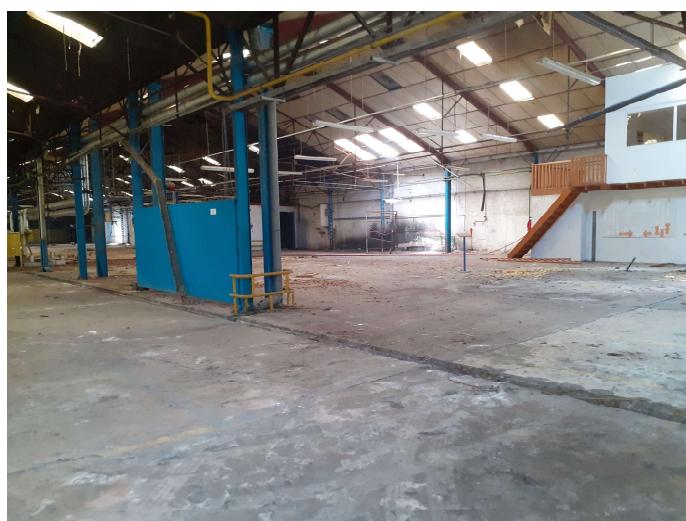
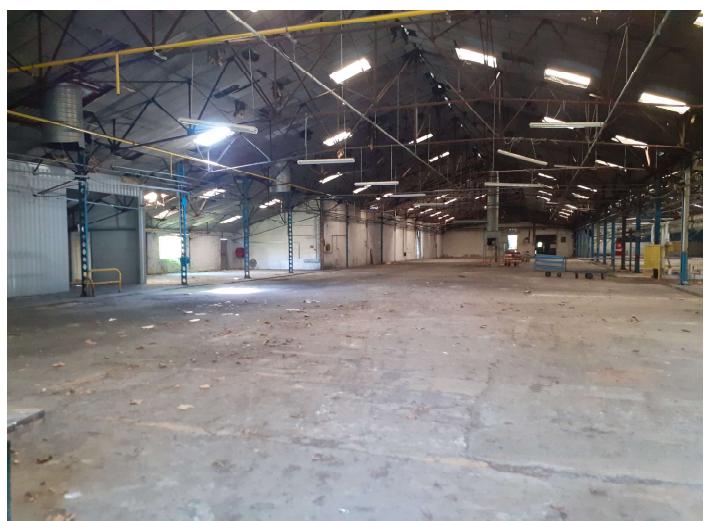
Constats :
<p>Début 2023, l'ADEME a fait intervenir son entreprise spécialisée pour évacuer et éliminer l'ensemble des déchets dangereux, non dangereux, inflammables et explosifs qui se trouvaient dans les bâtiments et dans les fonds de bassins de la station d'épuration, soit 473 tonnes de déchets (contre 572 estimées). L'inspectrice a pu constater l'enlèvement effectif de ces déchets dans les bâtiments et sur les parties accessibles du site lors de la visite : Aucun déchet n'était visible, dans les bâtiments du site, sur les zones bitumées du site et de manière générale sur les parties accessibles, c'est-à-dire non envahies par la végétation. En effet, les zones de la station d'épuration et de la lagune n'ont pas pu être visitées car la végétation a envahi ces zones avec des espèces invasives (ronces, Buddleia de David communément appelée « arbre à papillons », hautes herbes de type graminées...) à des hauteurs de plus de 2 mètres par endroits. En annexe, les photos prises sur site montrent bien d'une part l'absence de tout type de déchet sur les zones non végétalisées et dans les bâtiments et d'autre part, l'invasion de la végétation sur d'autres parties du site. Cependant, l'inspectrice a pu prendre connaissance du détail de l'intervention réalisée par l'entreprise suite à la transmission de rapport de fin de travaux par l'ADEME. Celui-ci indique bien la réalisation des opérations de vidange, curage, nettoyage des bassins de la station d'épuration et de nettoyage surfacique des sols et curage des caniveaux de janvier à février 2023.</p>

Intérieur des bâtiments -ateliers

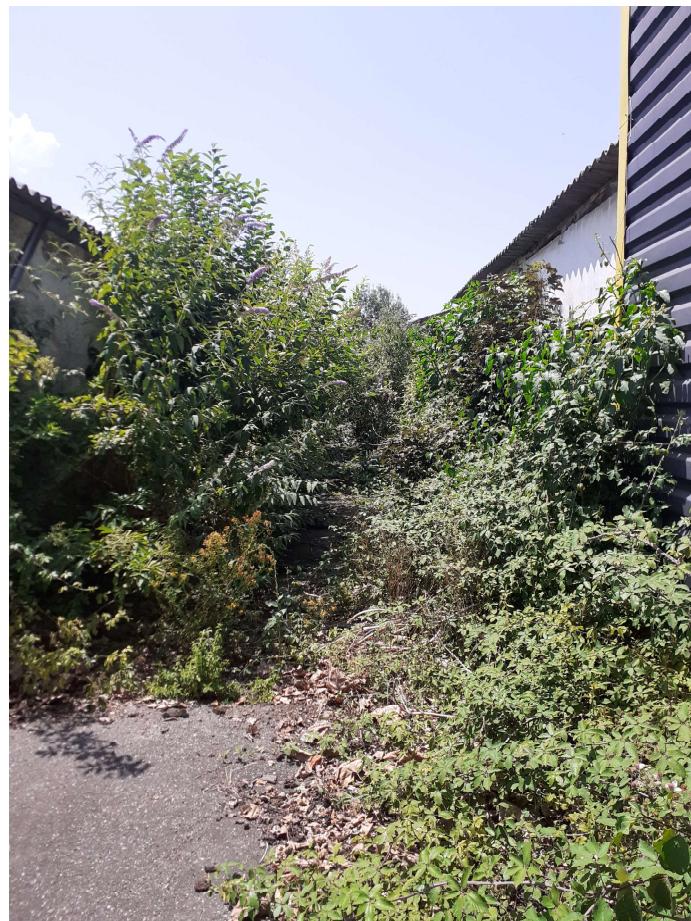
Comme indiqué dans les points précédents, l'inspectrice a pu constater l'envahissement des zones non bitumées (station d'épuration, lagunes) par de la végétation notamment par des espèces invasives (ronces, Buddleia de David communément appelée « arbre à papillons », hautes herbes de type graminées...) à des hauteurs de plus de 2 mètres par endroits. À noter que l'usage futur du site est prévu pour de la renaturation. Cette végétation rend impossible le passage de personnes et de véhicules pour la réalisation des prochaines opérations de mise en sécurité par l'ADEME prévues. C'est pourquoi, avant d'envisager toute opération, l'ADEME va donc organiser la venue d'un écologue afin d'identifier les présences éventuelles d'espèces protégées et/ou de leurs zones d'habitat et de reproduction afin de les prendre en compte dans le programme d'intervention et de respecter la réglementation relative aux espèces protégées.

Passage vers la station d'épuration envahi par la végétation

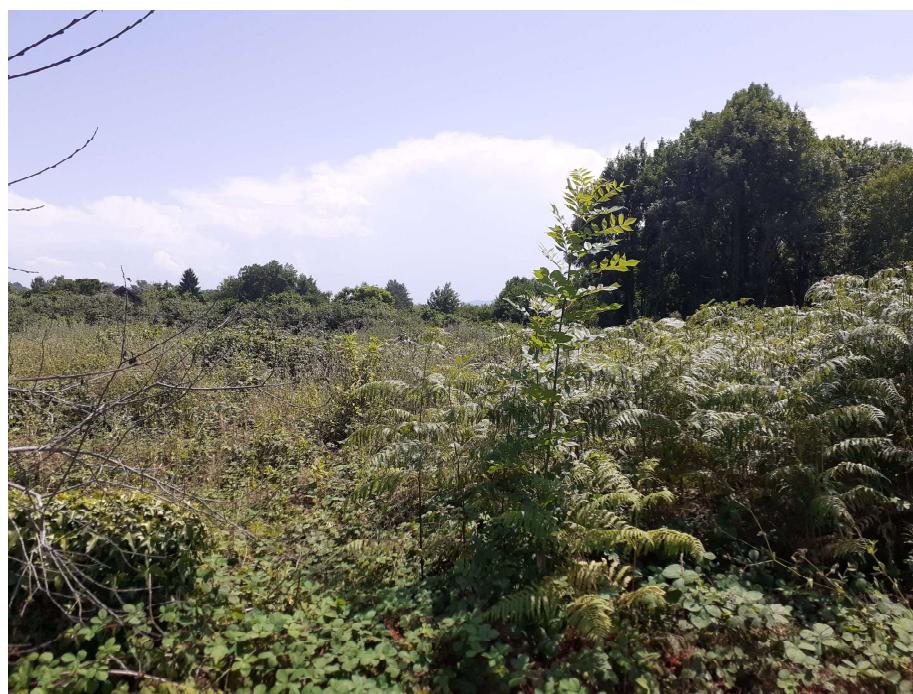
Végétation devant la lagune (non visible)

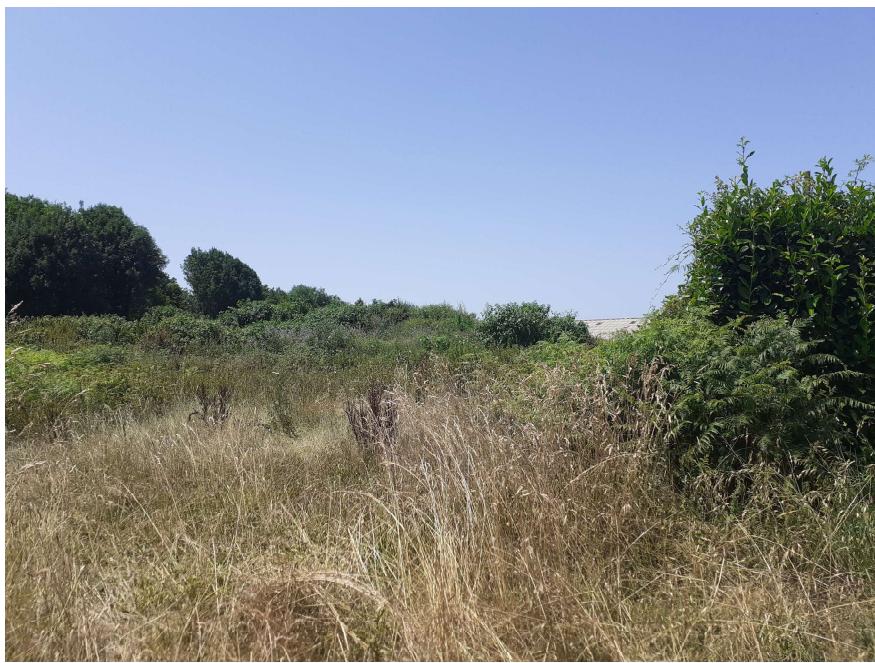
Vue de la lagune (non visible) depuis la parcelle au sud du site, près de la route

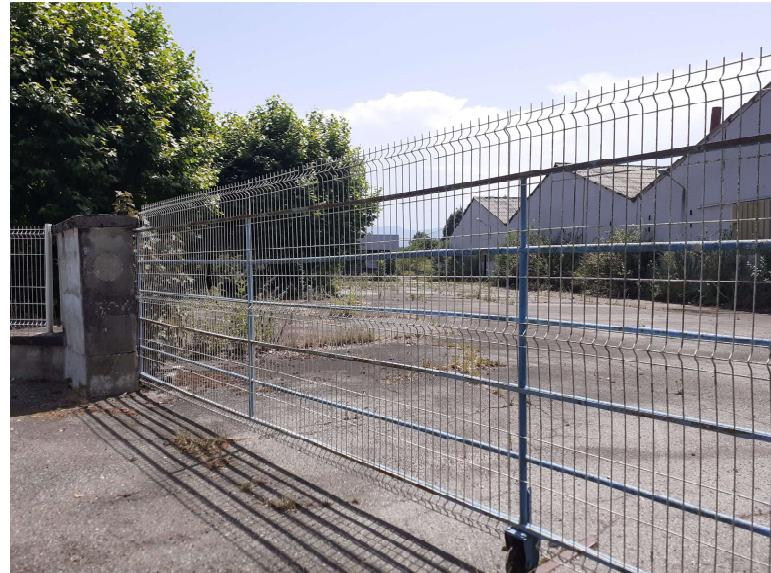
Entrée du site-clôture

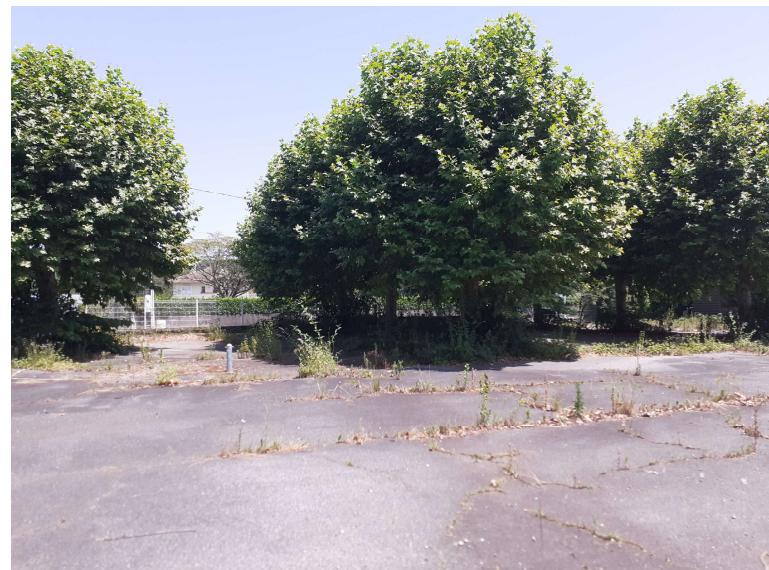
Devant les bâtiments-zone bitumée

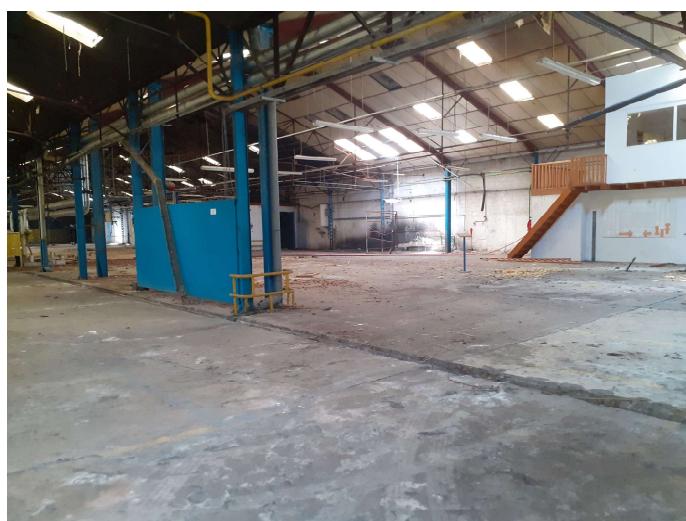
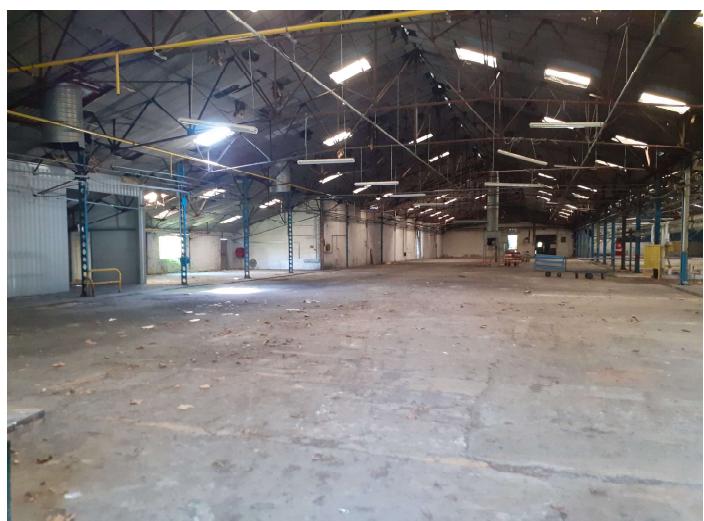
Intérieur des bâtiments -ateliers

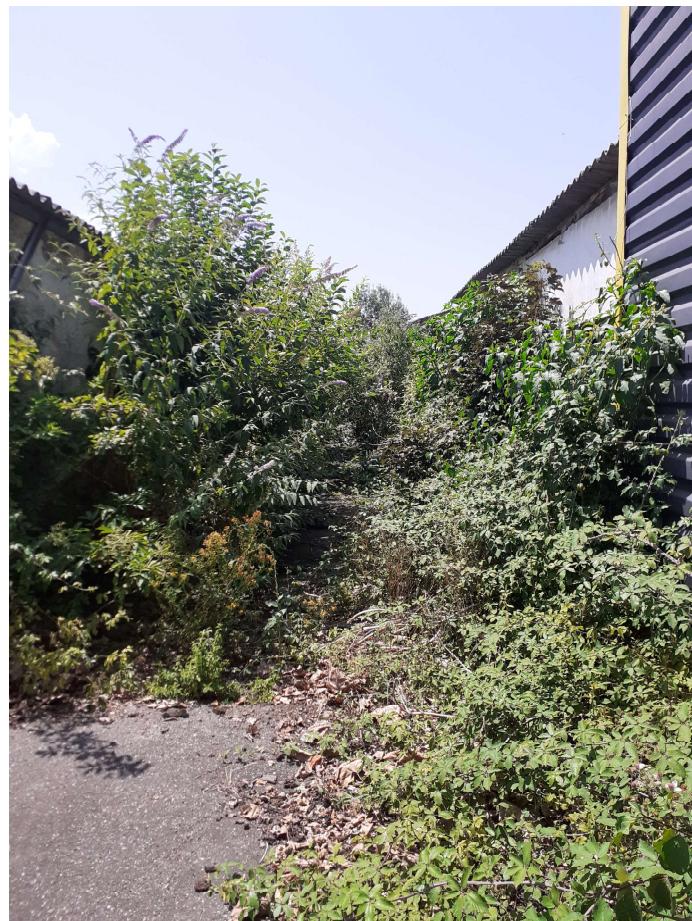
Passage vers la station d'épuration envahi par la végétation

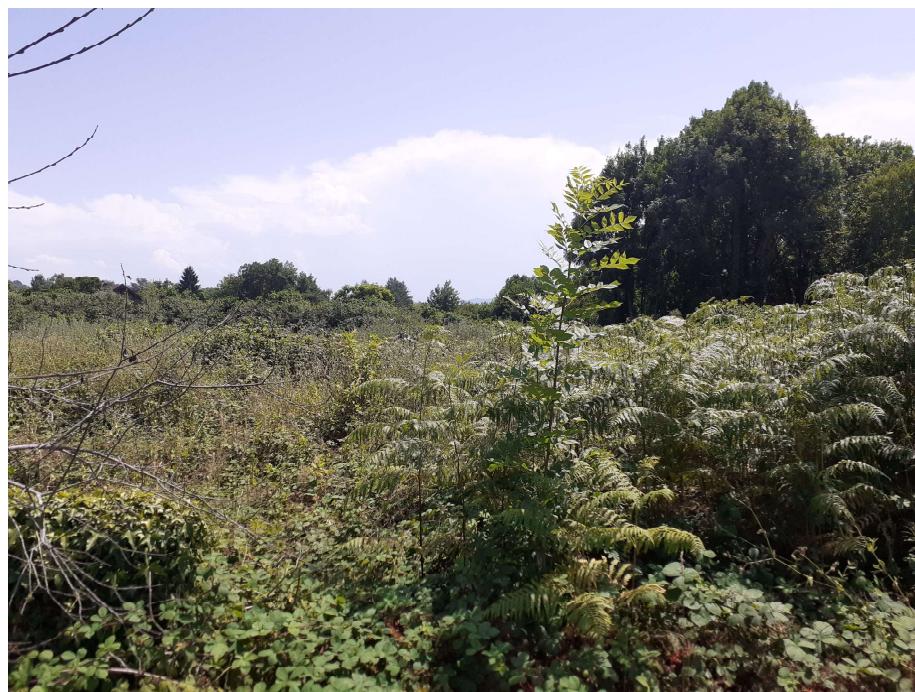
Végétation devant la lagune (non visible)

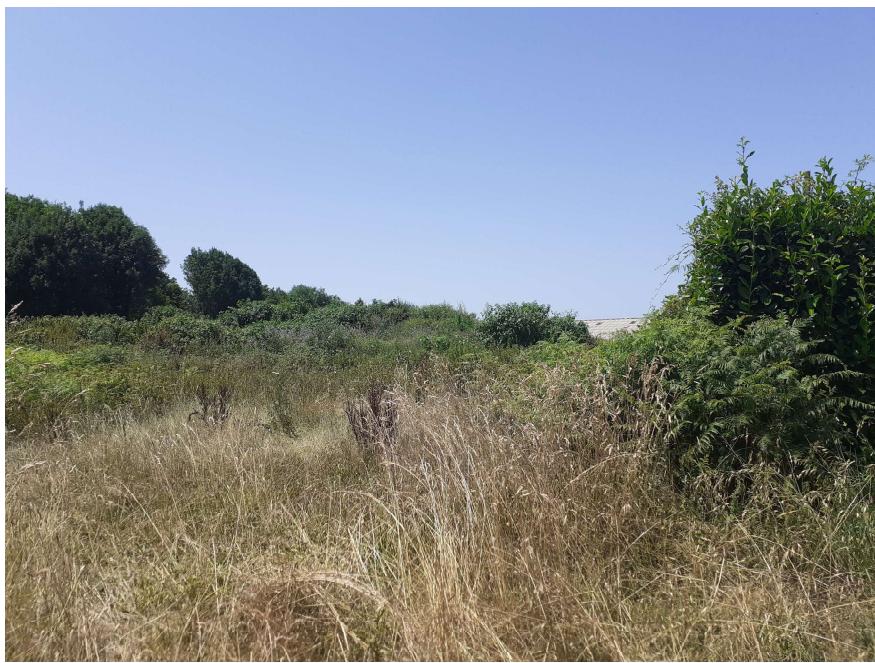
Vue de la lagune (non visible) depuis la parcelle au sud du site, près de la route
