Rapport de l'Inspection des installations classées

Visite d'inspection du 20/03/2025

CENTRALE ENERGIE DECHETS LIMOGES (CEDLM)

Références : 2025-04-10 UiD872025-81r georisques

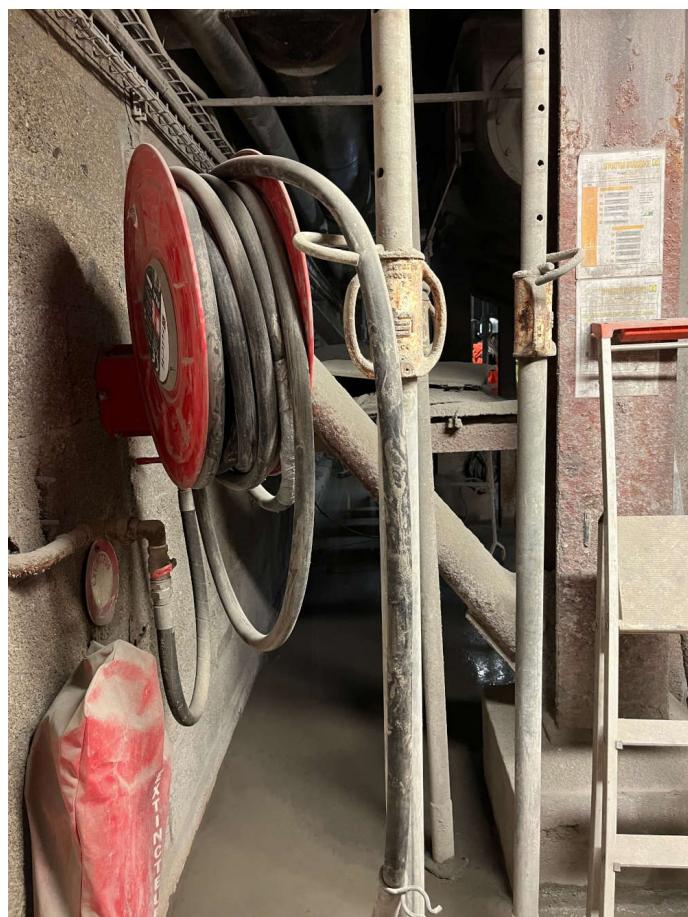
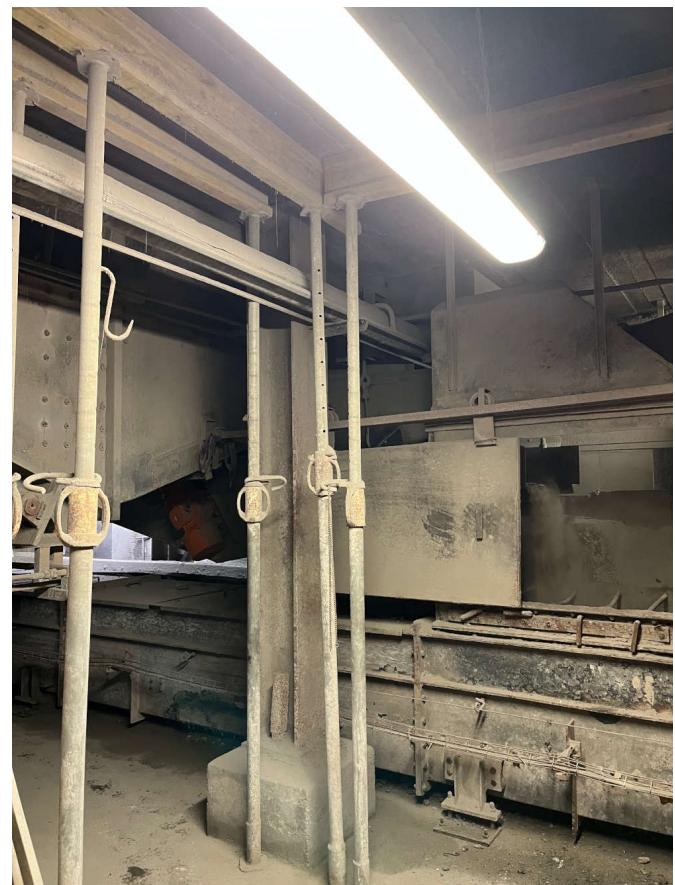
Annexe 1 : photos des étais présents dans le local d'extraction des mâchefers

Référence réglementaire : Arrêté Préfectoral du 28/05/2014, article 2.1.1
Thème(s) : Risques accidentels, Maîtrise du vieillissement des ouvrages de génie civil
Prescription contrôlée : Contrôle et entretien du génie civil
<p>Constats : Lors de l'inspection des installations, il a été constaté que de nombreux étais avaient été mis en place pour soutenir le plafond du local abritant le canal d'extraction des mâchefers. L'exploitant a indiqué que la présence de ces étais est ancienne et vise à soutenir une partie du plafond qui tend à s'écrouler (par éclatement du béton et corrosion de poutrelles métalliques). L'exploitant a indiqué que ce plafond n'a pas de rôle structurel dans le soutien des trois fours d'incinération situé au niveau supérieur. L'exploitant n'a toutefois transmis aucune étude visant à démontrer le maintien de la stabilité structurelle des installations.</p> <p>Dans tous les cas, il a été constaté que les nombreux étais présents dans ce local sont de nature à empêcher l'utilisation normale du robinet d'incendie armé (RIA) du local. Par ailleurs les opérations de décolmatage des extracteurs de mâchefers sont rendues plus difficiles et plus dangereuses pour les opérateurs du fait de la présence de ces étais dans la zone de travail. Enfin, malgré les étais, des débris de béton ont été retrouvés au sol. Des photos illustrant ce constat sont jointes en annexe 1 du présent rapport.</p>

<p>Demande à formuler à l'exploitant à la suite du constat : L'exploitant doit étudier, sous trois mois :</p> <ul style="list-style-type: none">- la nature et l'étendue des phénomènes de vieillissement affectant le plafond du local abritant le canal à mâchefer ;- les risques pour le personnel et les installations situées sous le plafond ;- le maintien de caractéristiques structurelles suffisantes pour assurer la portance des équipements situés aux niveaux supérieurs. <p>Le cas échéant, l'exploitant doit mettre en œuvre, sous six mois, les travaux nécessaires au maintien de l'intégrité structurelle du local abritant le canal à mâchefer, les installations situées aux niveaux supérieurs ainsi que l'opérabilité du RIA et la sécurité du personnel.</p>
Type de suites proposées : Avec suites
Proposition de suites : Demande de justificatif à l'exploitant, Demande d'action corrective
Proposition de délais : 3 mois
