Rapport de l'Inspection des installations classées

Visite d'inspection du 13/03/2025

UNILIN SAS

Zone Industrielle - BP 18
08140 Bazeilles

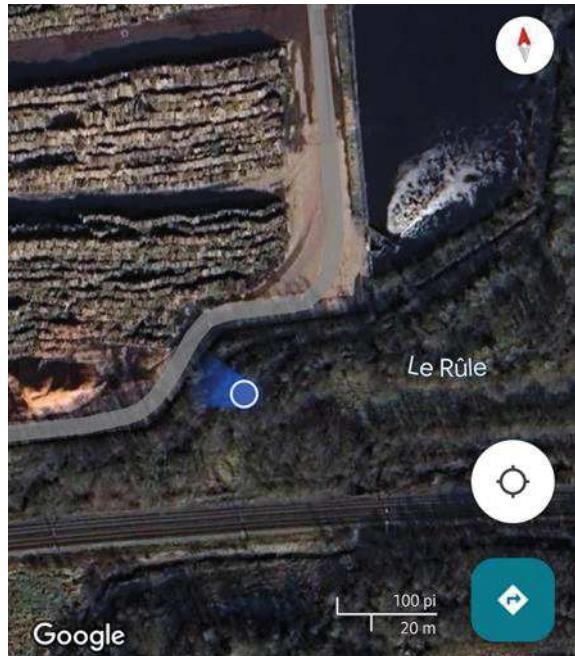
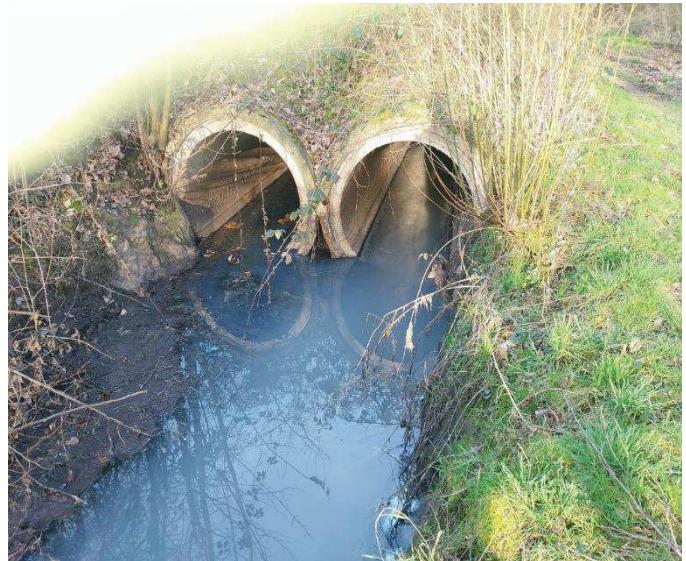
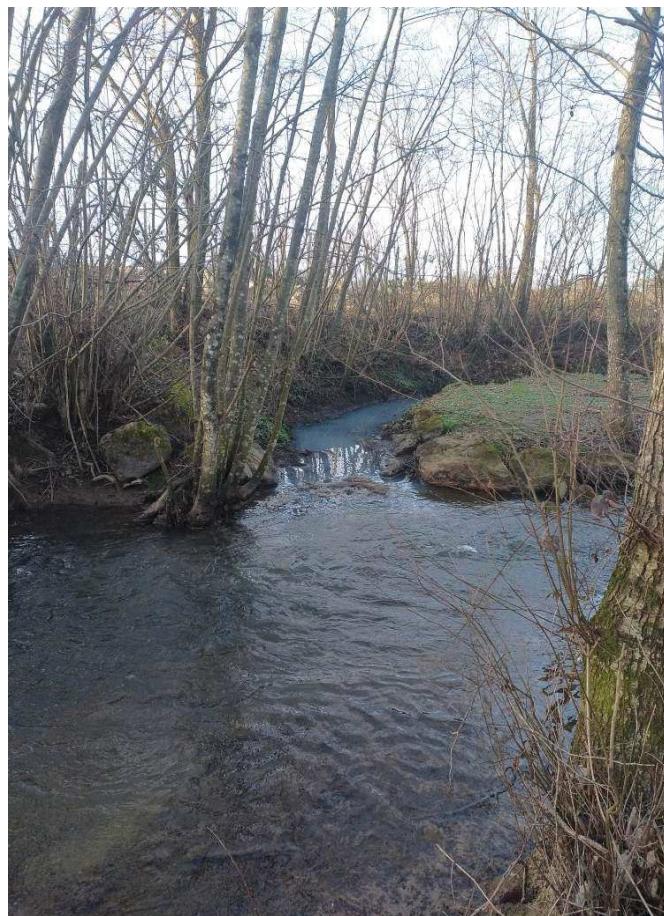
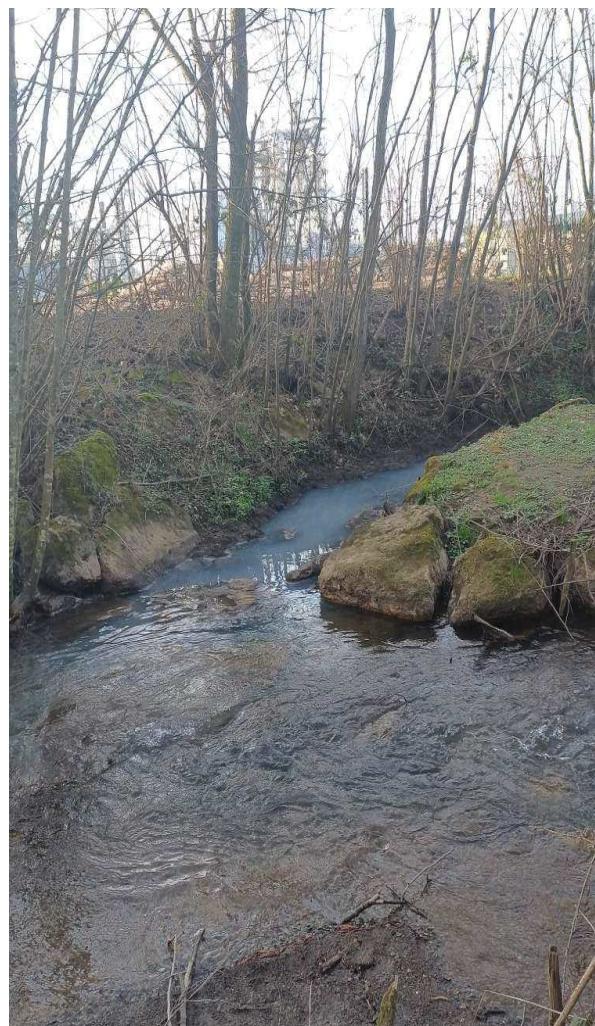
Photos fournies par la gendarmerie (constat du 12/03/2025)

Suite à l'appel de la fédération de pêche et de la gendarmerie le 13 mars 2025 à 10h35 et 10h50 indiquant que le rejet dans le Rule, provenant de chez UNILIN, est de couleur bleu, l'inspection s'est déplacée sur site, le jour même. Les constats de la fédération de pêche et de la gendarmerie dataient de la veille, ces derniers ont réalisé des photographies.

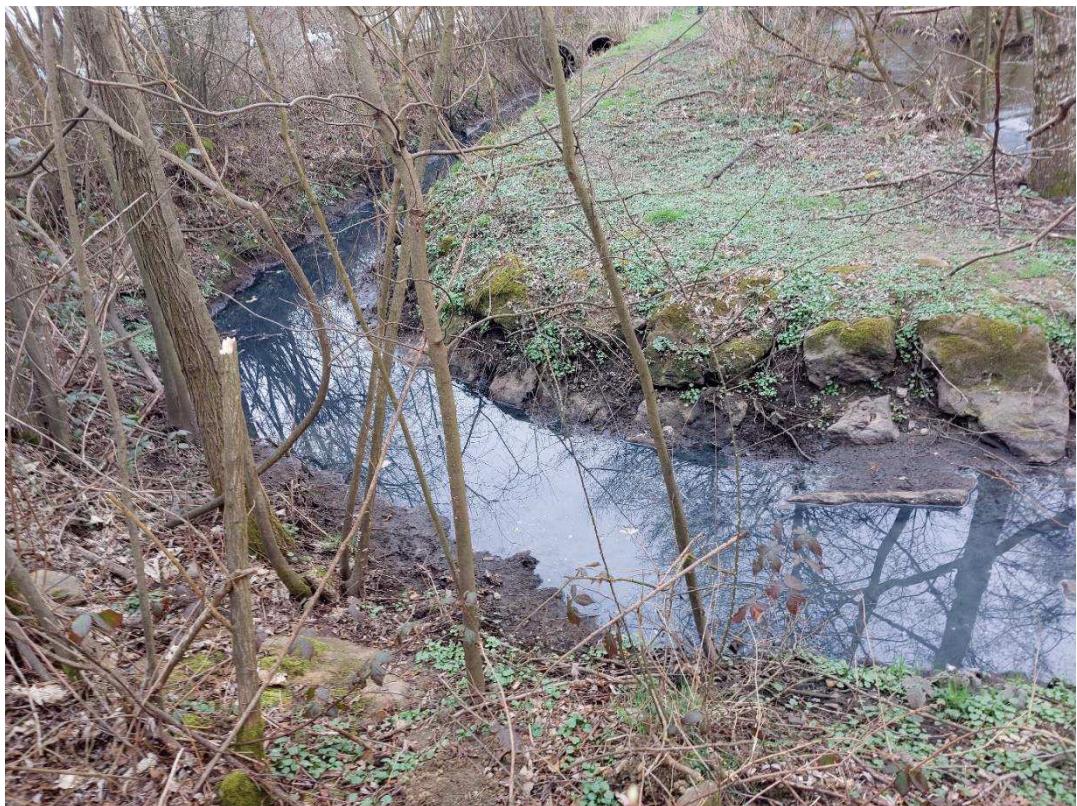
Figure 1 : Zone d'évacuation des rejets en amont du Rule

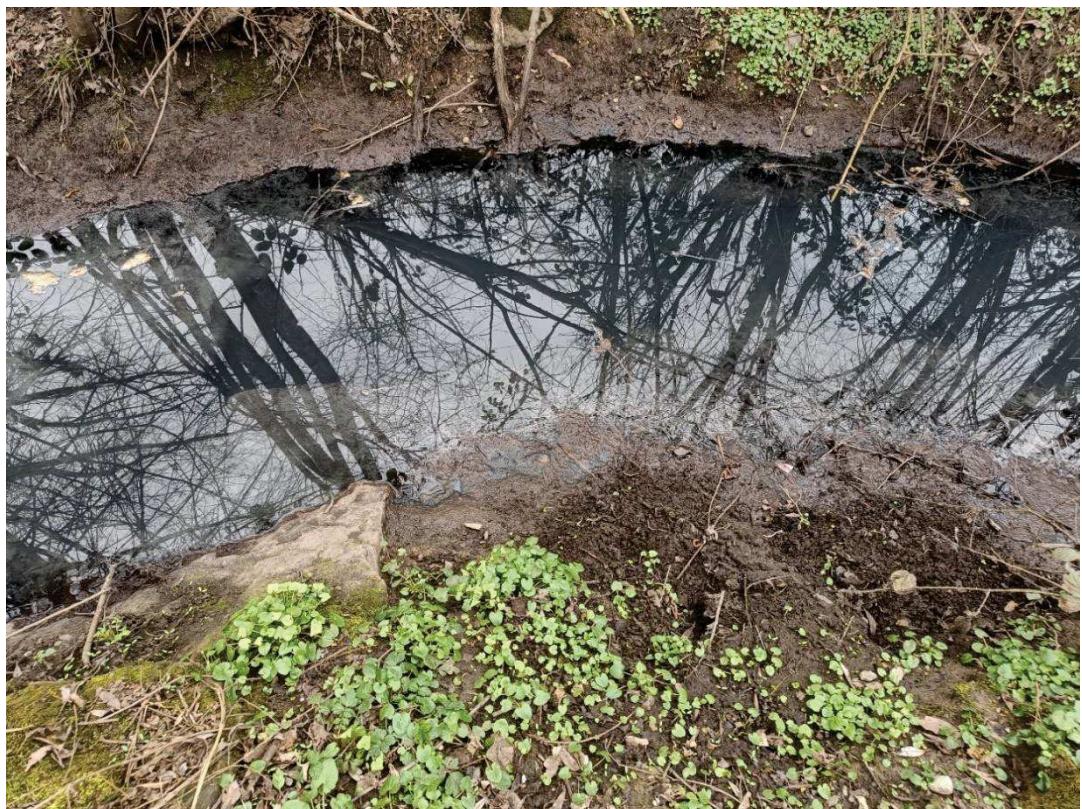
Figure 2 : La zone d'évacuation est colorée gris bleu et des matières en surface (irisées et marrons) sont visibles

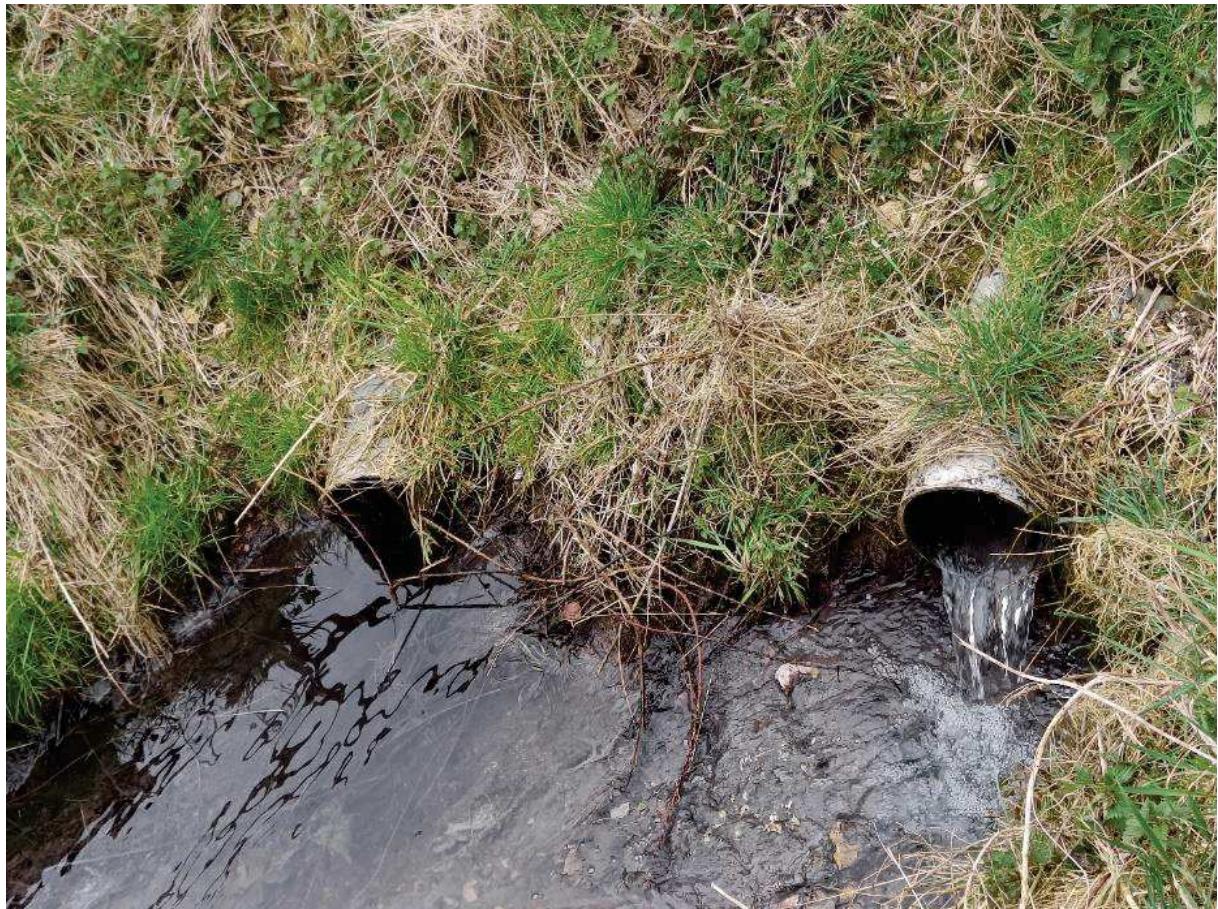
- le point de rejet dans le milieu n'est pas unique : il existe un déversoir d'orage (régulièrement utilisé) (photo 14), un rejet provenant directement du bassin de rétention des eaux pluviales (via un séparateur hydrocarbures plein, photos 4 à 8) et un rejet d'eau provenant de l'osmoseur (photo 3) ;
- l'abri dans lequel sont les pompes (qui permettent la vidange des eaux du bassin) est inondé d'une eau sale (photos 12 et 13) ;
- une forte odeur liée à de la dégradation de matières organiques émane du bassin et des matières blanches surnagent ;
- l'exploitant a indiqué qu'un petit bassin habituellement vide, présente une fissure justifiant ainsi de son niveau de remplissage et du fonctionnement d'une pompe (photos 9, 10 et 11) ;
- ce bassin est également prévu pour retenir les eaux d'extinction en cas d'incendie.

Figure 3 : Les deux rejets canalisés, gauche provenant du bassin de rétention et à droite de la station de traitement des eaux industrielles

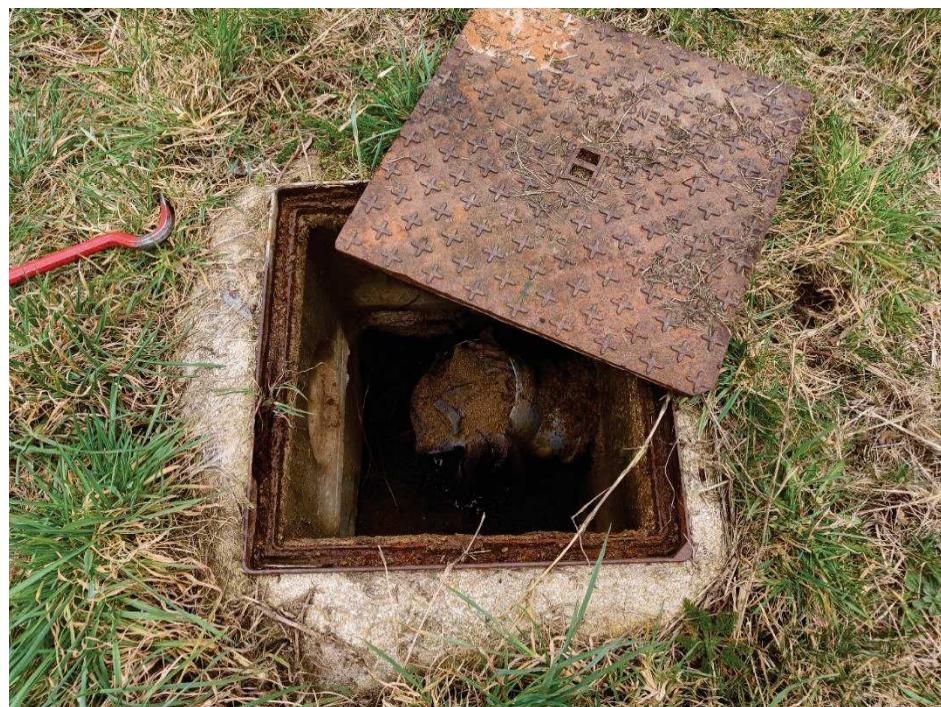
Figure 4 : Premier regard du séparateur hydrocarbures

Le séparateur HCT doit être curé, nettoyé et être opérationnel.

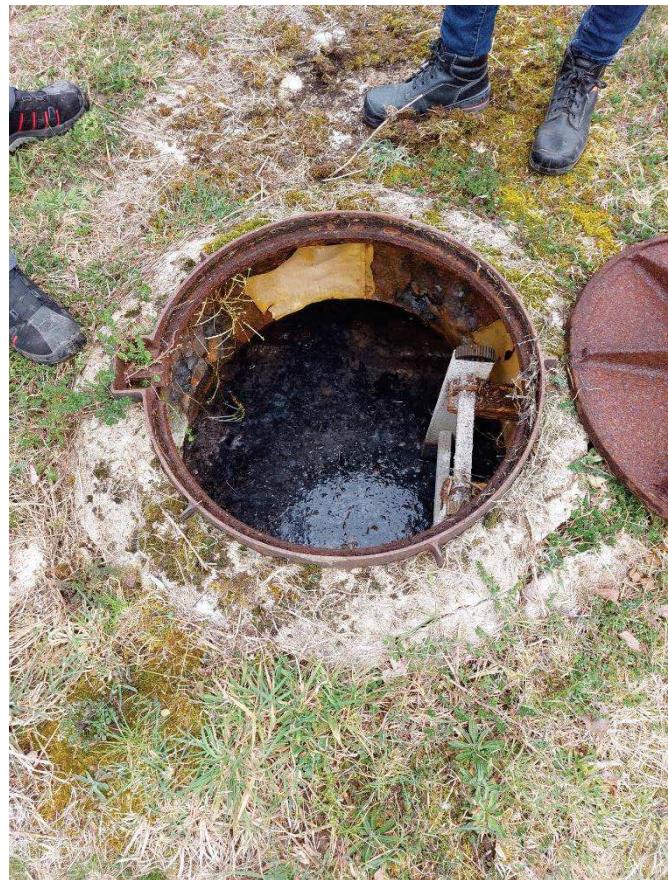
Figure 5 : Second regard du séparateur hydrocarbures

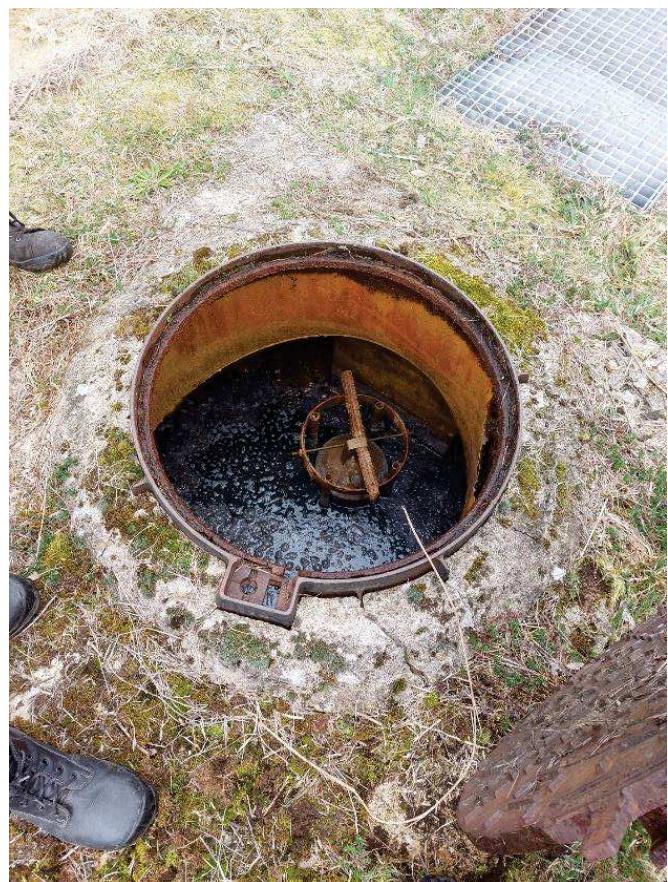
Figure 6 : Second regard du séparateur hydrocarbures

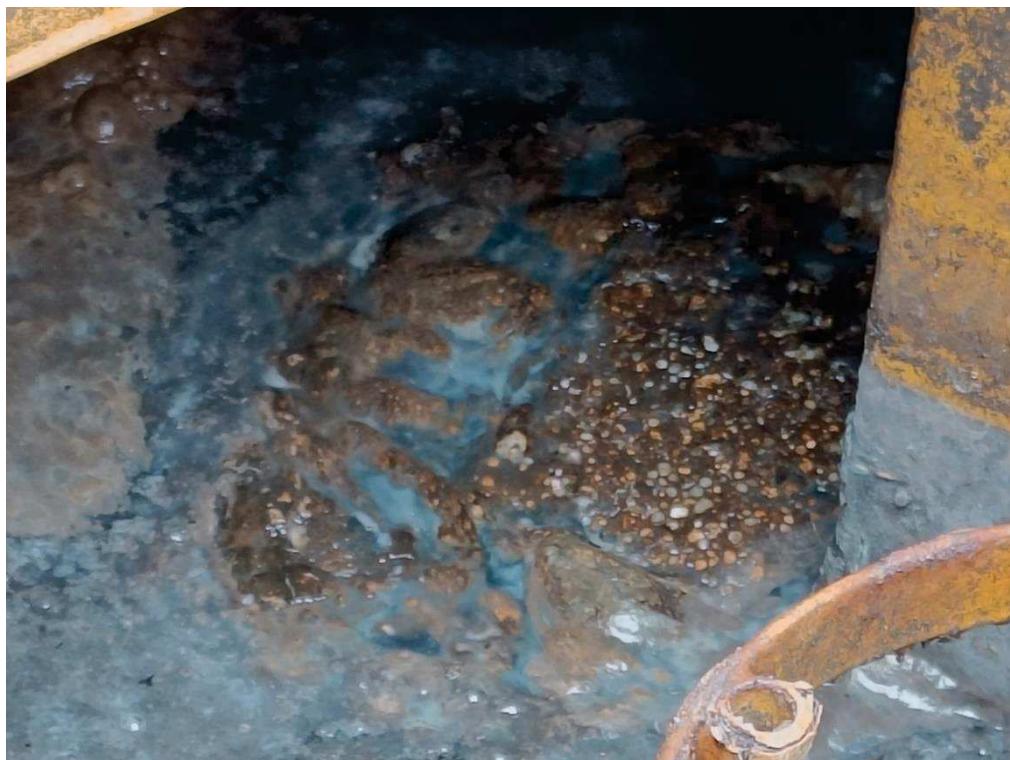
Figure 7 : Gros plan des matières en surface dans le séparateur hydrocarbures

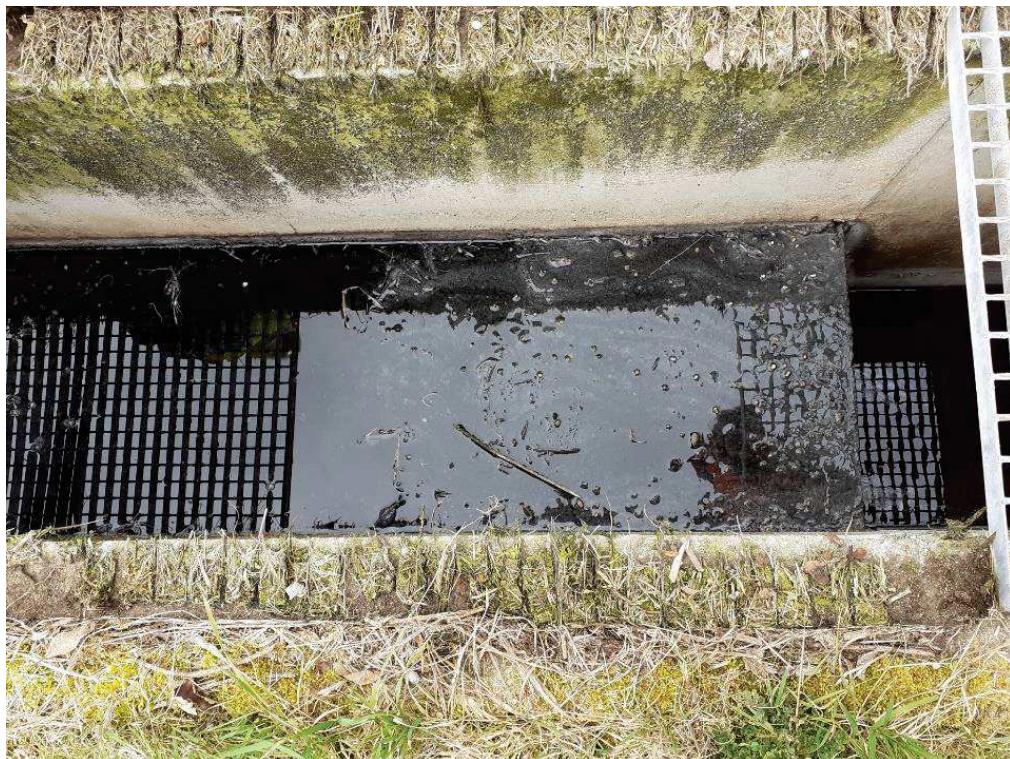
Figure 8 : Aspect de l'eau qui rejoint le milieu naturel en sortie de séparateur hydrocarbures

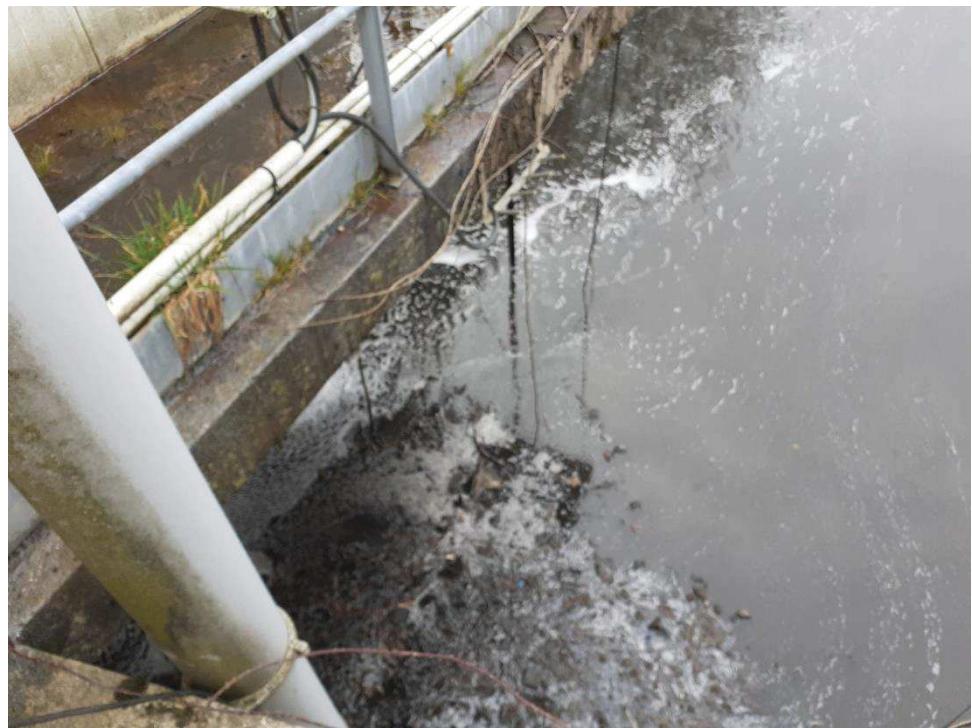
Figure 9 : Matières en surface sur le bassin de rétention des eaux pluviales

La maîtrise du traitement de l'eau des bassins doit être démontrée.

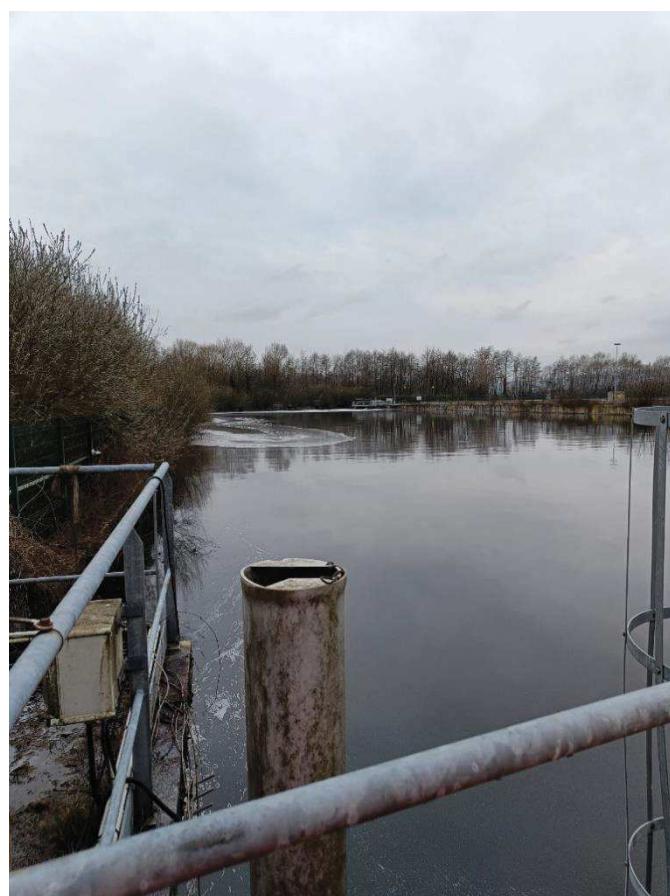
Figure 10 : Vue d'ensemble du bassin de rétention des eaux pluviales

La maîtrise de la gestion du niveau des bassins doit être démontrée, afin de s'assurer que les volumes réservés à la rétention des eaux d'extinction ou encore aux fortes pluies soient préservés.

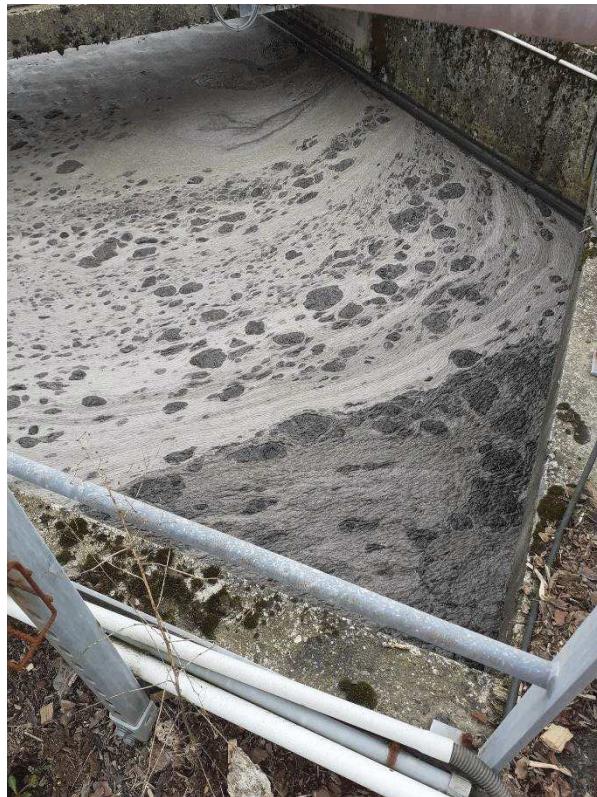
Figure 11 : Ce bassin, normalement vide, est rempli (fuite) et présente des matières en surface. L'odeur est désagréable.

L'étanchéité de l'ensemble des bassins est à contrôler (et remettre en état si nécessaire).

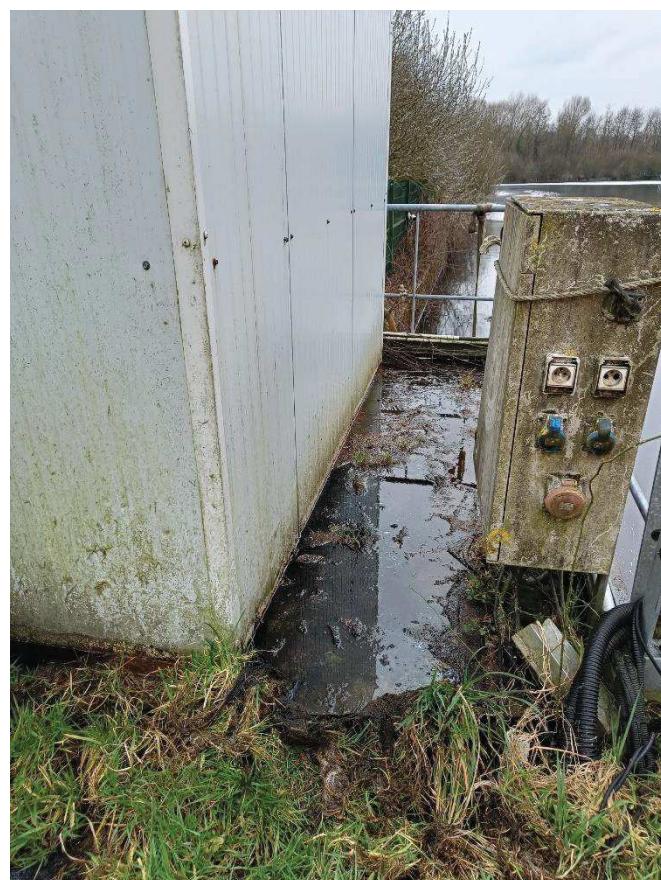
Figure 12 : Le sol, autour de l'abri des pompes est recouvert d'eau sale

Les pompes doivent être remises en service (sans fuite), ainsi que l'abri les concernant.

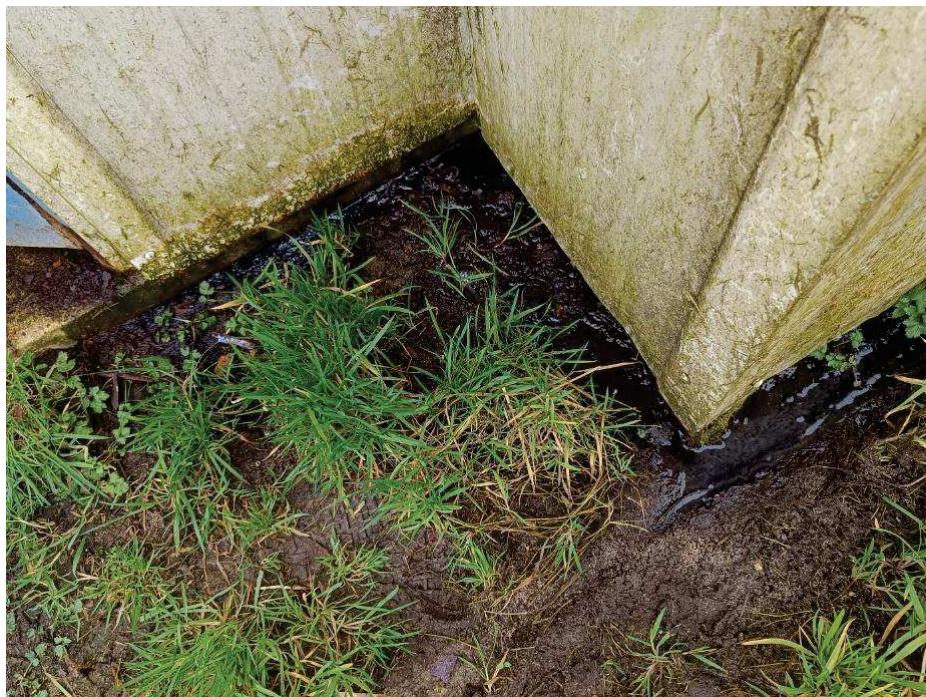
Figure 13 : Autour de l'abri des pompes, le sol est recouvert d'eau sale

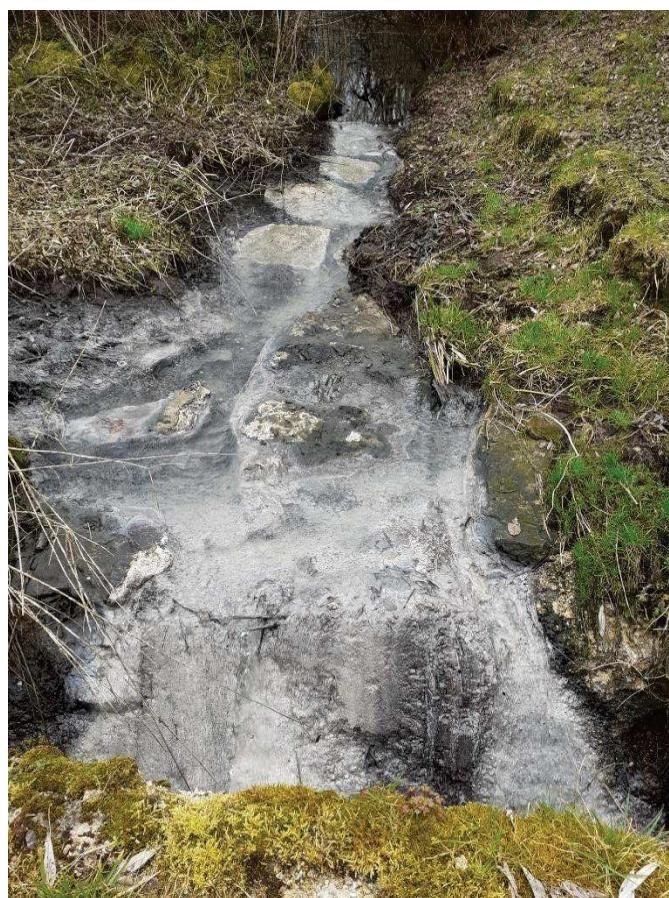
Figure 14 : Le bassin est équipé d'un déversoir d'orage dont les terres étaient fraîches. L'aspect du rejet présente des matières sédimentées grises et des matières en surface.

Le déversoir d'orage doit être nettoyé.

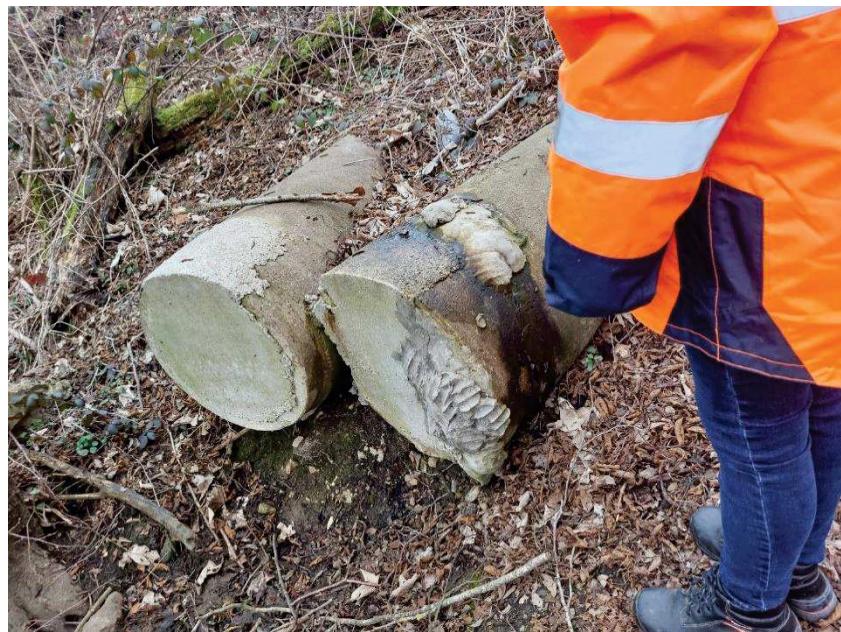
Référence réglementaire : Arrêté Ministériel du 02/02/1998, article 2
Thème(s) : Risques chroniques, Exploitation du bassin
Prescription contrôlée : L'exploitant prend les dispositions nécessaires dans la conception l'aménagement, l'entretien et l'exploitation des installations pour : <ul style="list-style-type: none"> • [...] ; • limiter les émissions de polluants dans l'environnement ; • [...] ; • prévenir l'émission, la dissémination ou le déversement, chroniques, directs ou indirects, de matières ou substances qui peuvent présenter des dangers ou inconvénients pour les intérêts protégés à l'article L. 511-1 du code de l'environnement.
Constats : Sur site, l'inspection a pu constater les points suivants : <ul style="list-style-type: none"> • l'eau provenant de chez UNILIN et présente dans le milieu (en amont de la confluence du rejet et du Rule) est de couleur gris-bleu avec des matières irisées et marrons en surface et des sédiments gris clairs dans le fond du cours d'eau ; (photos 1 - 2 et 14). • les deux canalisations bouchées en 2023 (écoulement de l'ancien bassin de rétention des eaux pluviales) ne sont pas étanches : un écoulement irisé s'écoule en aval direct (un écoulement sur la face supérieur de la canalisation a été rebouché par la suite, lui aussi de couleur irisée) (photos 15 et 16) ;

Figure 15 : Deux anciennes canalisations ont été rebouchées, néanmoins on observe sur la canalisation droite, un ajout de matière béton ayant pour objectif de boucher une brèche. La brèche présente des irisations.

L'épanchement des deux canalisations doit être supprimé (les canalisations ne sont plus étanches en amont du point de rejet).

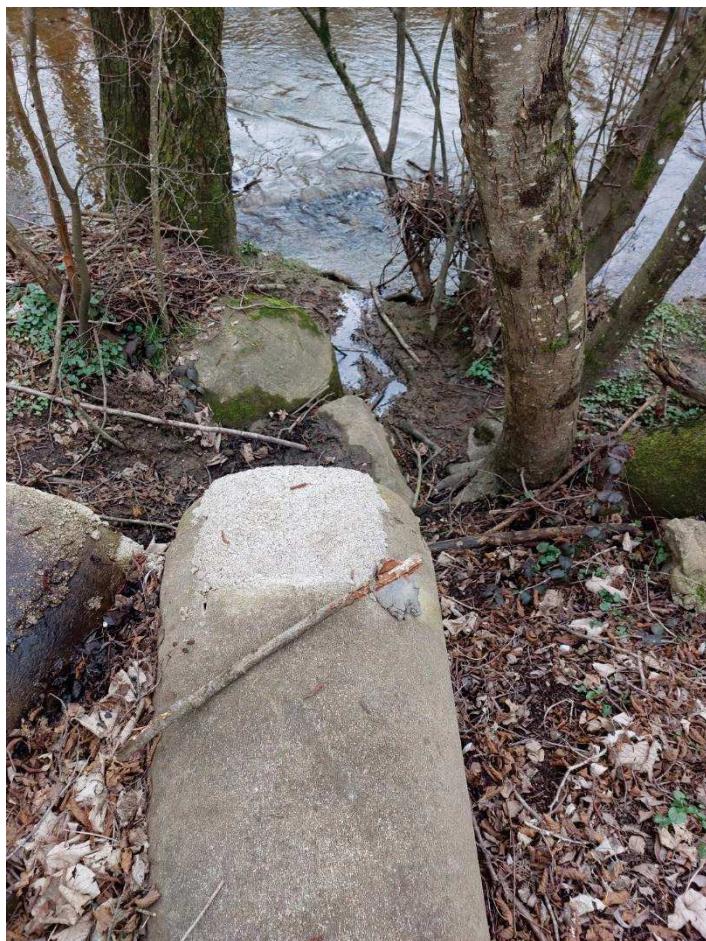
Figure 16 : En aval des deux canalisations bouchées, on peut constater la présence d'un filet de liquide irisé laissant supposer que les canalisations ne sont pas étanches.

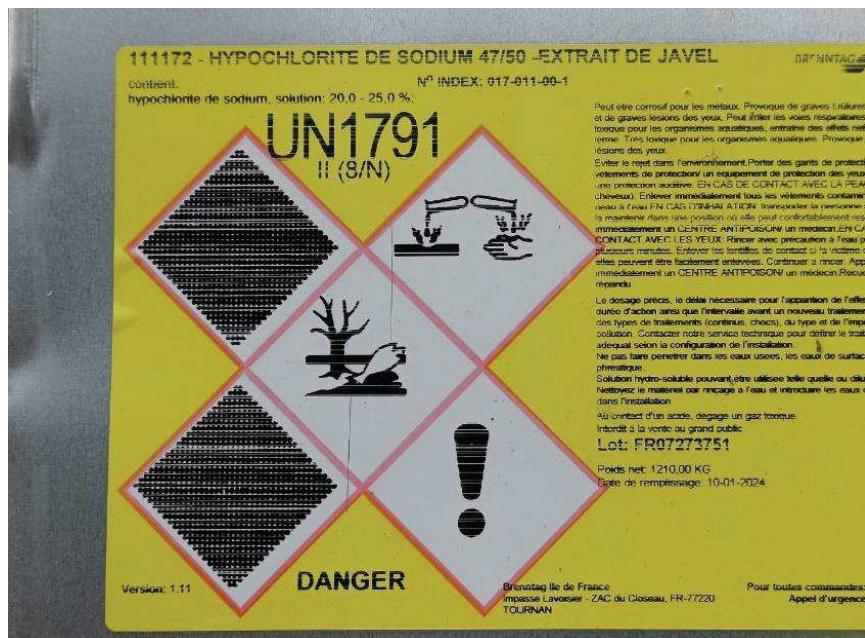
L'inspection a pu constater la présence de deux containers de 1 000 L stockés à proximité de la zone de rejet, l'un sur une rétention fissurée et l'autre sans rétention.

Ces containers contiennent de l'"hypochlorite de sodium 47/50 - extrait de javel - UN1791 II (8/N)", étiqueté corrosif, dangereux pour l'environnement et nocif (photos 17, 18 et 19).

Figure 17 : Etiquette du container dont la rétention n'est pas opérationnelle

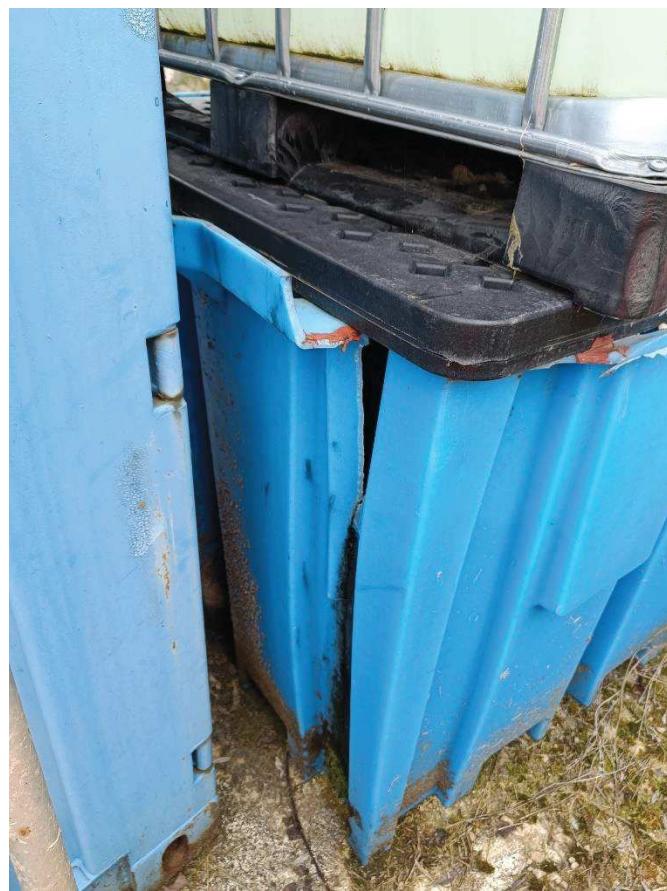
Figure 18 : Rétention fissurée

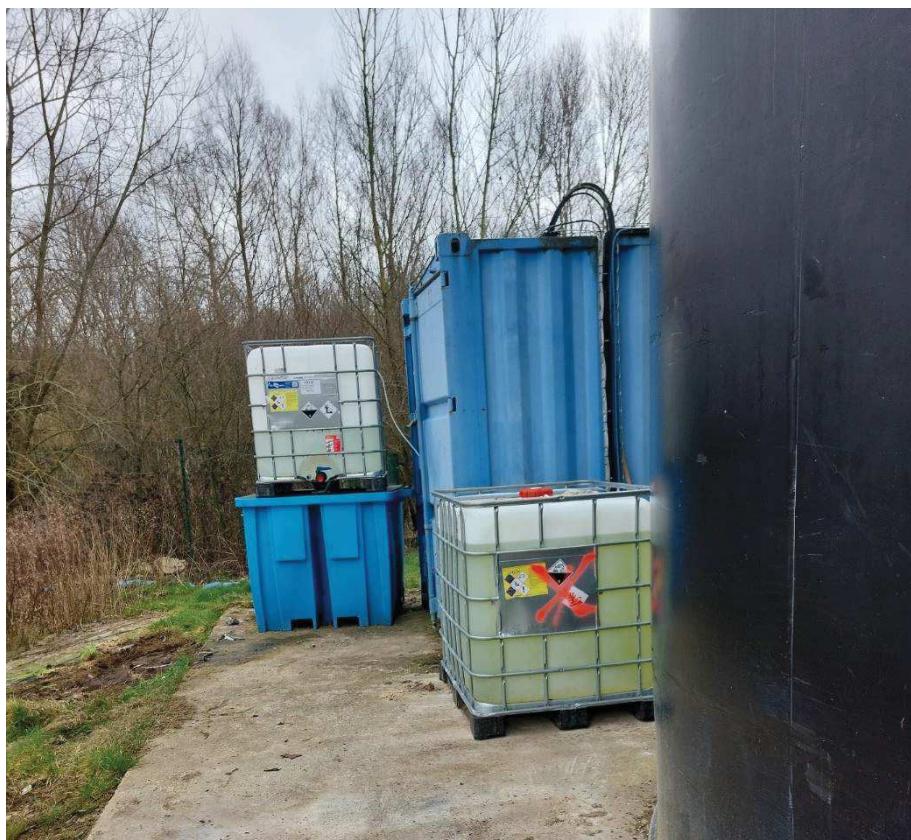
Figure 19 : Second container de 1 000 L qui n'est sur rétention
