## **Rapport de l'Inspection des installations classées**

Visite d'inspection du 28/10/2025

### **TRIMET**

Référence : 20251028-RAP-inspection inondation-vs.odt

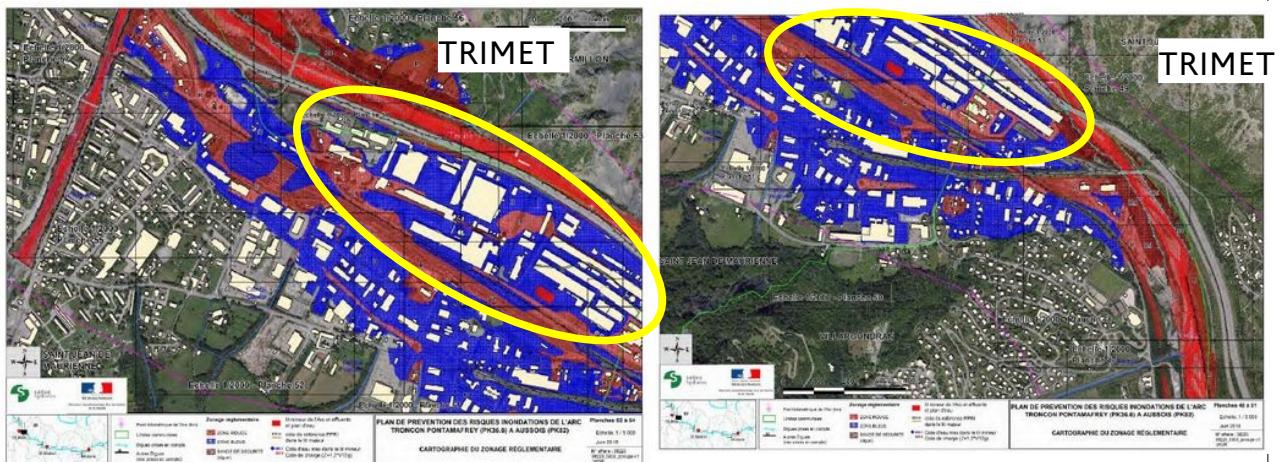
L'étude de dangers du site présente le risque inondation. L'étude de dangers présente notamment le zonage réglementaire du PPRI au niveau du site :

Ces éléments permettent de constater que l'établissement est situé en zones bleus et rouges du PPRI. Le règlement du PPRI fixe des règles de construction et d'aménagement de ces zones rouges et bleus qui sont identifiées par l'exploitant dans le cadre de l'étude de dangers.

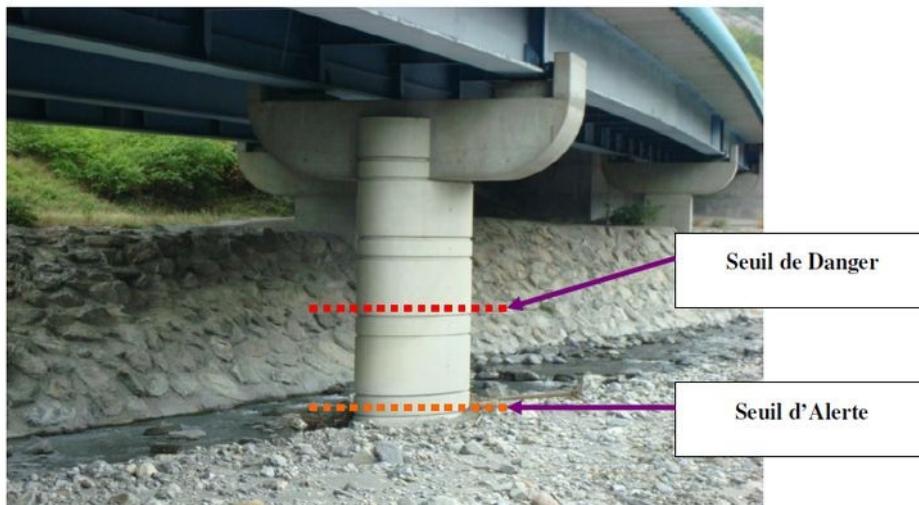
L'exploitant rentre alors en situation de vigilance. Pour cela, il met en place un système de surveillance de l'élévation du niveau de l'Arc en amont de son site. L'exploitant a défini des repères visuels sur une pile de pont de l'autoroute A43, située dans le lit de l'Arc. Sur cette pile de pont, l'exploitant a un niveau d'alerte et un seuil de danger.

Des actions sont alors mises en place en fonction du niveau d'eau constaté sur la pile de pont.

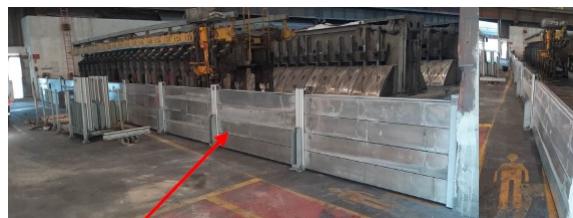
Depuis le dossier d'autorisation environnementale, l'exploitant a connu 2 situations d'alerte en juin et septembre 2024. Cette situation a permis à l'exploitant d'illustrer sa procédure en prenant des photos des niveaux d'eau sur la pile de pont utilisée comme indicateur visuel. L'exploitant a également profité de cet évènement pour tester la mise en place des batardeaux en secteur électrolyse (vu photo d'exemple dans la procédure).

En revanche, ces deux évènements n'ont pas présenté de danger notable sur le site.

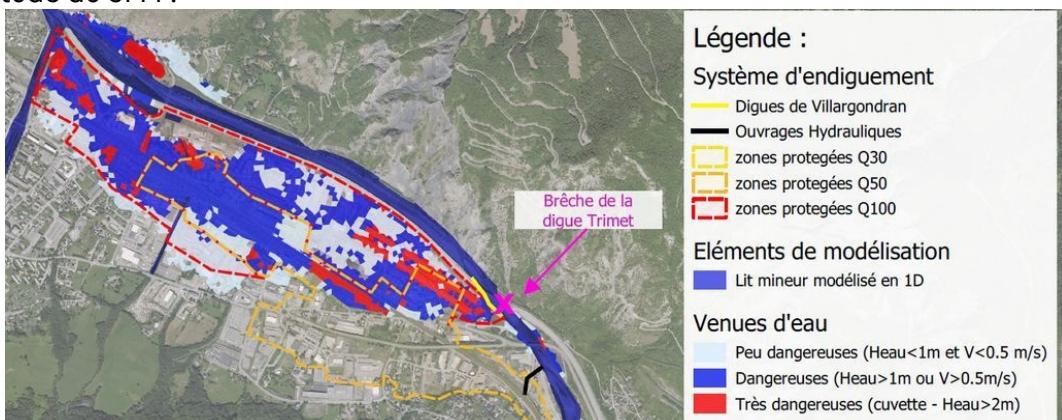
Sur les deux parties de cette digue, l'étude réalisée pour le SPM conclut que la stabilité de l'ouvrage est justifiée au moins jusqu'à un niveau de crue centennale. L'inspection constate également que l'étude indique que la digue est suffisamment haute pour protéger contre la crue d'occurrence Q500. En cas d'engravement du fond de l'Arc de 1 m par rapport au fond PPRI au pied de la digue, le cas extrême de rupture de la digue peut se produire.

Les conséquences d'une telle rupture associé à un évènement de retour 500 ans a été modélisée dans l'étude du SPM :

Les conclusions de cette n'appellent pas de remarque de la part de l'exploitant, ni de mesure
