# Rapport de l'inspection des installations classées

Visite d'inspection du 30 janvier 2025

#### **HM France Granulats**

Le présent rapport rend compte de l'inspection réalisée le 30 janvier 2025 dans l'établissement HM France Granulats implanté lieux-dits « Le Pouillau » et « Les Groillons » 86160 Saint-Maurice-la-Clouère. Cette partie « Contexte et constats » est publiée sur le site internet Géorisques (https://www.georisques.gouv.fr/).

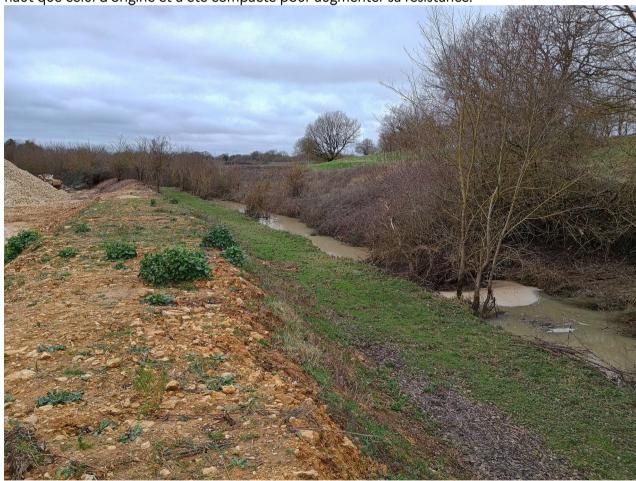
Une vérification de l'intégrité du merlon a été effectuée après fauchage de la végétation.

La portion emportée par les eaux a été reconstituée. Ce nouveau merlon est plus large et plus haut que celui d'origine et a été compacté pour augmenter sa résistance.

Photographie n°1 : merlon renforcé en limite d'emprise de la carrière. Ruisseau « La Ménophe en contrebas

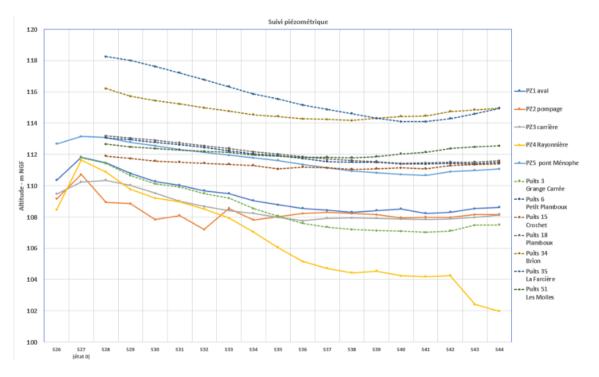
Le bilan de la gestion de l'inondation transmis à l'inspection présente le suivi piézométrique hebdomadaire alors mis en œuvre. Le niveau de la nappe remonte depuis la semaine 42 (du 14 au 18 octobre) y compris sur les piézomètres proches de la carrière, et donc influencés par le pompage en place. Le seul faisant exception est le PZ4 (trait jaune) qui est le plus proche du pompage, à 20 m de la fosse d'extraction.

Graphique relatif au suivi des puits et piézomètres sur la durée de gestion de la crise, depuis le commencement de l'inondation (semaine 26, fin juin 2024) jusqu'à la semaine 44 (fin octobre)

Au vu du niveau très haut de la nappe et des précipitations exceptionnelles que connaît l'exploitant depuis octobre 2023, un pompage à 440 m³/h ne permet plus de compenser la hausse hivernale de la nappe. Malgré le pompage, le niveau dans la carrière remonte. Le 2e palier du gisement devient alors de nouveau inexploitable. Par conséquent, l'exploitant de la carrière a demandé une prolongation de la dérogation accordée initialement sous forme de test.

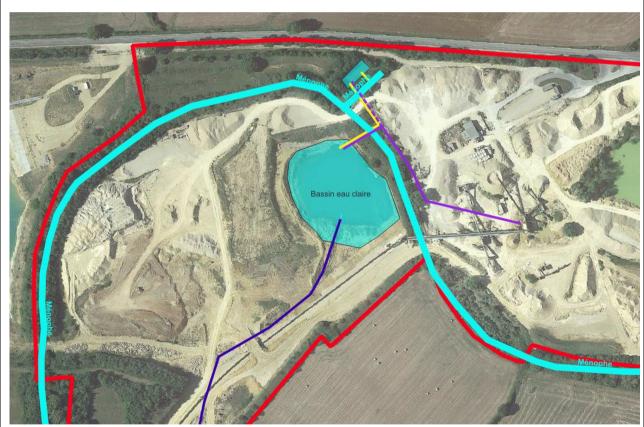
Ce bassin sert à stocker les eaux pompées à l'extraction avant de les renvoyer vers un bassin « pompier » plus petit puis par rejet (débit d'exhaure) vers le cours d'eau « La Ménophe » via un fossé connecté au ruisseau. Le rejet d'exhaure ne se fait donc pas directement dans la Ménophe mais via ce fossé.

Schéma du dispositif d'exhaure de la carrière

Afin de prévenir un nouveau risque d'inondation de la carrière, l'exploitant a ainsi transmis à monsieur le préfet de la Vienne un courrier daté du 31 janvier 2025 sollicitant une augmentation temporaire du débit d'exhaure dans le ruisseau de « La Ménophe » à 1000 m³/h, ce débit correspondant au débit maximal que les pompes en place sur la carrière peuvent fournir.

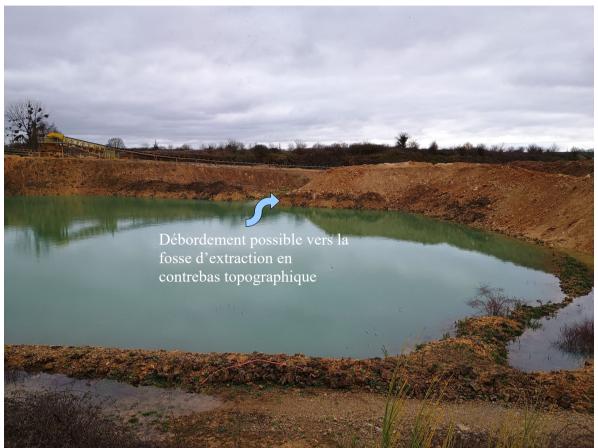
Le 27 janvier 2025, l'inspection a de nouveau été contactée par l'exploitant qui, suite à des pluies incessantes et à une montée continue de la nappe, s'inquiétait de voir monter le niveau d'eau dans le bassin principal de la carrière (bassin d'eau claire) risquant d'inonder encore plus la fosse d'extraction (dont le niveau d'eau se situe entre 105 et 106 m NGF). Le niveau de ce bassin était alors évalué à 109 m NGF, avant débordement.

En pratique, le débit d'exhaure n'atteindra la capacité maximale de 1 000 m³/h que 60 % du temps car le bassin d'eau claire (photographie ci-dessous) sert aussi à alimenter l'installation de traitement à 40 % du temps (une partie du réseau étant commun). Durant l'alimentation de l'installation de traitement, il n'est alors possible d'envoyer que 630 m m³/h vers la Ménophe.

Photo n°2 : bassin d'eau claire en lien avec la nappe sous-jacente du Dogger
