Rapport de l'Inspection des installations classées

Visite d'inspection du 24/10/2024

DIANA FOOD

3 rue du marais – La Gare
ANTRAIN
35560 Val-Couesnon

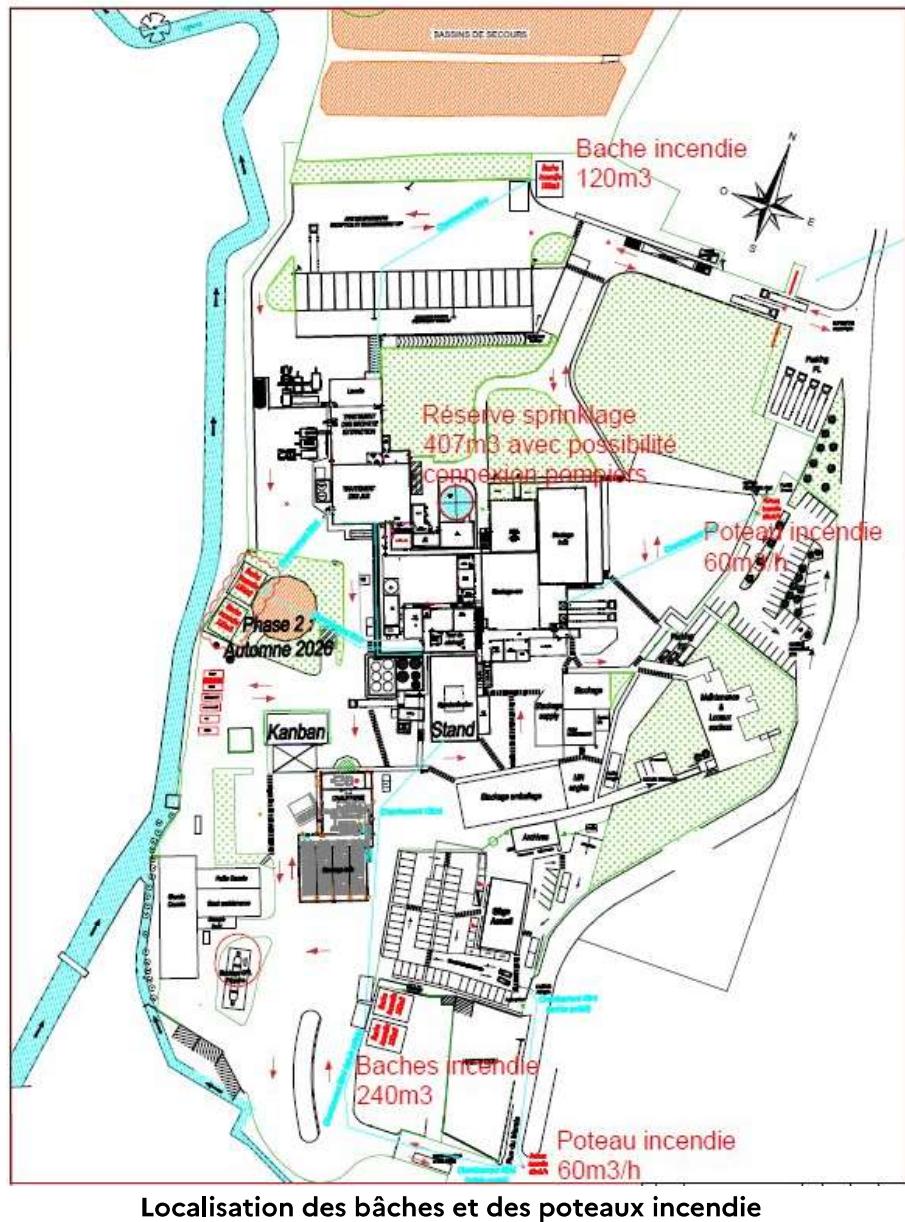
- présence des trois bâches de 120 m³ aux endroits projetés (voir photos jointes en annexe et plan ci-dessous) équipées de raccords normalisés,
- accessibilité aux bâches pour les services de secours : aires de stationnement matérialisées au sol, accès au site via deux portails d'accès (entrée nord et sud) et des voies engins.
- création d'un portillon près de l'accès nord pour faciliter l'accès au poteau incendie, comme préconisé par le SDIS.

> **L'inspection note cependant que conformément à la demande du SDIS, un panneau indiquant la voie à emprunter pour accéder aux réserves devra être apposé sur chacun des deux portails.**

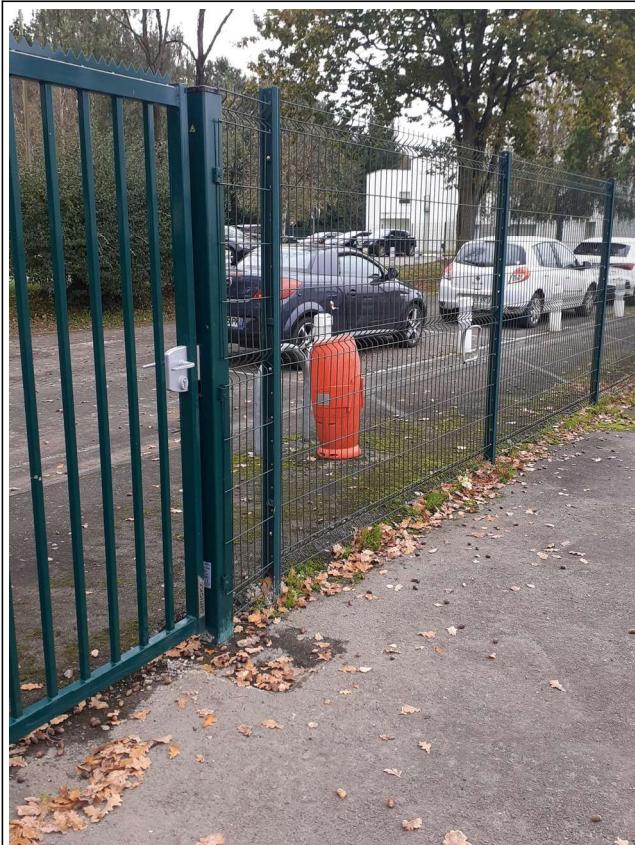
Poteau incendie entrée nord + portillon aménagé

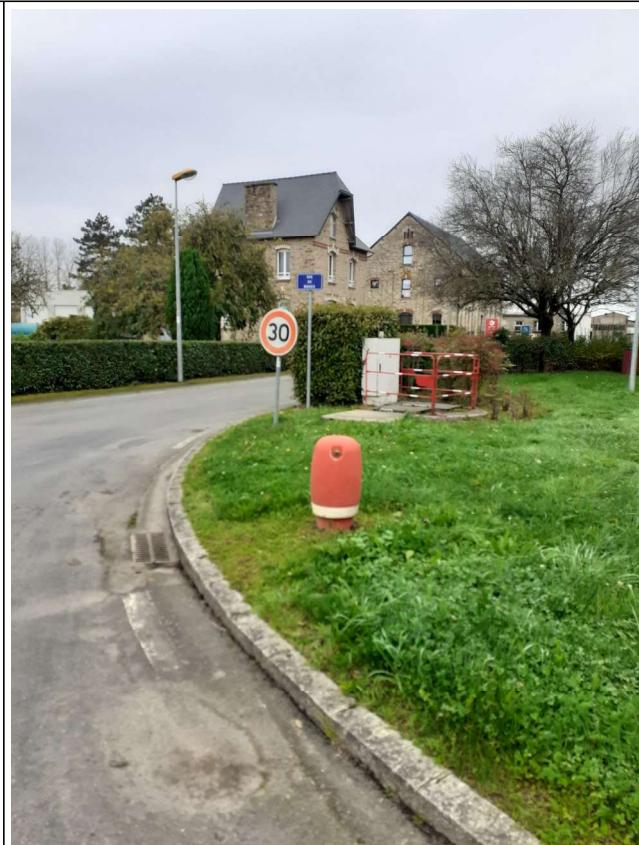
Poteau incendie entrée sud

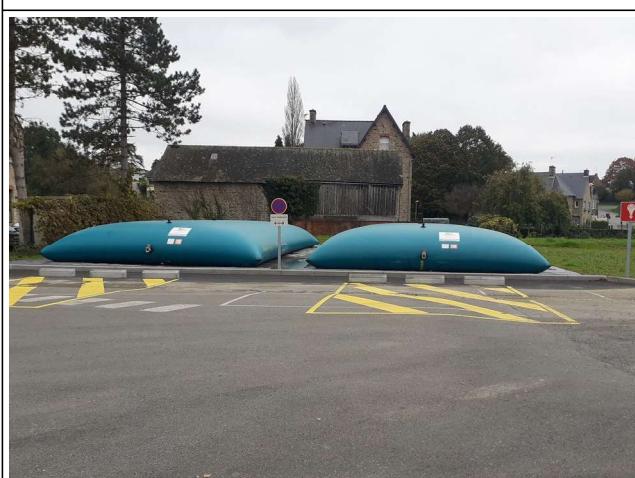
L'exploitant a proposé de mettre en place au cours de l'automne 2024 trois réserves d'eau (sous la forme de bâches souples) situées au niveau des deux entrées du site : au sud, deux bâches de 120 m³ et au nord-Est une bâche de 120 m³, portant à 600 m³ le volume disponible sur le site.

2 bâches de 120 m³ au sud du site

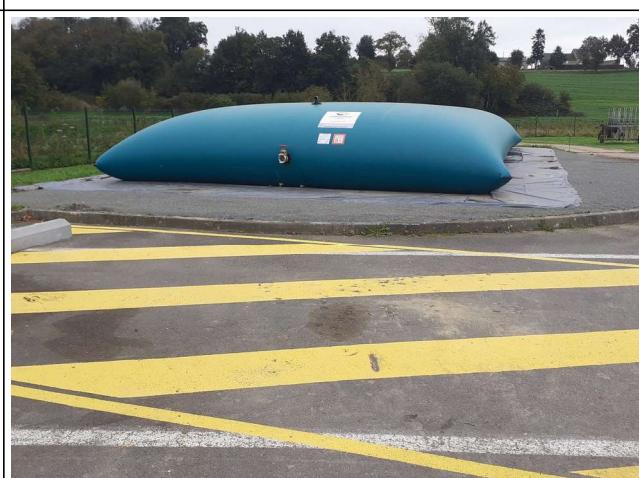
1 bâche 120 m³ au nord
