Rapport de l'Inspection des installations classées

Visite d'inspection du 02/01/2024

SIFA TECHNOLOGIES SAS

Références : VAT20240012
Code AIOT : 0010001585

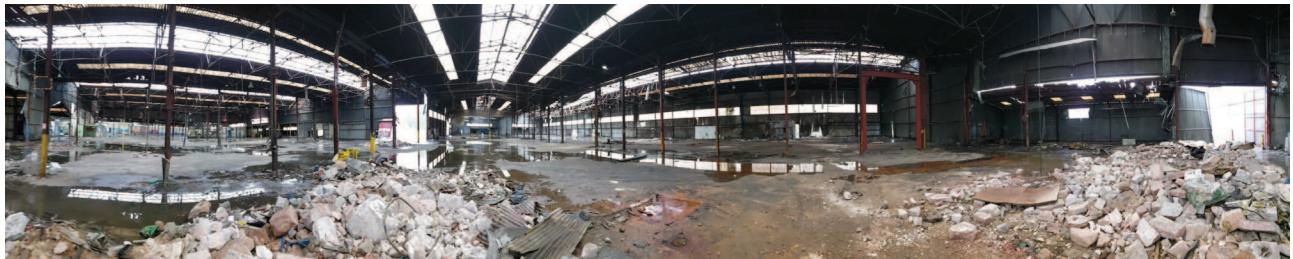
Dans ces conditions il est constaté que les eaux météoriques pénètrent à l'intérieur des bâtiments et lessivent les déchets solides et liquides épandus sur le sol. Par ailleurs, les conditions très venteuses lors de la visite ont conduit à constater des envols d'éléments .

Vue panoramique de l'intérieur de l'atelier (locaux HA1007B, HA1008B, HA1009B, HA1010B, HA1006B, HA1005B et HA1004B). Infiltration d'eau météorique depuis la toiture endommagée.
Gravats rentrés dans les locaux visibles en premier plan.

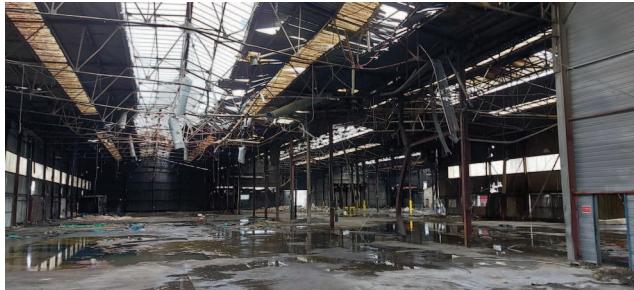
De nouvelles poutres porteuses ont été tordues, voire sectionnées comme au niveau du local HA1007B ;

Toiture local HA1009B et poutres porteuses endommagées, éléments menaçant de tomber

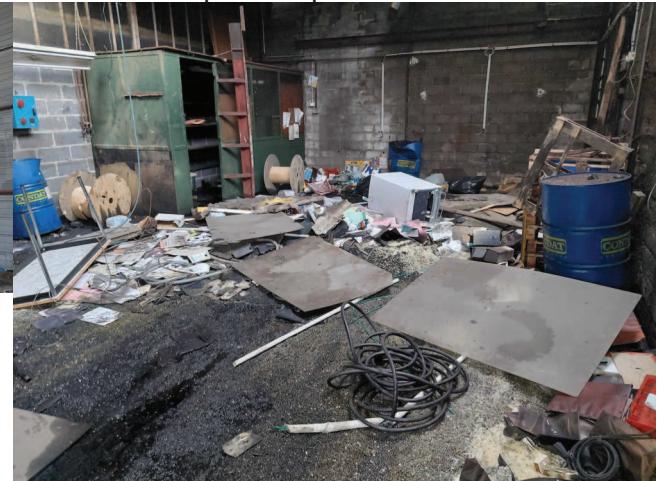
Ancien local fioul

Au bout du laboratoire, l'ancien local contenant la cuve de fioul de l'établissement **est toujours dans le même état mais l'inventaire des produits présents a pu être complété lors de la nouvelle inspection**. Le sol est recouvert de fioul et de billes translucides de composition dont la nature a pu être déterminée grâce à des sacs retrouvés dans un autre local : billes de colle thermofusible Bostik Smart adhesives. Il a été possible de constater que la cuve de fioul n'est pas présente. En revanche, le local contient :

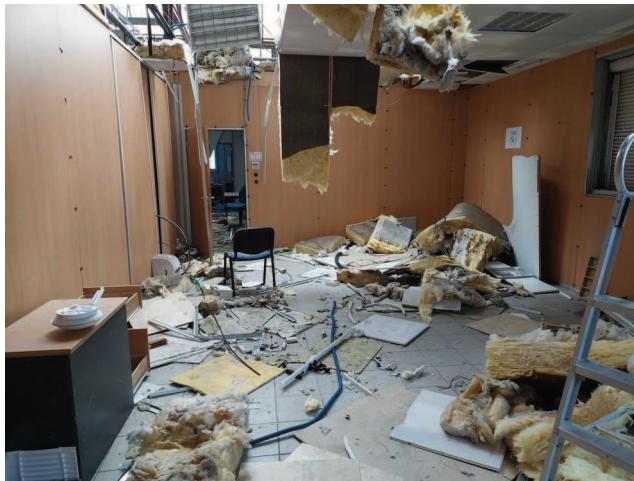
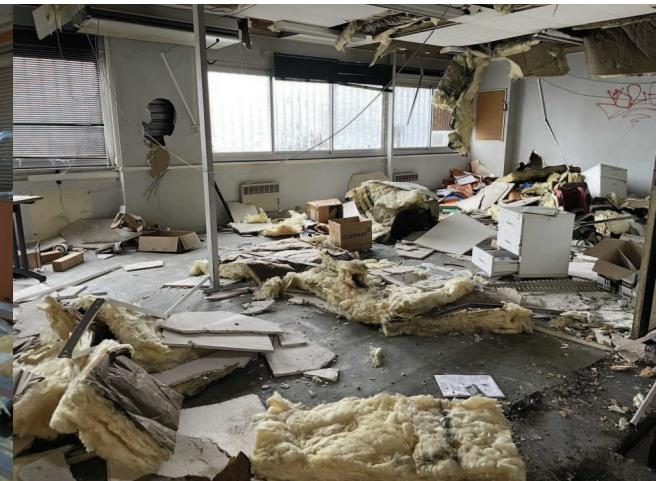
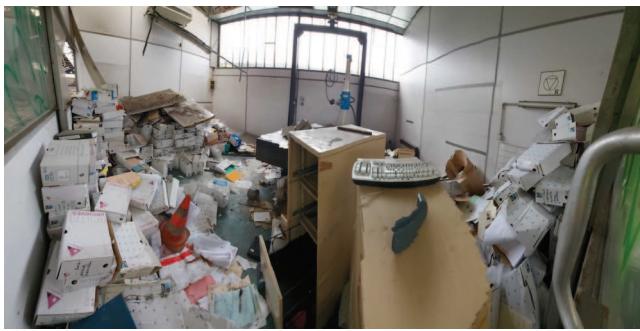
Local BU1001B – Local d'archivage contenant toujours une quantité importante de papiers et cartons. **Cette partie du site a fait l'objet de très nombreuses dégradation : plafond, cloisons arrachées, baies vitrées cassées, contenu des armoires d'archives déversées.**

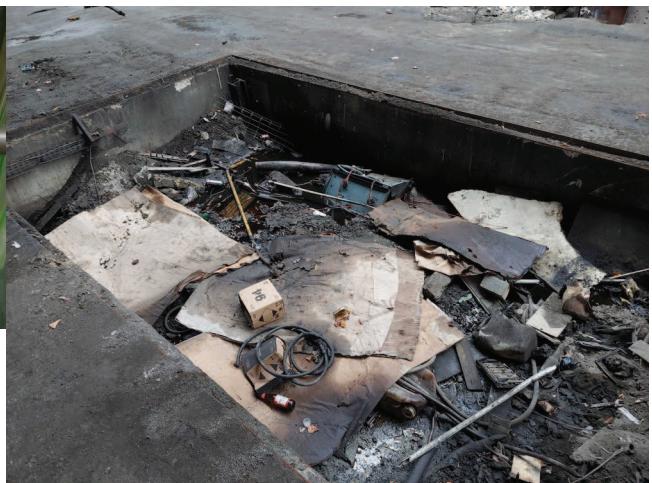
Les fosses dans la dalle béton sont toujours remplies de déchets solides divers (anciens moules, plastiques, cartons, gaines et matériel électriques, bois, gravats, bidons avec des pictogrammes de mentions de dangers, possiblement des crasses de fonderie, etc.) et/ou de déchets liquides présentant de forts indices organoleptiques (couleur, odeur, aspect huileux). **Les fosses contenant exclusivement des déchets liquides sont particulièrement difficiles à distinguer, ce qui conduit à un risque avéré de chute. En outre, la nature des produits déversés est inconnue. La profondeur de ces fosses reste indéterminée.**

Fosse remplie de déchets solides souillés au niveau du local HA1002B

- Pompage des huiles dans les fosses ;

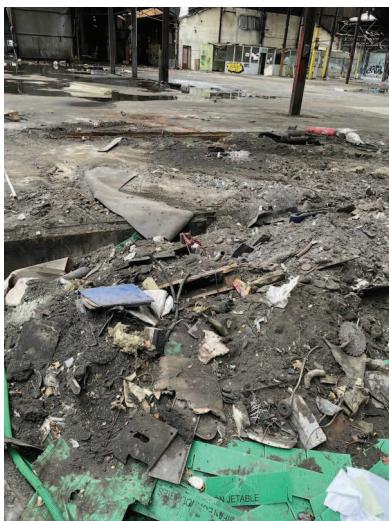
Fosse remplie de déchets solides souillés au niveau du local HA1004B

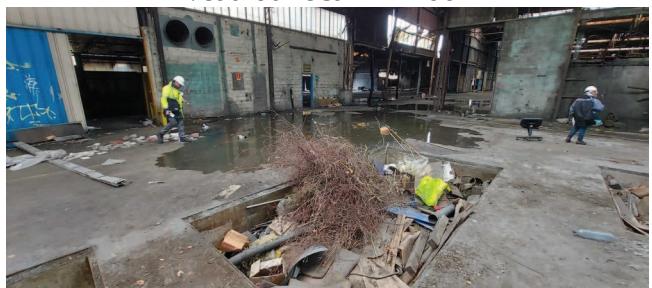
Fosse remplie de déchets solides souillés au niveau du local HA1003B – Présence d'apport externe de déchets

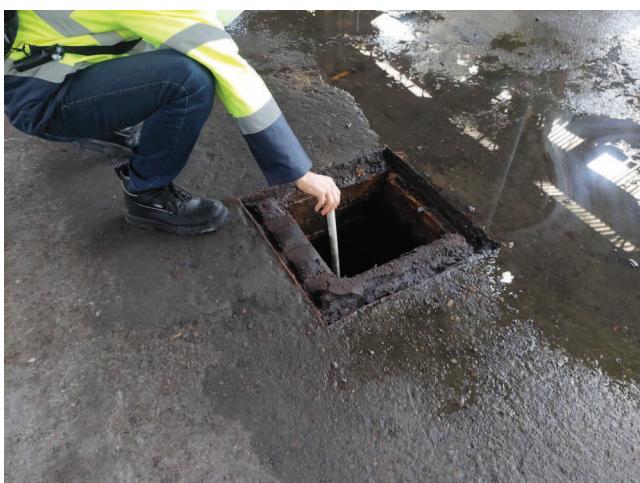
par le réseau de collecte des eaux de toitures (eaux normalement non souillées) qui passe sous la dalle de l'atelier. Les eaux souillées accèdent à ce réseau via plusieurs tampons dont les plaques métalliques ont été retirées ;

Regard rempli de déchets liquides, avec infiltrations sous dalle en profondeur (local HA 1002B)

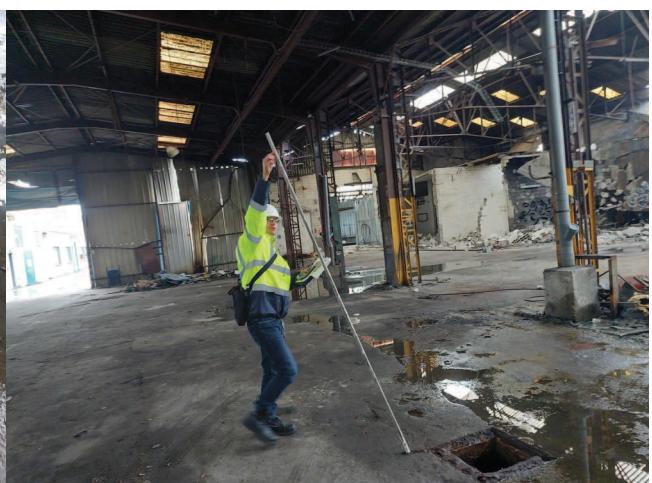
Par sondage, il est constaté à l'aide d'une pipe en plastique trouvée sur site qu'un regard au droit du local HA1002B, par lequel transitent les eaux pluviales de toiture, et dont la plaque a été subtilisée mesure environ 2,2 m de profondeur.

Pige dans le regard rempli de déchets liquides, profondeur d'eau estimée à 2,2 mètres

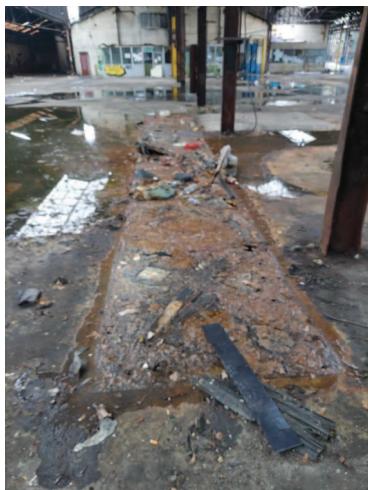
Fosses remplies de déchets soldes et liquides

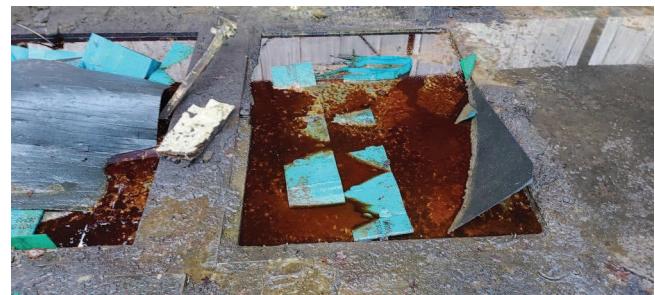
Fosses remplies de déchets liquides et solides

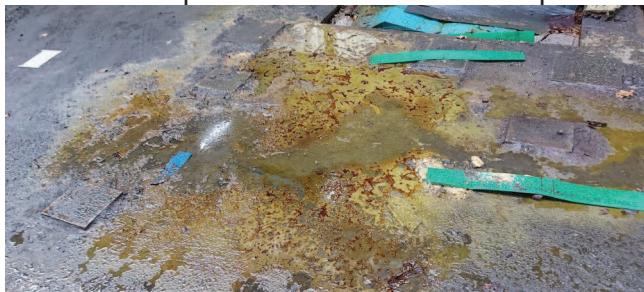
Déchets épandus sur le sol

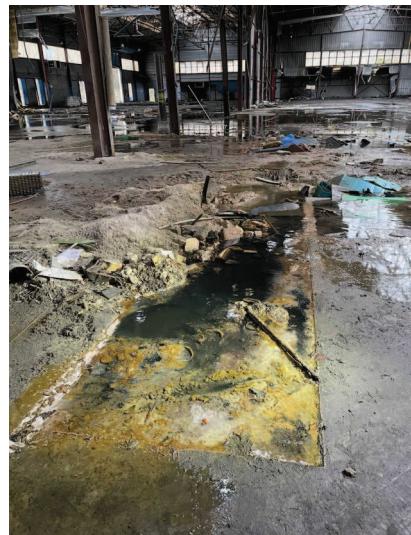
Fosses remplies de déchets liquides et solides

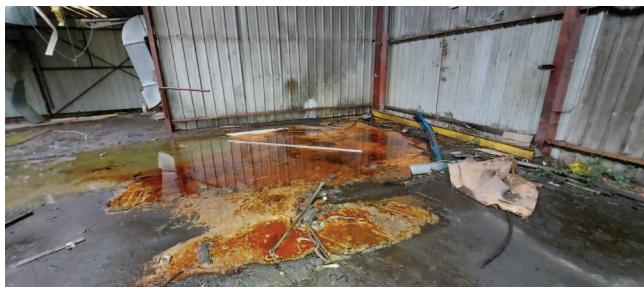
pour partie à l'angle Nord du bâtiment où une quantité significative d'huile épandue continue à s'écouler sous le bardage et se déverse à l'extérieur directement dans le sol et en direction du cours d'eau temporaire qui ceinture l'établissement et se déverse dans le Loiret ;

Déversement de déchets liquides dans l'angle
Nord du local HA1009B

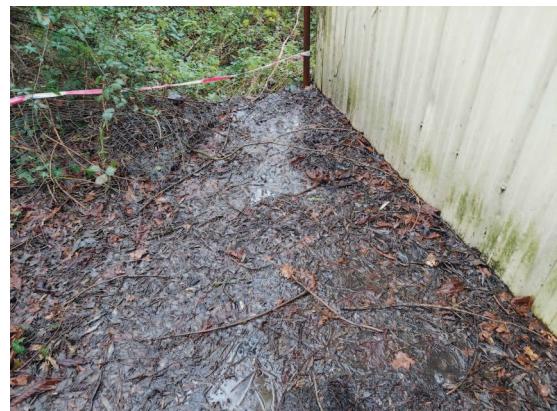
Ecoulement des déchets liquides à l'extérieur du
local HA1009B

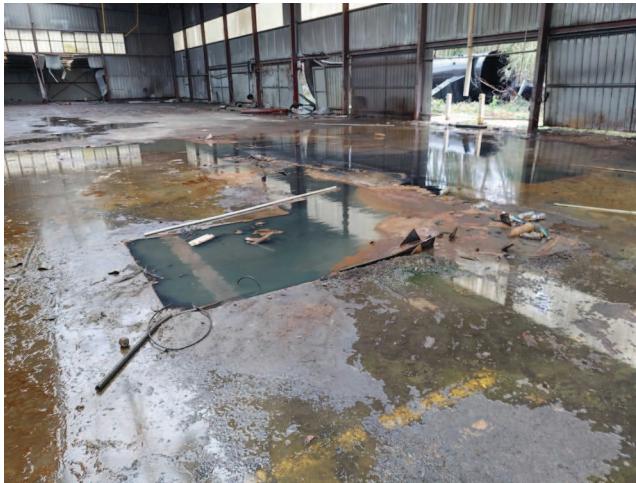
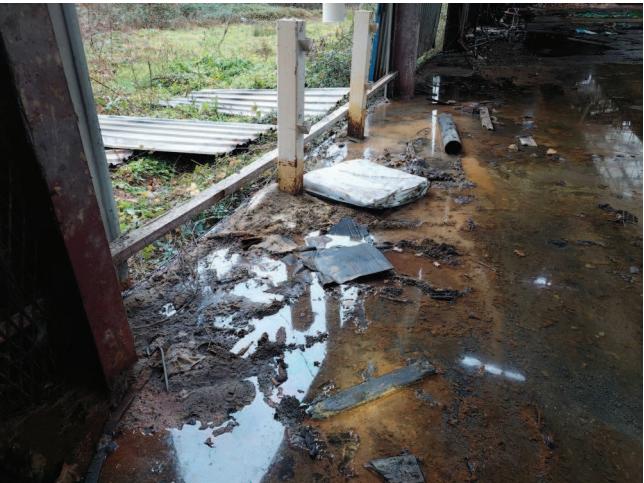
pour partie au niveau sur la façade Nord du bâtiment, où le contenu de plusieurs fosses remplies de déchets liquides avec de très forts indices organoleptiques sont lessivées par les eaux de pluie et par trop plein s'écoule à l'extérieur du bâtiment (là où une partie du bardage a été arraché), dans les sols.

Ecoulement vers l'extérieur de déchets liquides contenus dans les fosses du local HA1009B

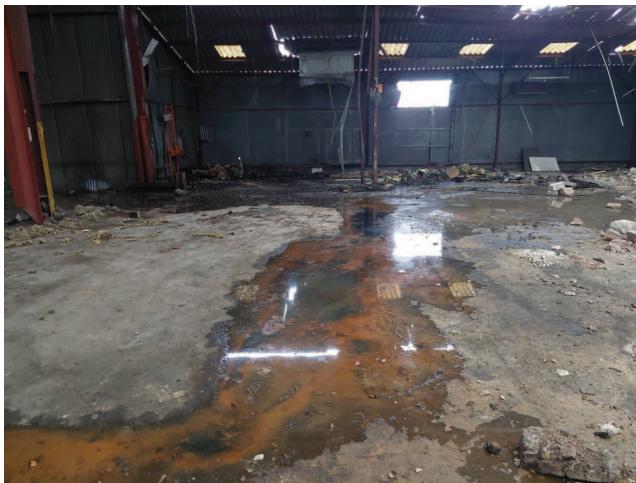
Il est constaté qu'une partie de ces déchets solides et liquides sont lessivés par l'eau de pluie qui pénètre par la toiture et les bardages endommagés. Ces eaux souillées s'écoulent en dehors du bâtiment :

Ecoulement de déchets liquides repris par les eaux météoriques au niveau du local HA1007B

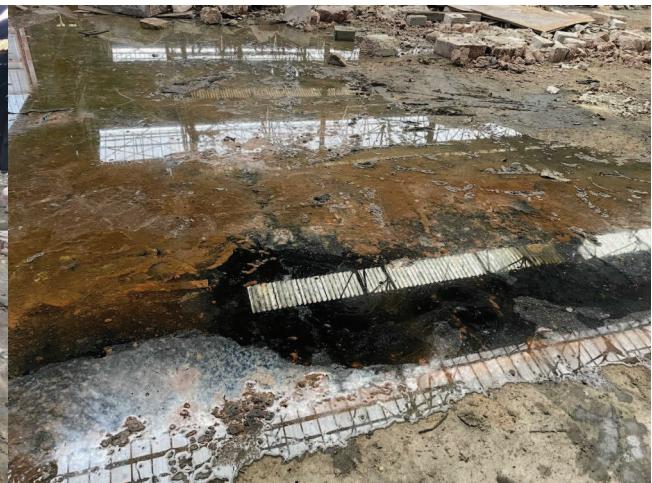
Ecoulement de déchets liquides repris par les eaux météoriques

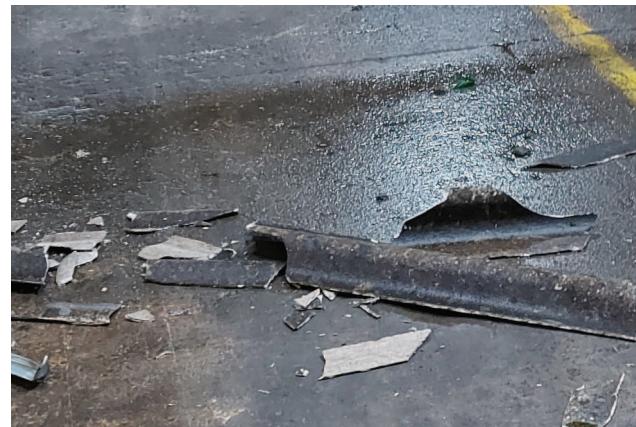
La toiture en fibro-ciment amianté s'est effondrée en plusieurs points.

Toiture en fibro-ciment (probablement amiantée) effondrée

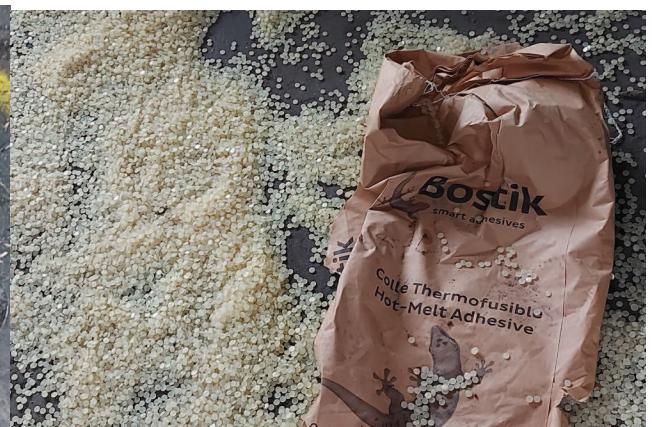
Sac de pastilles de colle thermofusible éventré

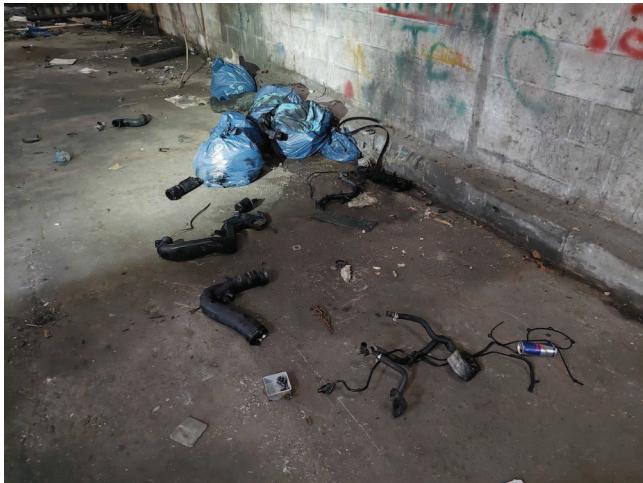
Local HA1012B – Ancienne enceinte de four toujours présente. Présence nouvelle de pièces mécaniques automobiles grasses, notamment de type durites, carter moteur et de traces d'activité de démantèlement de véhicules.

Résidu de démantèlement de véhicules

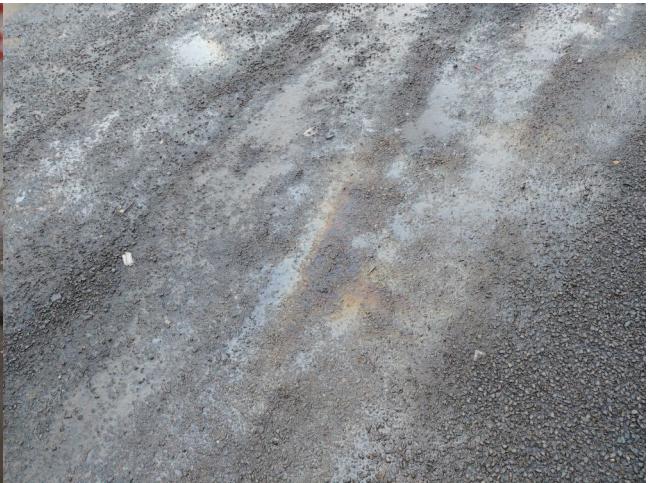
Dans la cour principale (cour à côté des anciens bureaux de la direction du site) il est toujours constaté au sol un versement d'hydrocarbures sur une surface évaluée à 70 m² environ. Ces hydrocarbures sont exposés au lessivage par les eaux météoriques et repris par le réseau des eaux pluviales non polluées du site. Dans cette cour se trouve également toujours un Grand Récipient pour Vrac (GRV) vide, avec des pictogrammes dangereux pour l'environnement.

Nappe d'hydrocarbures déversée dans la cour principale

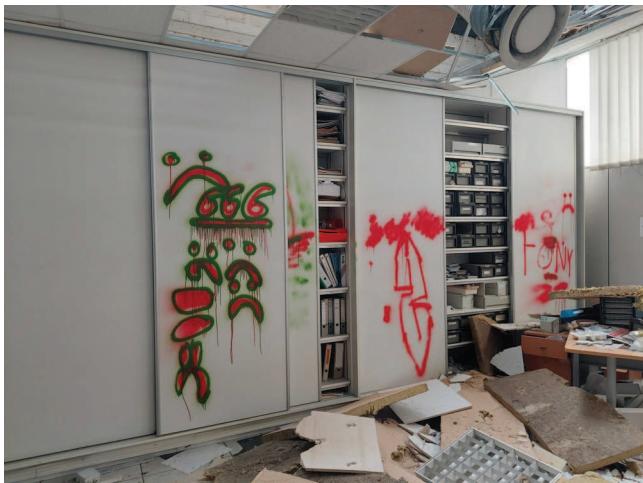
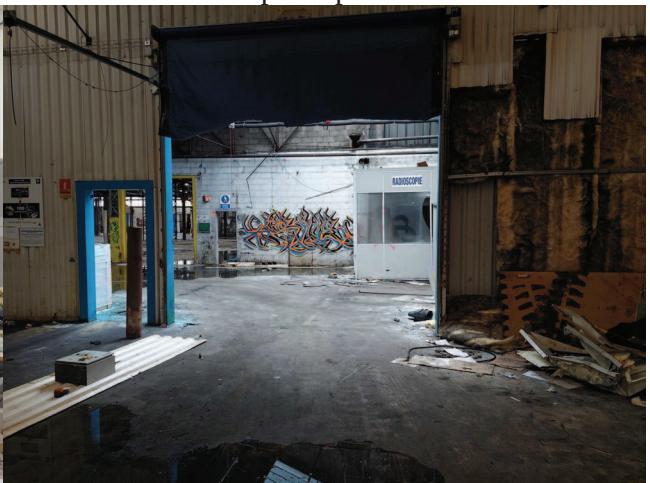
Il est constaté que ces locaux font l'objet d'un grand nombre de passages comme en atteste les nombreux tags sur les murs ainsi que les quantités importantes de bouteilles et cannettes d'alcool ainsi que de mégots retrouvés sur site (notamment au niveau du local BU10014B où sont entassées de quantités significatives de matières combustibles du type archive papier, mobilier bois, etc.).

Tags à l'intérieur des locaux

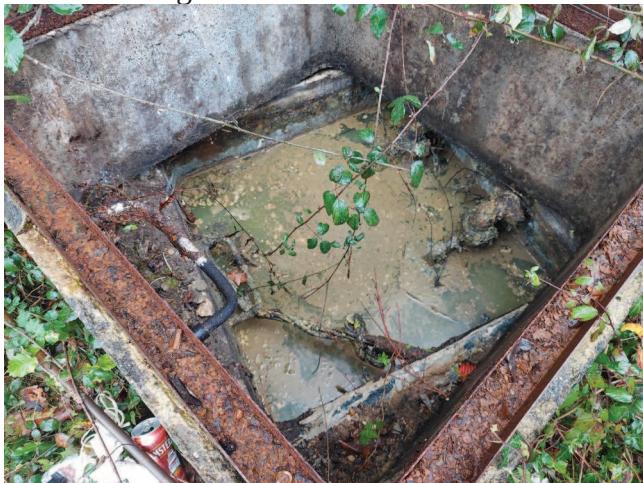
À proximité de l'embase de l'ancienne TAR, il est constaté un regard ouvert contenant un liquide avec de très forts indices organoleptiques (couleur, charge particulière).

Regard ouvert à proximité de l'ancienne embase de la TAR

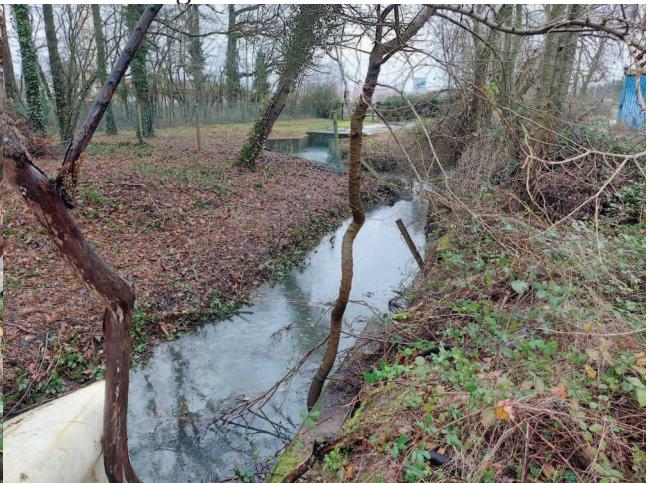
Cour d'eau ceinturant le site

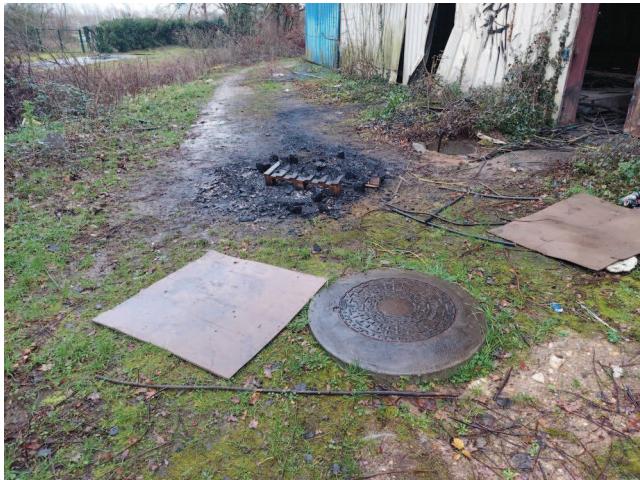
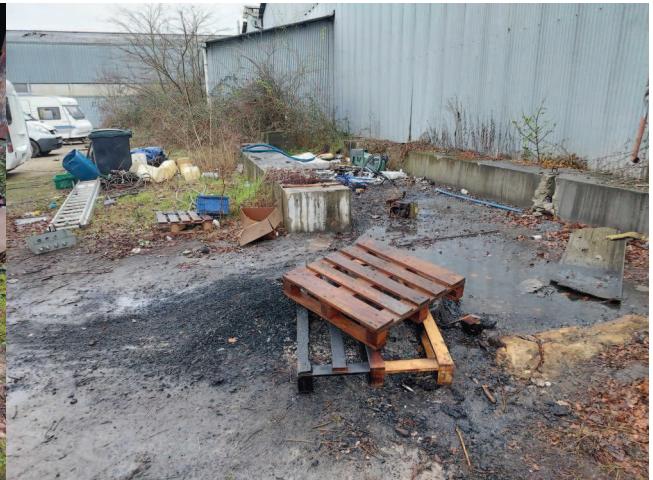
À proximité, il est constaté plusieurs sacs remplis de câbles électriques et deux points de brûlage récent (résidu de palette, bois brûlé).

Point de brûlage

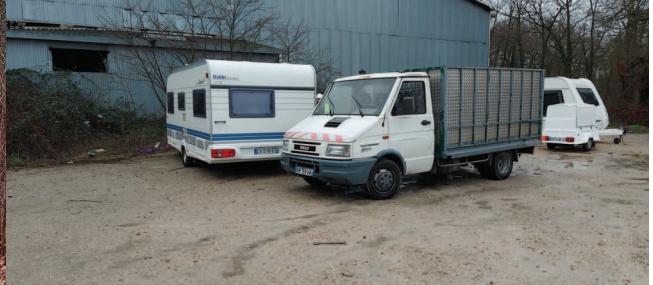
deux caravanes non attelées à un véhicule et sur cales, ainsi qu'un véhicule de chantier du type fourgonnette plateau.

Caravanes et camionnette sur le parking SIFA

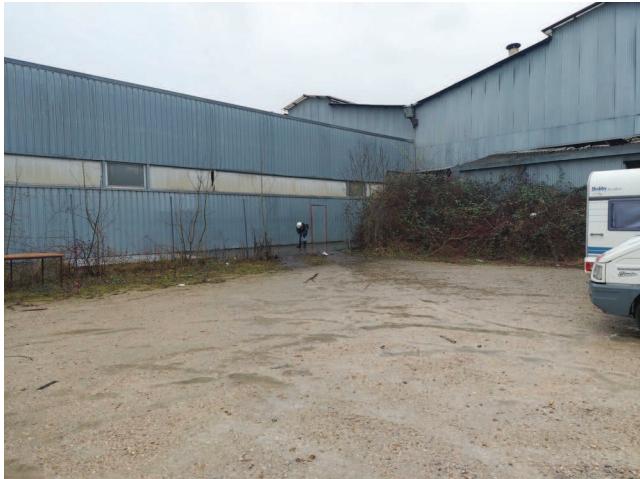
Un linéaire de plusieurs mètres de clôture a été arraché au niveau du parking Sifa (angle Nord-Est du site) offrant un nouvel accès libre au site.

Grillage arraché au niveau du parking SIFA

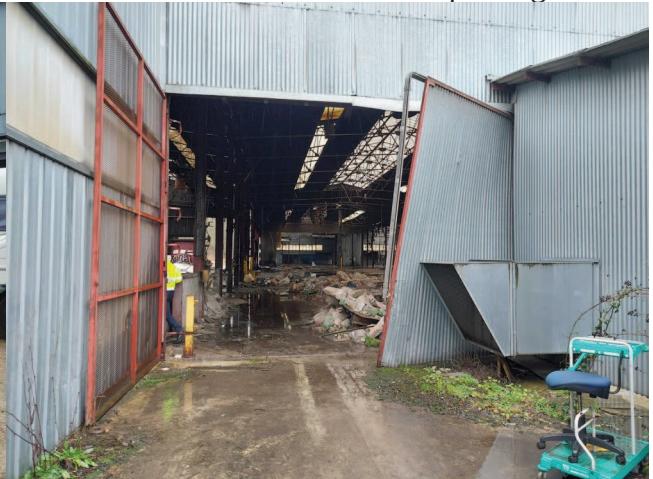
Le bardage du bâtiment a été arraché en de nombreux points, notamment au droit du parking Sifa, sur une largeur suffisante pour permettre le passage d'un véhicule de chantier.

Bardage arraché au niveau du parking SIFA
