Rapport de l'Inspection des installations classées

Visite d'inspection du 06/12/2024

X FAB FRANCE (ex ALTIS SEMICONDUCTOR)

XFAB FRANCE – CORBEIL ESSONNES / LE COUDRAY MONTCEAUX
INSPECTION DU 6 DECEMBRE 2024

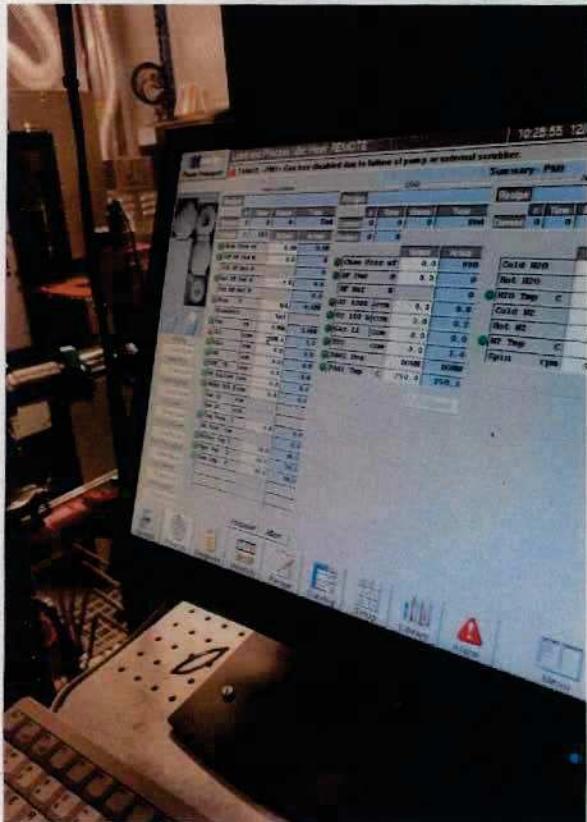
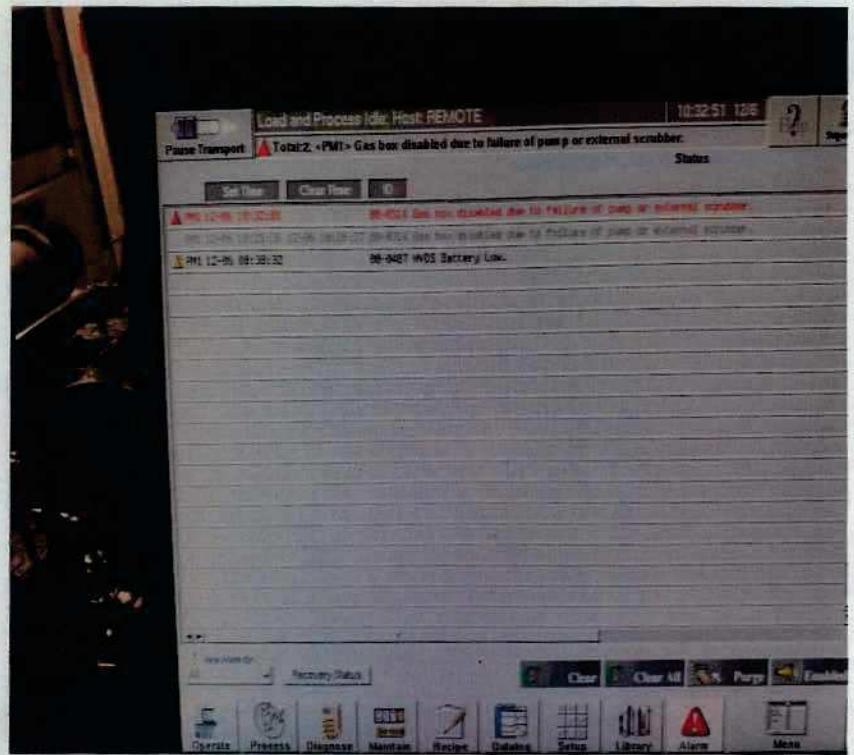
L'inspection a sollicité l'exploitant sur un test d'alarme au niveau de la salle 4105 : le test a porté sur une fuite d'hydrogène au niveau de la chambre CVD (chambre 2). Le test a été concluant. L'exploitant a précisé les modalités de gestion des gaz au niveau du tool et de la salle. Dans les "gas cabinet", le gaz passe en basse pression. Une fois le gaz passé dans la CVD, ce dernier part en sous sol au sein de canalisation. Le gaz H2 est dilué avec de l'azote afin de faire passer la concentration de ce dernier sous le seuil d'explosivité.

Supervision tool +report alarme lors du test

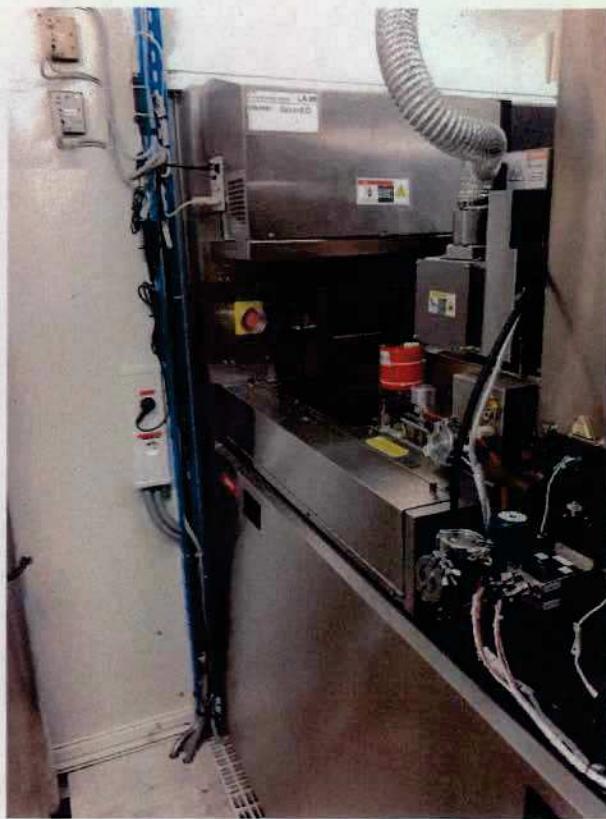
Tool LA09

Le tool LA 09 relève de la rubrique 2565-3 (dry ETCH), il est référencé par l'exploitant 7880.09 (gravure de tranches via des gaz chlorés). Le tool possède 2 chambres : la première permet la gravure sous vide, la seconde permet de retirer la résine excédentaire. Les gaz récupérés au niveau des chambres passent en galerie technique avant leur envoi vers les colonnes filtrantes GRC. Des détecteurs chlore en redondance sont placés pour détecter une fuite au niveau de la gas box (maintenance semestrielle). une détection est également présente au niveau des extractions.

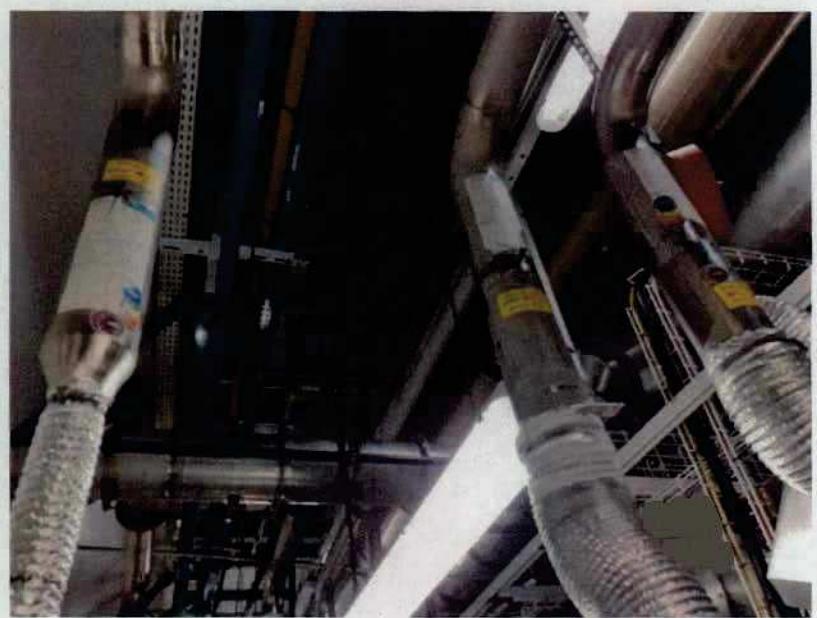
extraction

L'exploitant a communiqué le contrôle 2024 du débit d'extraction pour LA09 (débit mesuré

Les canalisations de gaz extraits des chambres sont vérifiées toutes les semaines en fermant le pompage en sortie des chambres. Le débit d'extraction est vérifié une fois par an. De même les extracteurs font l'objet d'une maintenance préventive suivant la même fréquence.

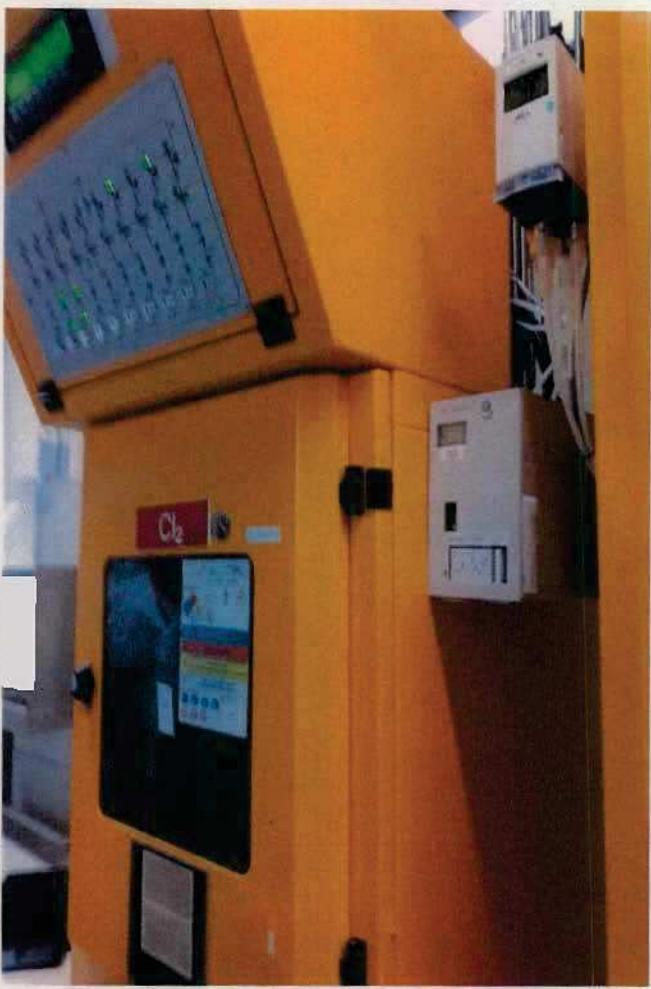
Distribution chlore

L'alimentation en gaz du tool se fait soit depuis une gaz room soit depuis une armoire dans la salle de production (comme le chlore gazeux). Si une coupure de l'alimentation est déclenchée suite à une détection, celle-ci se fait au niveau du barilet. Seul le tool concerné par l'alarme sera impacté, les autres tools connectés au barilet peuvent continuer à être alimentés.

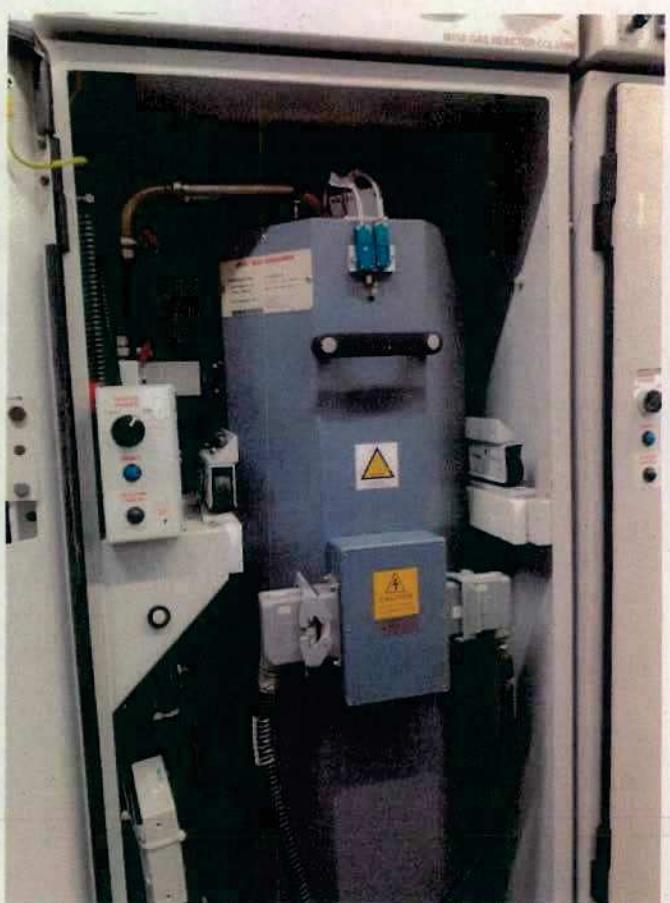
Colonne GRC

Concernant les laveurs secs (installations non raccordées) : l'inspection en présence des équipes de l'exploitant (M. Martin) a procédé à un contrôle d'un appareil dit GRC (colonne filtrante chauffée). L'exploitant a explicité les consignes de suivi de la température (minimum 450 °C, maximum 575 °C). En fonction du débit de gaz passé dans la cartouche filtrante, le logiciel de suivi calcule le niveau de saturation de la cartouche et prévient les équipes de maintenance de la nécessité de procéder au changement de cartouche. Concernant les sécurités, un fusible est présent dans l'armoire de contrôle pour déclencher une alarme en cas de surchauffe. De même sur le corps chauffant, un fusible est constaté. Dans les 2 cas, la surchauffe provoque l'arrêt du tool. En cas d'alarme, le défaut est renvoyé sur la supervision pour une intervention planifiée via un BT (bon d'intervention) relatif au tool. En cas d'alarme, si une tranche de silicium se trouve encore dans le tool, le cycle va aller jusqu'à son terme avant qu'une intervention puisse être lancée. L'exploitant a présenté un BT pour une intervention sur le LAM 14 (tool).

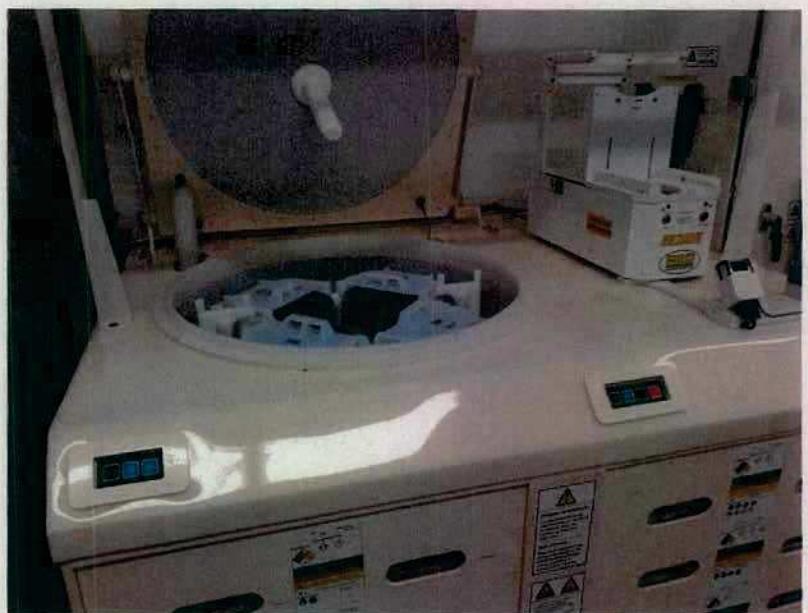
Tool SI34 procédé WET

La fiche de maintenance préventive 2023 du tool SI34 procédé WET avec connexion à un laveur à eau a été transmise. Il ressort que seule la sonde de température de l'extraction présente une anomalie. Celle-ci a conduit à la génération d'un plan d'action. La fiche de maintenance préventive 2024 ne présente aucune observation.

Le plan d'action relative à la fiche PM 2023 est à communiquer.

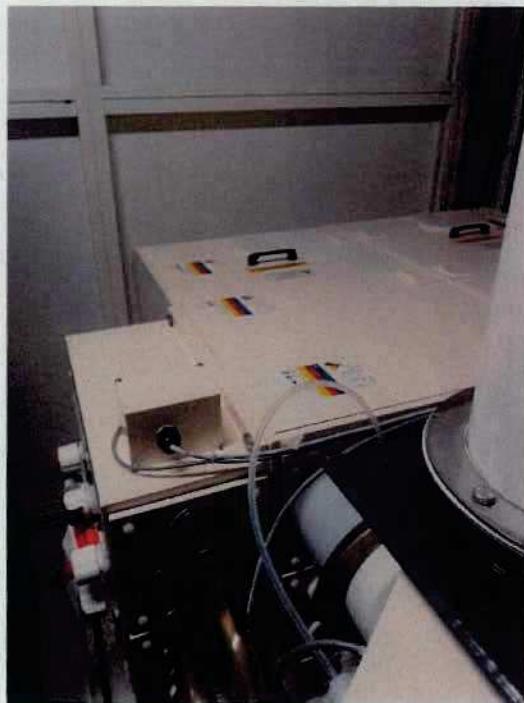
bac tampon SI34

Lors de la partie contrôle, l'exploitant a précisé qu'un suivi du débit était assuré pour les produits chimiques. Pour les produits chimiques purs, le coffret où se trouve le bac tampon dans le tool dispose d'une aspiration (par exemple pour le produit AE430 cf photos). Un détecteur de fuite est disponible au niveau de la rétention du bac. L'exploitant rappelle que si les blocs tampon (fermeture coffret) au niveau du tool détectent une ouverture, le tool est immédiatement coupé.

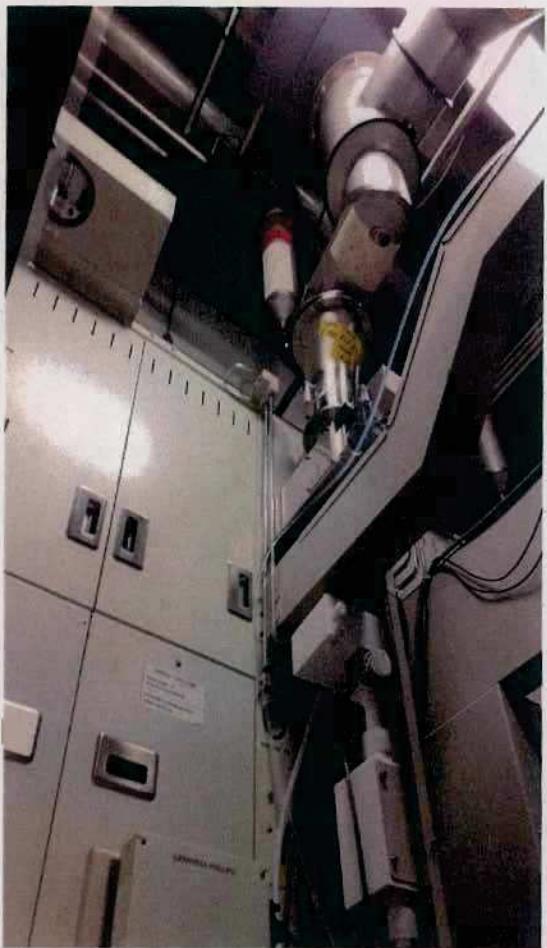
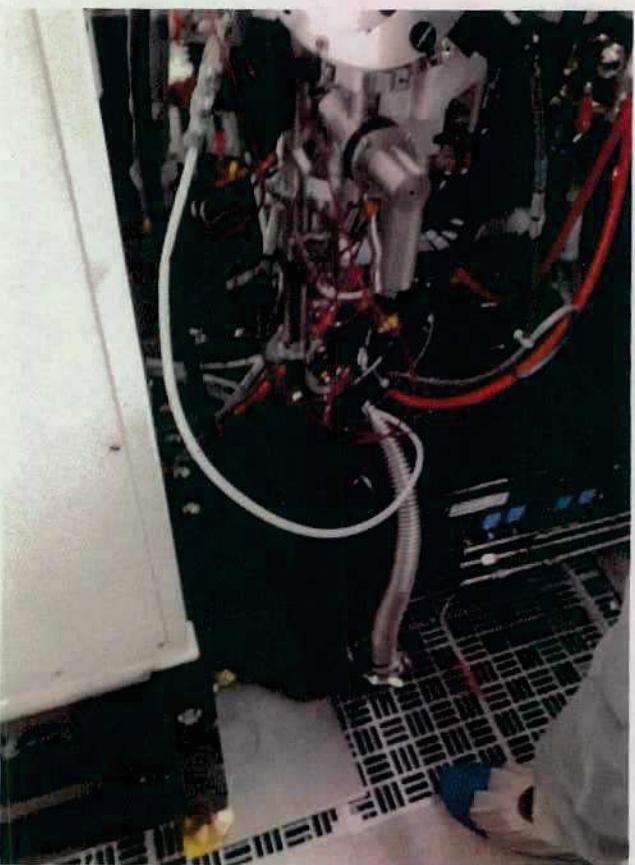
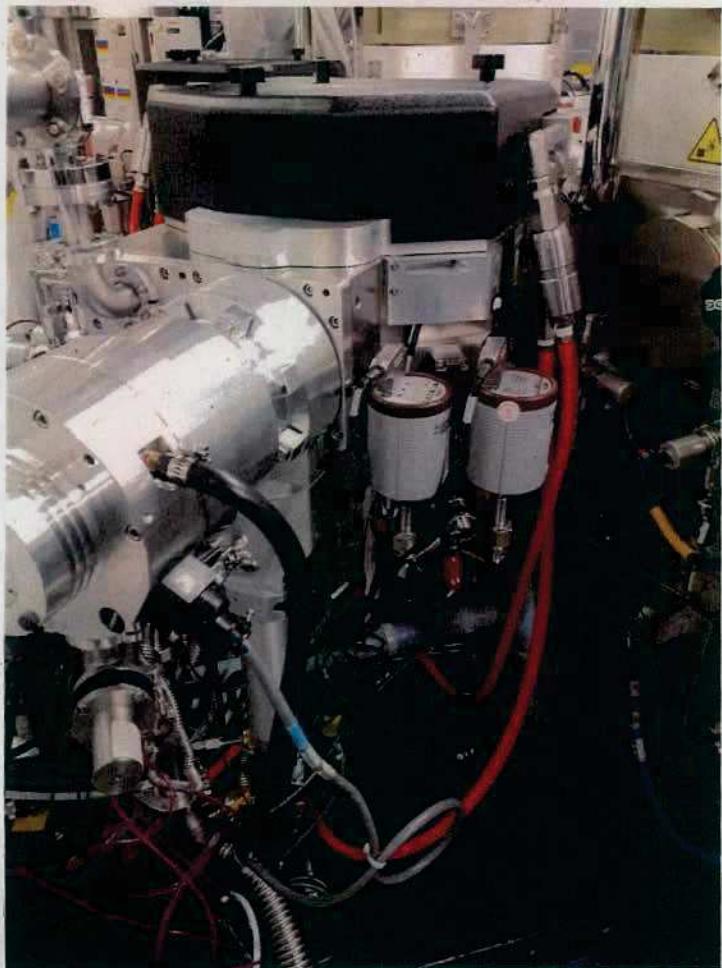
Tool TX01

Les fiches de maintenance préventive 2023 et 2024 du tool TX01 (vu pendant la visite) ne mettent aucune anomalie en évidence. Les tests des arrêts d'urgence sont concluants. Le contrôle d'extraction 2024 est conforme. Le tool TX01 est un four qui permet l'oxydation des tranches de silicium (procédé HOT). L'exploitant possède 3 types de four : four pour le dépôt basse pression, HOT et RTP.

Sur les tools TXxx, un suivi de l'acide chlorhydrique est observé.

Le tool est alimenté en permanence en eau dans le but de le refroidir : les effluents aqueux sont dirigés vers le réseau EUID. Les gaz sont dirigés quant à eux vers le laveur HCL.

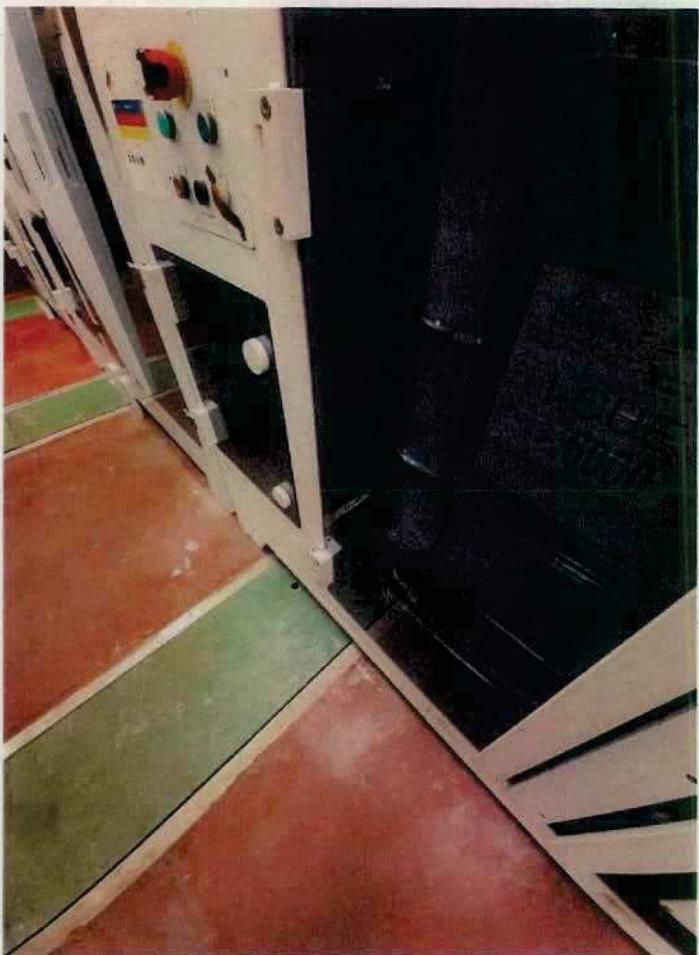
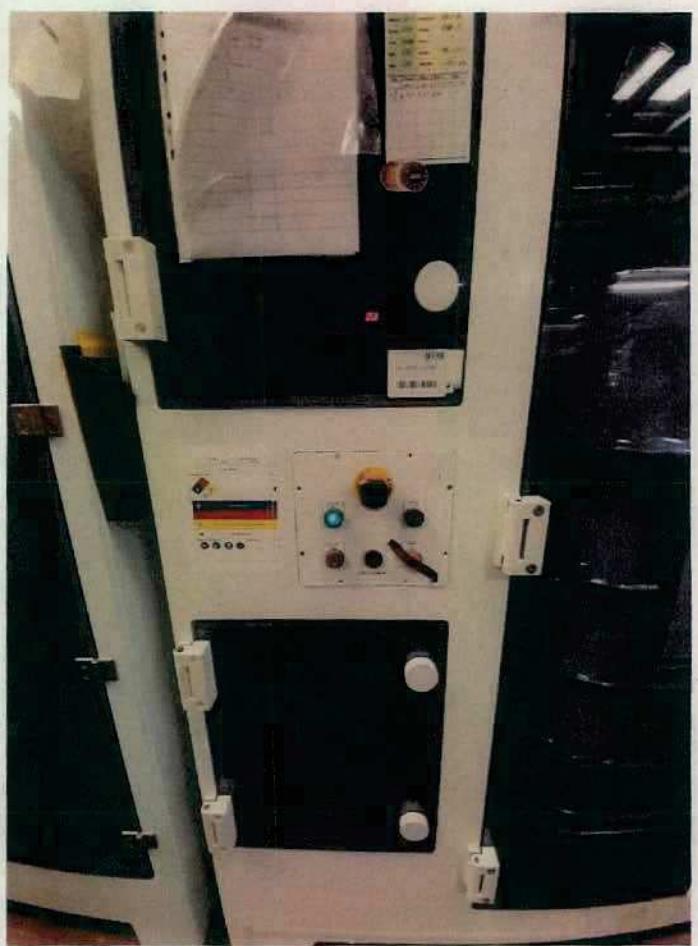
Armoire distribution

Les armoires de distribution sont placées sur rétention avec détection de fuite et extraction des vapeurs. Les réseaux de distribution disposent d'une double enveloppe. Les points bas des réseaux sont équipés de détection de fuite. L'arrêt des pompes de distribution est asservi aux détections de fuite. Les vannes de fermeture implantées sur les réseaux de distribution sont à sécurité positive et se ferment par manque d'azote.

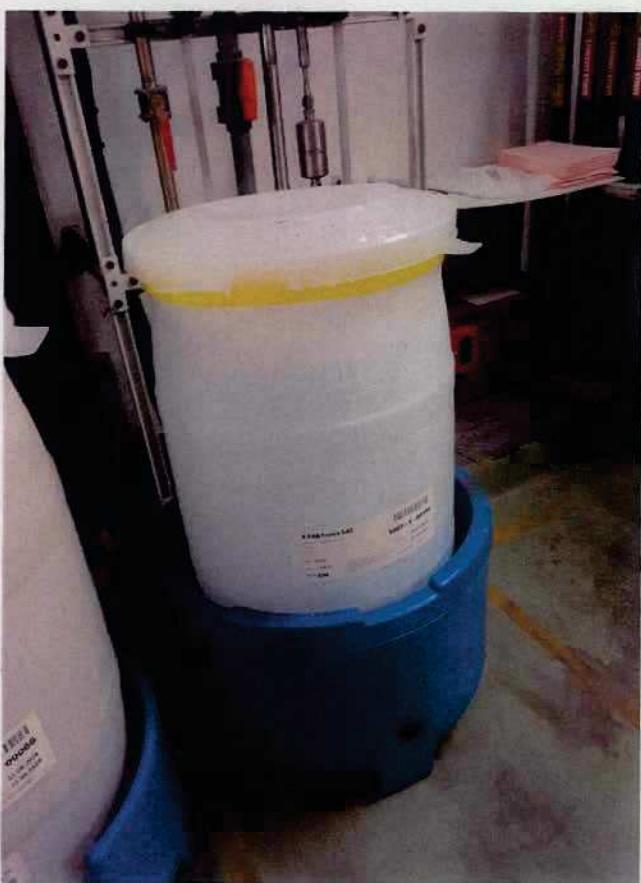
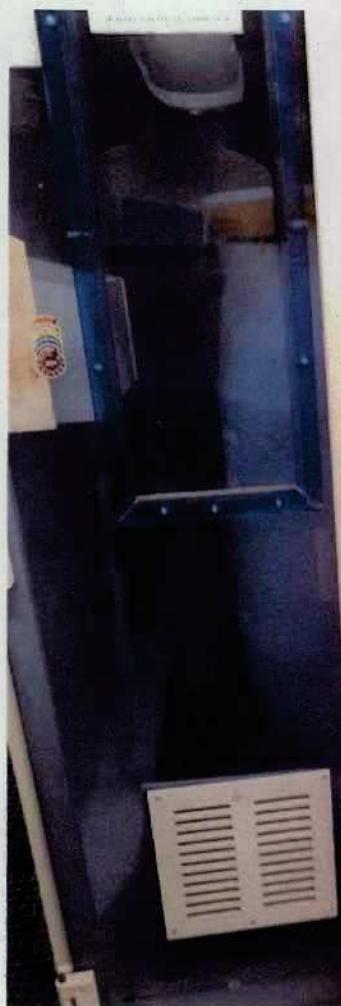
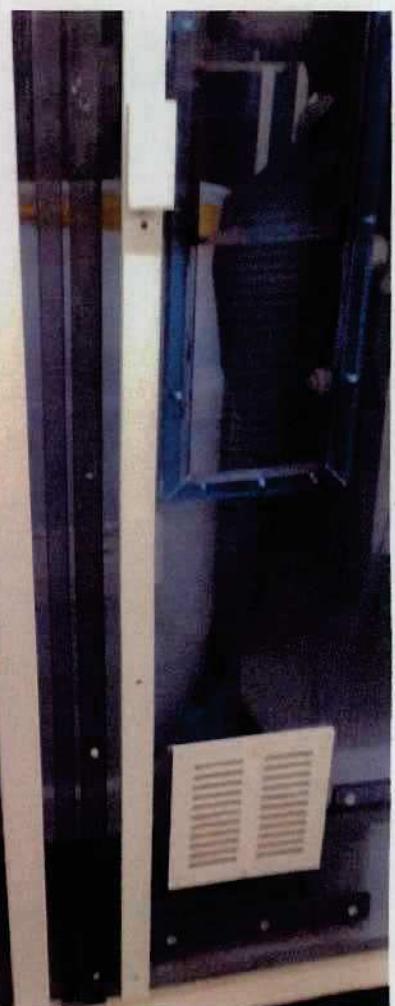
Salle 76

La salle 76 permet la distribution de produits corrosif (distribution uniquement). Le réseau de distribution est gravitaire. Les fûts sont placés sur des supports. Le fût est ouvert uniquement dans l'armoire de distribution. Pour le transport des fûts, une navette spécifique est sollicitée. En cas de déversement dans la salle, les effluents sont dirigés vers le réseau EUICF.
