Rapport de l'Inspection des installations classées

Visite d'inspection du 22/09/2023

VENCOREX FRANCE

Références : 2023-Is156RT
Code AIOT : 0006107527

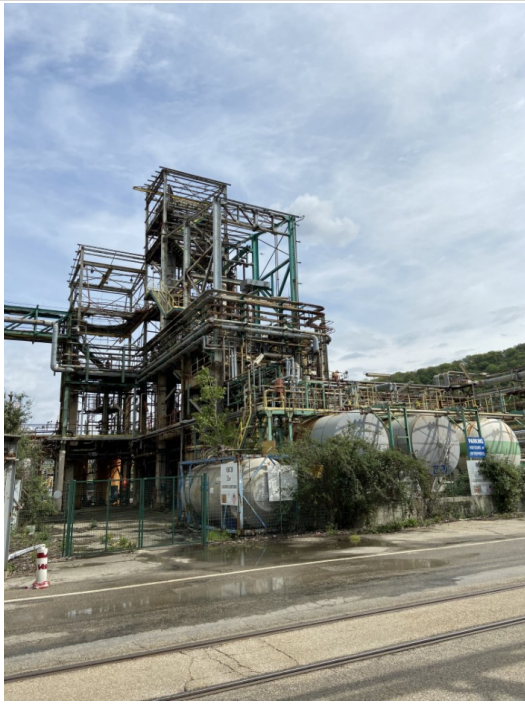
Bâtiment AMCP

Concernant la partie AMCP, Vencorex a indiqué avoir procédé fin 2022 au retrait de l'ensemble des plaques amiantées au niveau du bâtiment AMCP (dernière benne évacuée en septembre 2023).

Vencorex indique avoir rédigé un cahier des charges de pré-démolition et de démolition en mars-avril 2023 et avoir reçu des offres au printemps-été 2023.

L'Inspection souhaite disposer d'un planning est d'une vision globale des étapes de démolition de l'ensemble de l'AMCP.

Observation n°1: L'exploitant doit transmettre à l'Inspection un planning de démantèlement de l'atelier AMCP dans son ensemble sous un délai de 6 mois.

Observation n°2: L'exploitant doit transmettre à l'Inspection une stratégie de gestion des masses bétonnées potentiellement polluées issue de la démolition des bâtiments, anciennement exploités, à minima au niveau de l'atelier AMCP, associé à un planning sous un délai de 6 mois.

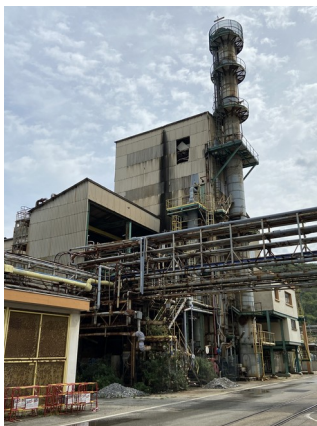
Enfin, une estimation de l'ensemble des volumes bétonnés du secteur orgachlor (bâtiment xylochimie compris) est établie par Vencorex. Ceci représente un volume proche de 3000m³ de béton potentiellement pollué aux produits chimiques. Une stratégie de gestion des masses bétonnées potentiellement polluées est à mettre en place au sein de la plateforme chimique.

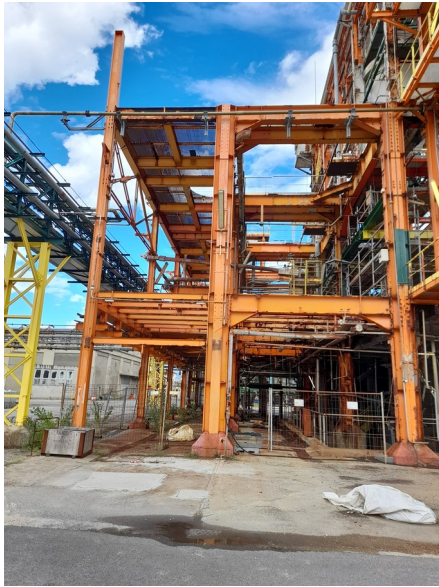
L'atelier Soude2 est situé sur le carreau L1. Le dernier exploitant Vencorex a indiqué avoir procédé à son démantèlement partiel en 2019. Lors de la visite du site, il a été constaté que l'atelier Soude 2 était situé au sein de l'atelier Soude (composé des bâtiments soude 2 et soude 3) en fonctionnement. Les capacités et équipements ont bien été enlevés mais il n'est pas possible, pour des raisons structurelles, de démonter l'estacade de Soude 2 qui sert également à stabiliser le reste de l'atelier Soude en fonctionnement. Cependant, aucun dossier de mise en sécurité n'a été transmis à l'Inspection.

Demande d'action corrective n°2: L'exploitant doit transmettre à l'Inspection un dossier de mise en sécurité de l'atelier Soude 2 sous un délai de 3 mois.

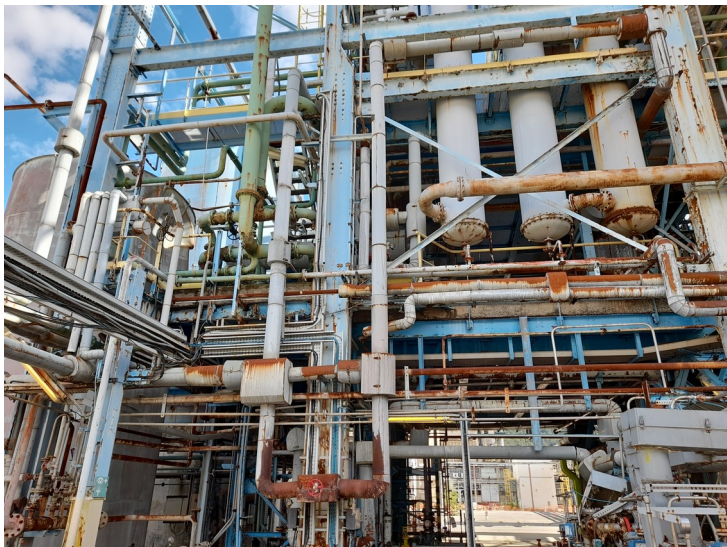
Atelier dessalage

L'atelier dessalage est situé sur le carreau J5. Par courrier du 18/03/2017, le dernier exploitant Vencorex indique que l'atelier a été mis à l'arrêt en date du 24/02/2017 et que l'ammoniac (gazeux) contenu dans les bacs de stockage et les équipements ont été évacués. Cependant, rien n'est indiqué concernant le reste de l'atelier dessalage au niveau de sa mise en sécurité globale. Un dossier de mise en sécurité est à transmettre.

Demande d'action corrective n°4: L'exploitant doit transmettre à l'Inspection un dossier de mise en sécurité de l'atelier dessalage sous un délai de 12 mois.

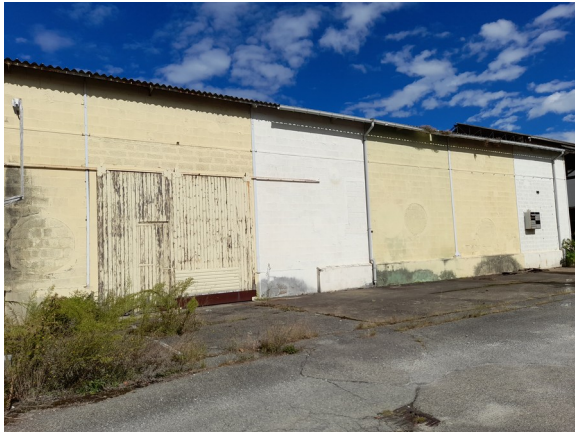
incinérateur

Atelier incinération situé sur le carreau L6. L'Inspection a constaté la présence d'un ancien bâtiment vide excepté au niveau de la salle de contrôle où il y a la présence de matériaux probablement amiantés. Le bâtiment est constitué notamment au niveau de la toiture de tôles en fibrociment amiantées.

Aucune action de l'exploitant n'est prévue pour ce bâtiment à la date.

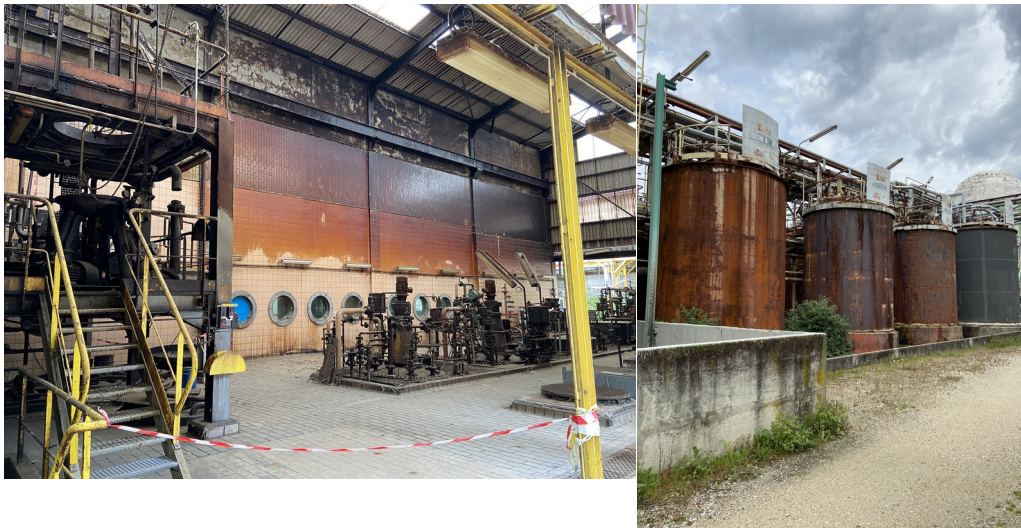
Atelier TDA Bayer et stockages associés

Constats : L'atelier TDA Bayer est situé sur le carreau G2 de la plateforme et les stockages associés à cet atelier sont localisés en F3. Pour mémoire, suite à une explosion survenue le 27 décembre 1995 au niveau de la section réaction, une partie de l'atelier a été détruite, puis reconstruite en 1996 selon un procédé différent dénommé « TOLOCHIMIE » présentant des conditions de sécurité améliorées (Procédé basse pression). Cet atelier TDA Bayer (composé de la salle ex mélange et la synthèse Haute Pression) et les "stockages associés" a été exploité par Rhodia jusqu'à l'explosion survenue le 27 décembre 1995. Ainsi, l'ancien bâtiment (TDA Bayer Haute Pression) qui a explosé a pour dernier exploitant Rhodia Chimie et le nouveau bâtiment (TDA Basse Pression) Vencorex. En ce qui concerne la partie stockage, les réservoirs de stockages associés à l'atelier TDA Bayer ont été exploités uniquement par Rhodia Chimie selon Vencorex. Aucune mise en sécurité de cet atelier TDA Bayer n'a été réalisée. Or, des produits très toxiques pour les organismes aquatiques tels que l'ODCB (orthodichlorobenzène), et CMR tels que la TDA (toluène diamine), le DNT (dinitrotoluène) y ont été manipulés et fabriqués. Au vu des divers événements, il s'avère que la mise en sécurité de cet atelier doit être réalisée sous l'égide de Rhodia Chimie. Sur site, l'Inspection a constaté la présence de nombreux équipements et stockages non vidés ni décontaminés de leurs produits.
