## Rapport de l'Inspection des installations classées

Visite d'inspection du 08/04/2024

#### LAMINES MARCHANDS EUROPEENS (LME)

Références : 2024-V2-122  
Code AIOT : 0007000851

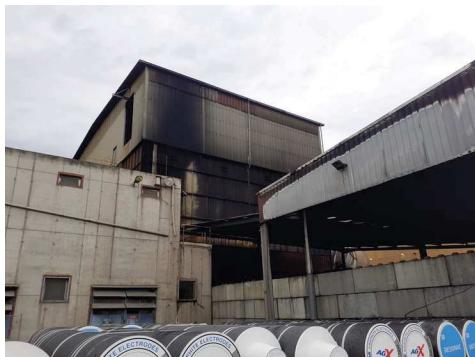
Sur place, il est constaté que les traces de l'incendie se situent au niveau du stockage de pneus usagés broyés, pour lequel le site est autorisé par arrêté préfectoral complémentaire du 22/06/2016 (rubrique 2714 – 150 m<sup>3</sup> pneus usagés).

Ces pneus usagés broyés sont utilisés en apport en carbone dans la fabrication de l'acier. Leur stockage est réalisé en box, avec le charbon anthracite, sous un auvent éloigné de l'outil de production, mais à proximité immédiate de l'unité de traitement des rejets atmosphériques du four de l'aciérie.

Unité de traitement des fumées en arrière plan

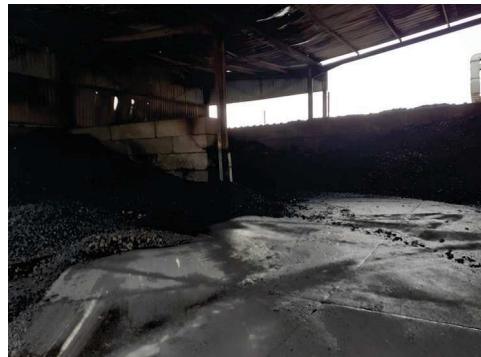
Box de stockage sous auvent des pneus et du charbon

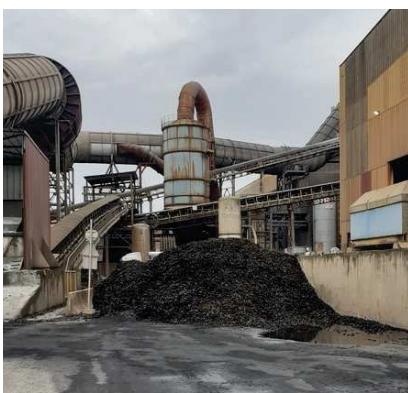
- une partie du stock de pneus broyés a été sortie à la demande du SDIS pour permettre une maîtrise plus rapide de l'incendie et mettre en place un arrosage ciblé :

Tas de pneus usagés broyés sortis pour extinction

L'enquête menée par l'exploitant à l'issue de l'événement lui permet d'identifier l'origine du départ de feu : la veille, un chargement de charbon a été réalisé par un sous-traitant à l'aide d'un engin de manutention normalement utilisé pour les matières chaudes (laitiers), ce qui a créé l'introduction d'un point chaud au niveau du stockage de carbone, et ce contrairement aux procédures de gestion et d'utilisation des engins de manutention et au respect du principe de séparation des flux de matières.

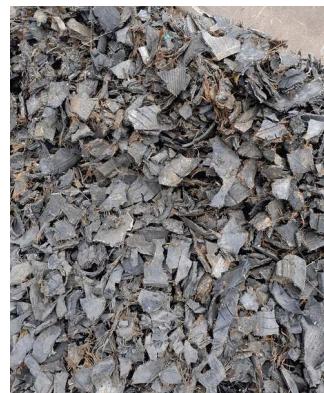
Résidus de pneus broyés

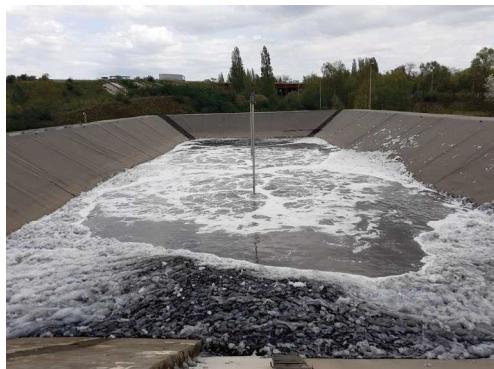
- le SDIS a utilisé de l'émulseur pour maîtriser l'incendie, des traces de mousse sont visibles au niveau du stockage et au niveau du bassin de confinement :

Bassin de confinement des eaux d'extinction incendie

Le volume d'eaux confinées a été estimé par l'exploitant de l'ordre de 1000 m<sup>3</sup>. Le bassin de confinement du site est d'une capacité de 3300 m<sup>3</sup>, laissant la possibilité de confiner à nouveau un volume conséquent le cas échéant.

Les premiers résultats intermédiaires rendus le 17/04/2024 ont permis de mettre en évidence la présence de 3 PFAS dans les eaux confinées (PFBA : 85 ng/L - PFPeA : 59 ng/L - PFHxA : 870 ng/L), sur la trentaine de PFAS recherchés. Ces 3 PFAS correspondent aux 3 substances PFAS présentes dans l'émulseur selon les données transmises par le fournisseur.

Sur la base de ces analyses, l'exploitant a décidé de mettre en place un traitement spécifique pour traiter de manière adaptée les PFAS, et ce malgré l'absence de VLE pour les 3 PFAS identifiés.

En outre, ce traitement, par osmose inverse, adapté au traitement des PFAS, doit permettre à l'exploitant d'abattre largement la charge des eaux d'extinction pour respecter les VLE fixées dans son arrêté préfectoral avant rejet.

**A l'issue de la mise en œuvre sur site du traitement des eaux d'extinction, l'exploitant adressera à l'inspection des installations classées le bilan du traitement par osmose inverse reprenant en particulier les éléments de synthèse suivants :**
