**Rapport de l'Inspection des installations classées**

Visite d'inspection du 28/11/2022

**TERSEN (ex PICHETA - SM2/SM4)**

Références : UD95/2022/0953  
Code AIOT : 0006515969

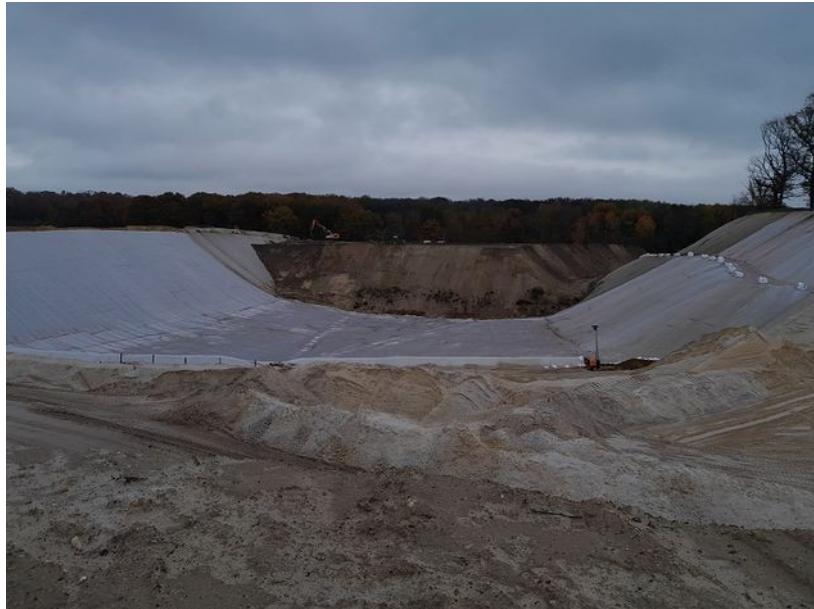
Il a été constaté lors de la visite que les travaux de création de l'alvéole 3 du casier « Nord » étaient achevés et que cette dernière ne comportait aucun déchet, étant entendu que l'exploitant est en attente de la validation de l'Inspection des installations classées pour en débuter l'exploitation.

*Vue d'ensemble du casier Nord 3 préparé (cliché UD95)*

La prescription contrôlée est respectée.

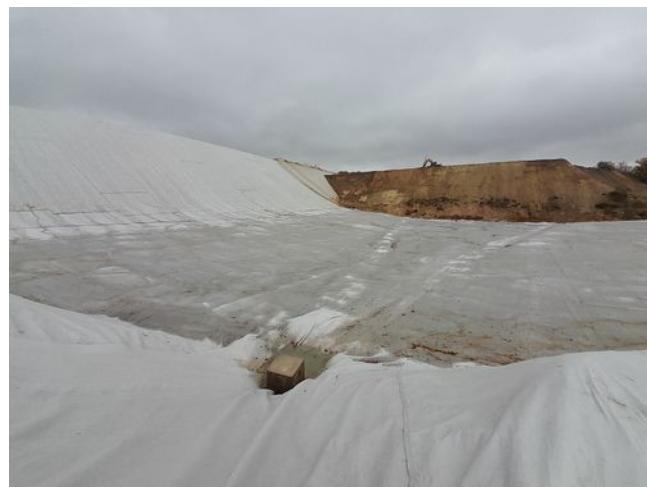
Ces lixiviats ruisselleront jusqu'à la surface de la couche d'étanchéité passive du casier et, grâce aux pentes du fond de l'alvéole, seront collectés via deux drains. Ceux-ci se rejoignent à l'emplacement du futur puits de remontée des lixiviats (point bas final du casier). Les drains se composent d'un géotextile comblé avec des granulats calibrés en vue d'assurer le drainage. Dans l'immédiat, l'installation ne comporte pas de pompe de relevage, car il est encore possible de gérer gravitairement ces eaux grâce aux pentes.

*Vue des drains et du regard aménagé au point de jonction (cliché UD95)*

Dans l'attente de la création du futur puits de remontée des lixiviats, il n'est pas possible de créer un bassin de lixiviats définitif destiné à collecter les eaux des casiers autorisés, tel qu'il est prévu dans le DDAE. Il a donc été nécessaire de créer un bassin de lixiviats provisoire, étant précisé que ce fonctionnement temporaire ne modifie pas la gestion prévue des lixiviats (contrôles au niveau de ce bassin temporaire avant rejet dans le milieu naturel par infiltration, sous réserve de la conformité des analyses). Ce mode de fonctionnement (bassin provisoire de stockage des lixiviats) a déjà été utilisé lors de l'exploitation des alvéoles n°1 et 2.

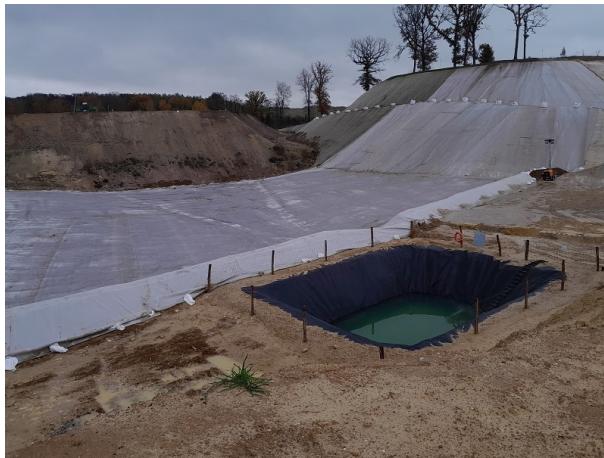
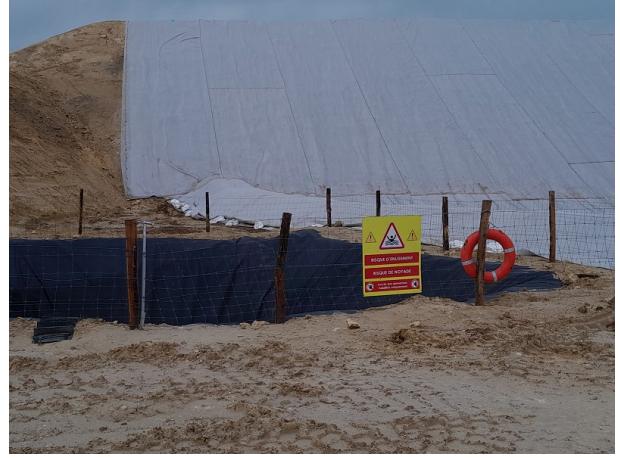
Lors de l'inspection, la présence d'un merlon en périphérie du casier (Nord et Sud) a pu être constatée. La hauteur et la forme de ce merlon, associées au fait que le terrain naturel du site se situe à une altitude plus élevée que les terrains avoisinant, permettent d'éviter aux eaux extérieures de venir ruisseler vers l'intérieur des alvéoles.

Il peut ainsi être considéré que la topographie du site permet de s'affranchir de l'implantation de fossés périphériques.

Enfin, le bassin est bien sécurisé conformément à la réglementation.

*Vues du casier préparé et du bassin de stockage des eaux de ruissellement internes (cliché UD95)*
