## **Rapport de l'Inspection des installations classées**

Visite d'inspection du 26/01/2024

### **Société Industrielle LESAFFRE**

137 rue Gabriel Péri  
BP 3029  
59700 Marcq-en-Barœul

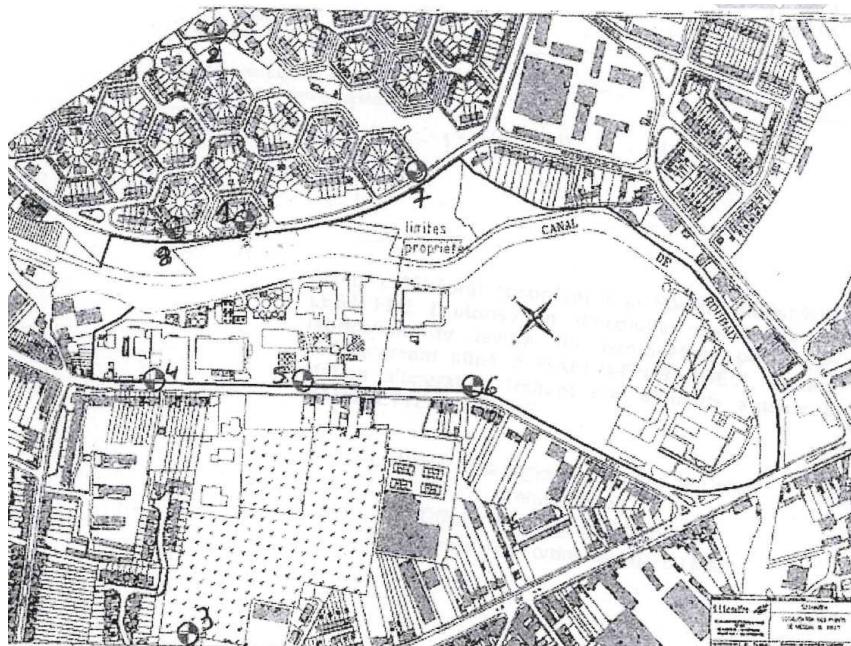
Plan des points de mesures du dossier Bilan de fonctionnement 1999-2009

- le non-respect du niveau de bruit en limite de propriété au point de mesure n°5 situé rue Gabriel Péri en période de nuit (niveau de 59 dB pour une valeur limite de 55 dB fixée par l'arrêté préfectoral). Les niveaux mesurés aux 5 autres points situés en limite de propriété sont conformes de jour comme de nuit.
- le non-respect des émergences de nuit dans les deux zones à émergences réglementées situées aux points n°2 et n°3 à 200 mètres des limites de propriété (émergences mesurées de 11,5 dB au point n°2 et 7 dB au point n°3). Les émergences de jour sont conformes quant à elles.

Les installations ne respectent donc pas les niveaux limites de bruit admissibles de nuit au point n°5 (limite de propriété) et les émergences réglementaires de nuit aux points n°2 et n°3.

En ce qui concerne le niveau de bruit mesuré de nuit au point n°5 et non-conforme, l'exploitant a identifié un moyen d'atténuation avec l'appui de la société ALMECO consistant en l'extension d'un bardage au droit d'une zone de tuyauteries et pompes en extérieur coté rue Gabriel Péri. La mise en œuvre de cette action est planifiée à échéance du 30 avril 2024. L'exploitant précise qu'une nouvelle campagne de mesures de bruit en limites de propriété uniquement sera réalisée en mars 2024.

L'inspection précise à l'exploitant qu'il serait pertinent de réaliser la campagne de mesures de bruit en limite de propriété après la mise en œuvre de l'action corrective identifiée avec la société ALMECO. Cette campagne permettra de vérifier l'efficacité de l'action corrective sur le niveau de bruit mesuré au point 5.
