Rapport de l'Inspection des installations classées

Visite d'inspection du 17/12/2024

CDMR

Références : 2025_50_UbD16-86_Env
Code AIOT : 0007200102

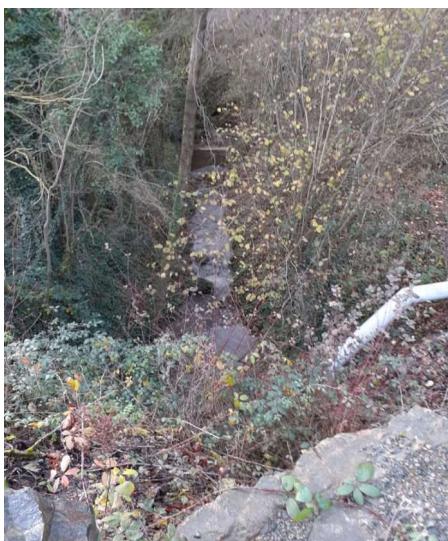
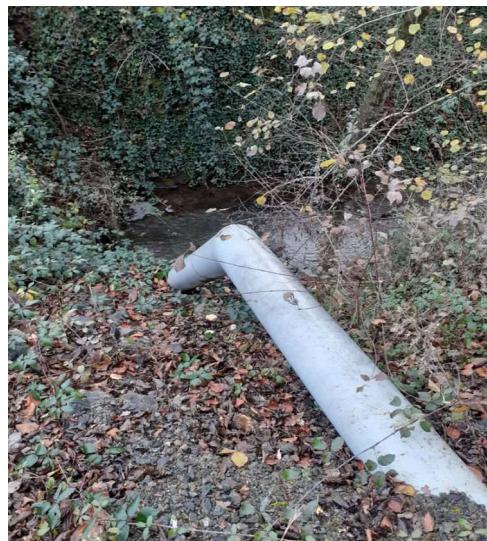
Type de suites proposées : Sans suite**N° 11 :Gestion des ouvrages et Points de rejet****Référence réglementaire :** Arrêté Préfectoral du 23/11/2020, article 5.3.3**Thème(s) :** Risques chroniques, Réseaux de collecte et Localisation point de rejet**Prescription contrôlée :**

La visite sur site a permis de vérifier le bon état du dispositif du point de rejet dans le milieu naturel. Aucune anomalie n'a été constaté.

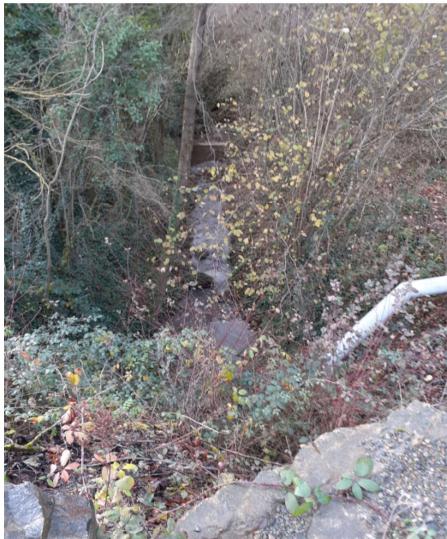
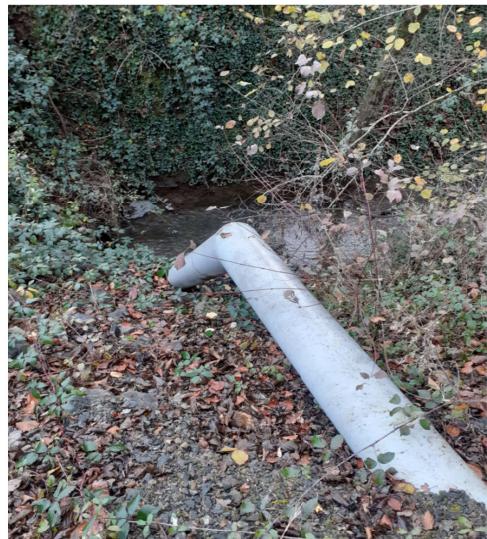
N° 12 : Points de rejet

La visite sur site a permis de vérifier la localisation, la configuration et l'état du dispositif du point de rejet dans le milieu naturel. Aucunes anomalies n'a été constaté.
