Rapport de l'Inspection des installations classées

Visite d'inspection du 21/06/2023

Fromageries Bel Production France

Références : CD/CD/2023/L_260
Code AIOT : 0005900888

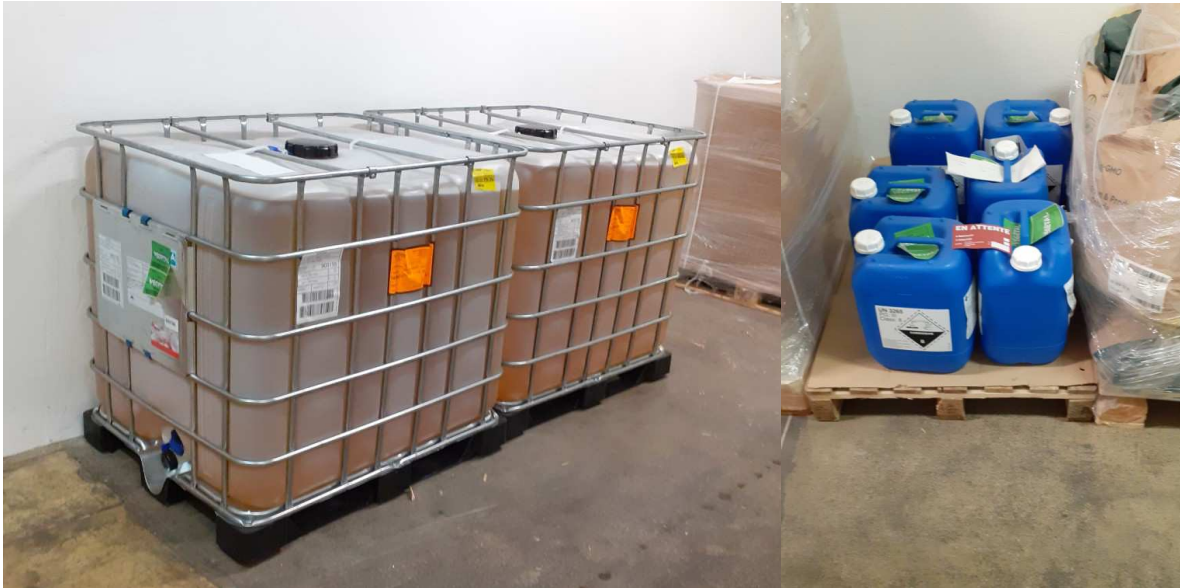
Constats : Des cuves d'huile alimentaire et des bidons d'additifs sont constatés sans rétention à proximité du nouvel atelier au sous-sol. L'exploitant explique que c'est contraire à ses consignes,

(une zone sous rétention dédiée est d'ailleurs aménagée dans l'atelier). Il s'engage à déplacer les cuves et bidons sur la rétention prévue dans un délai court.

NON-CONFORMITE : absence de rétention associée à des liquides susceptibles de générer une pollution des eaux.
