## **Rapport de l'Inspection des installations classées**

Visite d'inspection du 05/04/2022

#### **MAIRIE DE GERE BELESTEN**

CARRIERE DU BAS  
64260 GERE BELESTEN

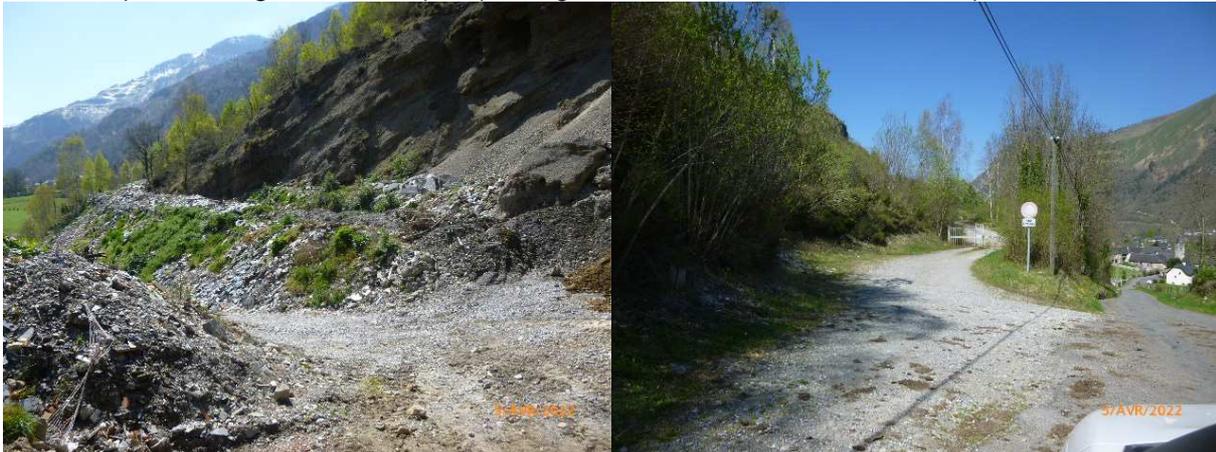
**Constats :** L'exploitant doit reprendre la totalité des clôtures afin d'interdire correctement l'accès au site par toute personne non autorisée.

Cette clôture doit inclure les accès au-dessus des anciens fronts dont les instabilités constatées peuvent engendrer un risque pour la circulation des piétons (randonneurs, chasseurs...).

Le merlon actuel au pied de la zone de remblais, permet de contenir les chutes régulières de matériaux, mais n'est pas suffisant pour contenir un effondrement généralisé.

Mettre en place une signalisation adaptée pour signaler l'interdiction d'accès et les risques d'éboulement.

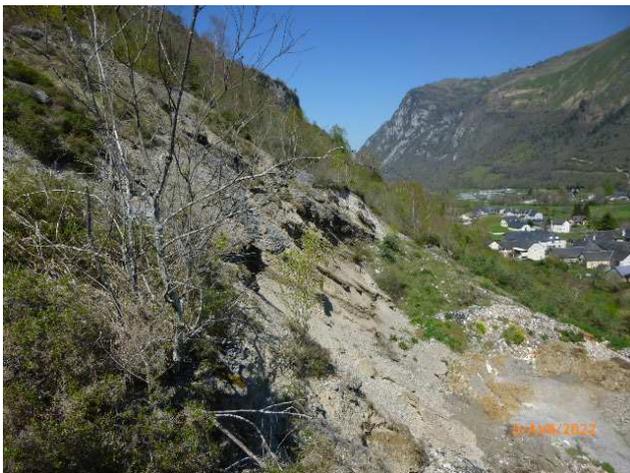
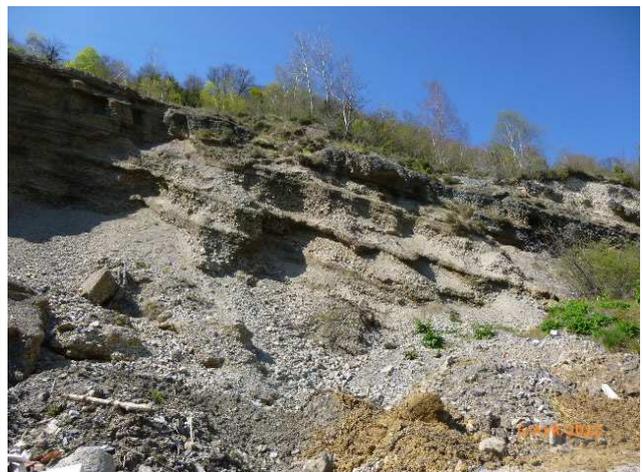
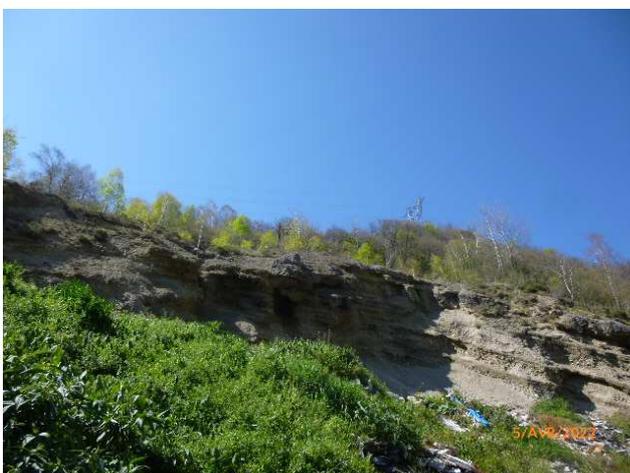
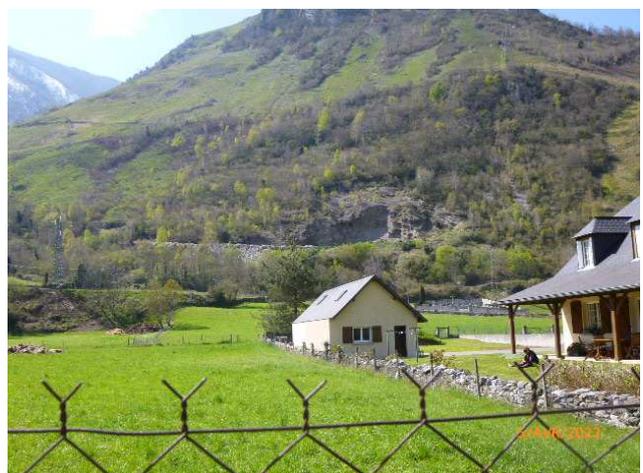
Planche photographiques du 5 avril 2022

Un merlon d'une hauteur d'au moins 1 mètre ceinture la plateforme de réception des apports en pied de front, ce qui permet de contenir les chutes de matériaux en provenance du versant de l'éboulis déstabilisé par l'ancienne extraction.

Un second accès, actuellement envahi par la végétation, mais facilement accessible à la cote 510 m NGF, depuis un lacet de la route d'accès à un réservoir d'eau potable, permet d'accéder à la zone instable au-dessus des fronts de l'ancienne exploitation. Par estimation la zone instable s'élève jusqu'à la cote 540 m NGF, soit sur une hauteur de l'ordre de 50 mètres.

L'éboulis de pente présente une alternance de couches caillouteuses et de couches argileuses avec un pendage estimé entre 25 et 35°. Lors des précipitations, la circulation de l'eau de ruissellement réduit la cohésion de cette masse et engendre de nouveaux déplacements.

À défaut de compétence interne, la mairie de Gère-Bélesten, doit faire appel à des compétences géotechniques pour analyser finement la situation du site et permettre de définir un protocole de travaux pour assurer la sécurisation du site.
