## **Rapport de l'Inspection des installations classées**

Visite d'inspection du 22/09/2022

**SERAFF**

Cette inspection s'inscrit dans le cadre de la réception partielle de la barrière de sécurité passive (BSP) du casier 2 de la fosse 8 (C2F8) de l'installation de stockage de déchets dangereux de SERAFF, avant la mise en œuvre de la barrière de sécurité active (BSA).

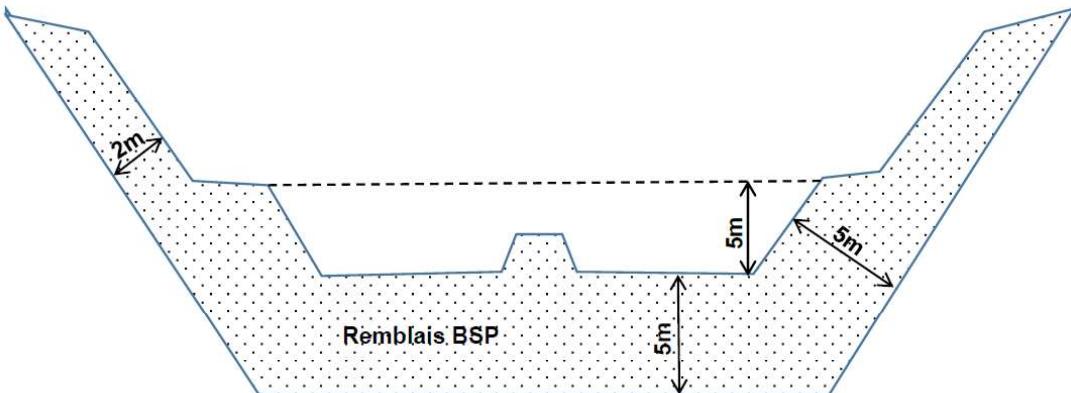
<b>Référence réglementaire :</b> Arrêté Préfectoral du 23/09/2020, article 9.2.5
<b>Thème(s) :</b> Risques chroniques, Cote de la BSP
<b>Point de contrôle déjà contrôlé :</b> Sans Objet
<b>Prescription contrôlée :</b>
<p>Le casier de la zone Ouest ne sera aménagé qu'après l'évacuation totale des matériaux alluvionnaires actuellement présents. Une fois les matériaux évacués, le terrassement du fond de forme permettra d'atteindre la cote de 5 m NGF, à la base de la barrière de sécurité passive.[...]</p> <p><b>Constats :</b> D'après les plans de relevés topographiques fournis par l'exploitant par courriel du 21/09/2022, le point bas au niveau de l'assise du remblai de la BSP est à 5,92 m NGF.</p> <p>Les plans montrent que l'épaisseur d'argiles entre l'assise du remblai de la BSP et le fond de forme de la BSP prêt à recevoir la barrière de sécurité active varie de 5,04 m à 5,22 m en fond du casier, et de 5,01 m à 5,10 m du fond du casier jusqu'au premier replat à 5 m de hauteur à l'Est et au Sud du casier. Cette couche d'argile varie entre 2,02 m et 2,15 m d'épaisseur au-delà de 5 m de hauteur (épaisseur consultée sur les plans de coupes).</p> <p>Enfin, l'inspection constate par calcul entre les points hauts des premiers replats Est et Sud, et les points bas du casier en pied de pente, que les argiles ont été mises en couche d'épaisseur de 5 mètres, sur 5 mètres de hauteur.</p> <p>Les argiles mises en œuvre sur 2 mètres d'épaisseur seront recouvertes d'un GSB sur la hauteur restante, afin d'atteindre une équivalence en flancs de la BSP.</p>

<p><i>Schéma de principe de la constitution de la barrière de sécurité passive</i></p>
<b>Type de suites proposées :</b> Sans suite
<b>Proposition de suites :</b> Sans objet
