## **Rapport de l'Inspection des installations classées**

Visite d'inspection du 25/04/2022

### **ORIL INDUSTRIE**

Références : 20220425\_VI\_ORIL\_Bolbec\_Eaux\_Sup

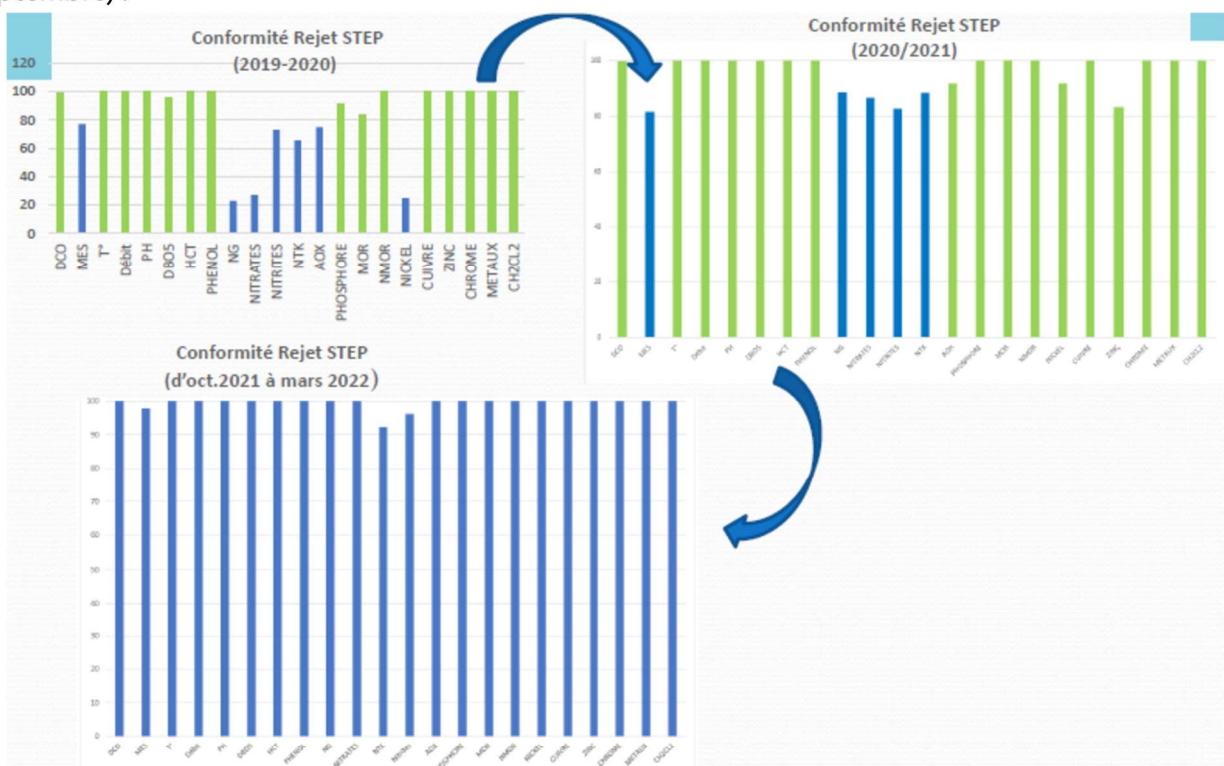
- L'évolution de la qualité du rejet depuis l'exercice 2019-2020 (chaque exercice débute en septembre) :

- Une seule non conformité a été relevée depuis janvier 2022 (Nitrites, 0,57 mg/L pour une VLE en concentration de 0,4 mg/L).

- Le plan d'actions de mise en conformité mis en œuvre pour atteindre ces résultats est le suivant :
