Rapport de l'Inspection des installations classées

Visite d'inspection du 27/07/2022

ARCELORMITTAL FRANCE Dunkerque

- incident
- mise aux chandelles du gaz de cokerie

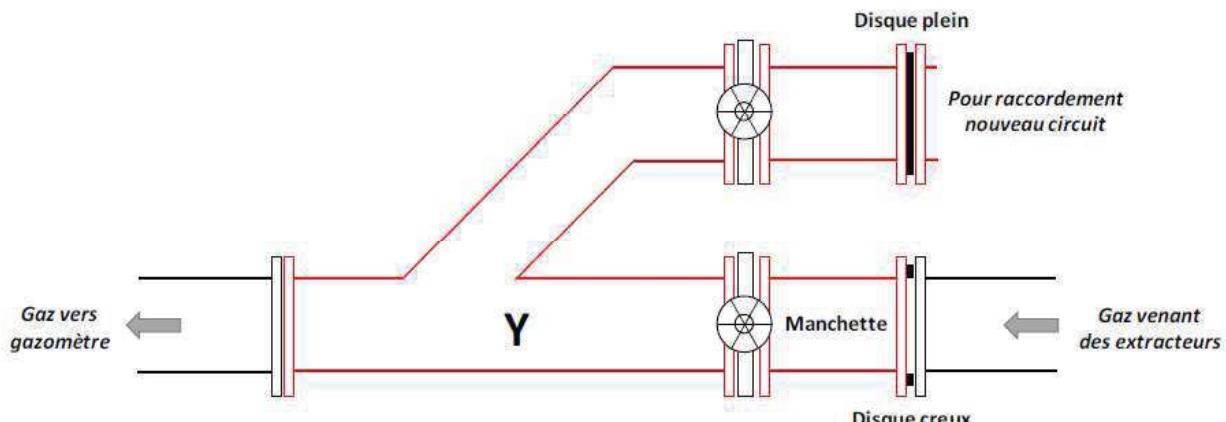
L'inspecteur est accueilli par le responsable de la cokerie qui explique le contexte de cette opération : Arcelor a besoin de souder un "Y" entre le collecteur existant et le gazomètre pour permettre le raccordement d'un nouveau collecteur.

Schéma du "Y" à poser. Source : *fiche d'intervention ArcelorMittal*
