Rapport de l'Inspection des installations classées

Visite d'inspection du 13/06/2022

ELKEM SILICONE France S.A.S.

Références : UDR-CRT-22-109

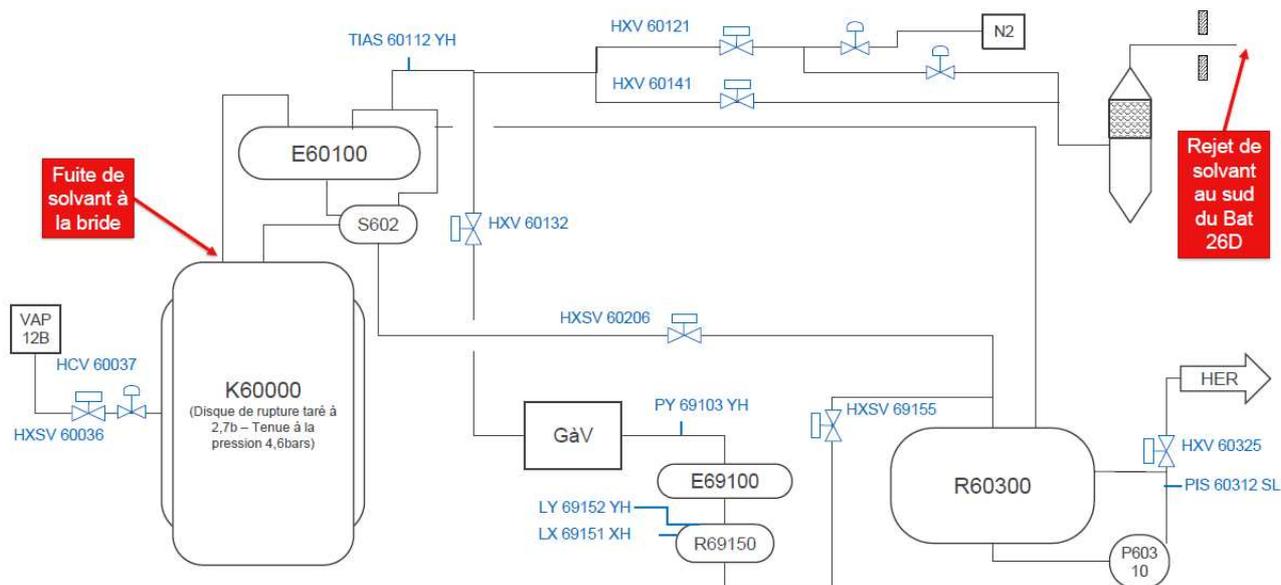
Schéma de l'installation concernée par la fuite de xylène/isopropanol (IPA) – transmis par l'exploitant

Le réacteur Poly 504 (ou K60000) fonctionne en batch. Suivant les phases de productions, il peut soit fonctionner sous vide d'air, comme c'était le cas lors de l'incident, soit sous azote, soit sous pression atmosphérique. Lors de l'incident, une opération de dévolatilisation était en cours, c'est-à-dire que les produits légers (xylène, isopropanol) sont retirés, par le groupe à vide et le chauffage du produit, pour fabriquer des résines.

L'incident est arrivé après une période d'arrêt pour maintenance de l'installation. L'installation redémarrait pour la première fois depuis les travaux. L'opération de dévolatilisation a débuté par une première phase de tirage au vide du réacteur Poly 504 permettant un début de remplissage du pot de volatiles R60300. Ensuite, la chauffe du réacteur Poly 504 est mise en route pour finir de volatiliser les produits légers. Cette chauffe s'effectue par un envoi de vapeur dans la double enveloppe du réacteur.

Les volatiles sont envoyés par pompage depuis le pot de volatiles (R60300) vers l'atelier HER où ils sont réutilisés. Un détecteur de pression sur la ligne d'envoi des volatiles vers l'atelier HER arrête la pompe de soutirage du pot de volatiles (P60300) et ferme les vannes situées en amont et en aval du pot de volatiles (HXSV 69155) et (HXV 60325). Empêchant la pompe de tourner à vide et un potentiel retour de produit depuis l'atelier HER.

Lors de l'incident, le détecteur de pression qui ferme ces deux vannes s'est déclenché dès le début. Cette anomalie, liée à la phase de montée en pression de la pompe qui génère des montées puis des baisses de pression, était connue des opérateurs qui savaient, par expérience, qu'ils devaient souvent acquiescer ce défaut pour poursuivre l'opération de dévolatilisation. Le jour de l'événement l'opérateur, occupé à une autre tâche n'a pas acquiescé ce défaut tout de suite. Le pot de volatil R60300 et le pot de collecte R69150 continuent de se remplir. Le groupe à vide tourne toujours quand le détecteur de niveau LY69152 du pot de récupération des incondensables en amont du pot de volatiles (R69150) atteint son niveau haut et déclenche la fermeture de la vanne HXV 60132 en amont de la pompe à vide. La pompe à vide continue, elle, à fonctionner pendant plus d'1 heure.

Une heure plus tard, l'opérateur acquiesce le défaut du détecteur de pression en aval de la pompe de soutirage du pot de volatiles vers l'atelier HER, ce qui permet l'ouverture de la vanne entre le pot des incondensables et le pot de volatiles. Cependant la vidange du pot des incondensables vers le pot de volatiles ne peut pas s'opérer car la vanne en amont du groupe à vide est fermée.

L'alimentation du pot de volatiles R60300 continue avec la chauffe du réacteur. La tuyauterie entre le groupe à vide et le pot de volatiles (R60300) monte en pression et déclenche l'arrêt du groupe à vide. Le réacteur Poly 504 monte en pression et en température.

Les opérateurs en salle de contrôle (environ 6 à 8 personnes) décident alors, en l'absence de procédure, d'arrêter la chauffe et d'injecter de l'azote dans le réacteur. Mais la pression du réacteur n'a pas permis l'injection de l'azote et a envoyé le ciel gazeux du réacteur dans un évent, à l'atmosphère, au sud du bâtiment

26D. En effet, l'injection d'azote fonctionne avec un système split range programmé pour qu'en cas de surpression le ciel gazeux du réacteur soit évacué par l'évent.

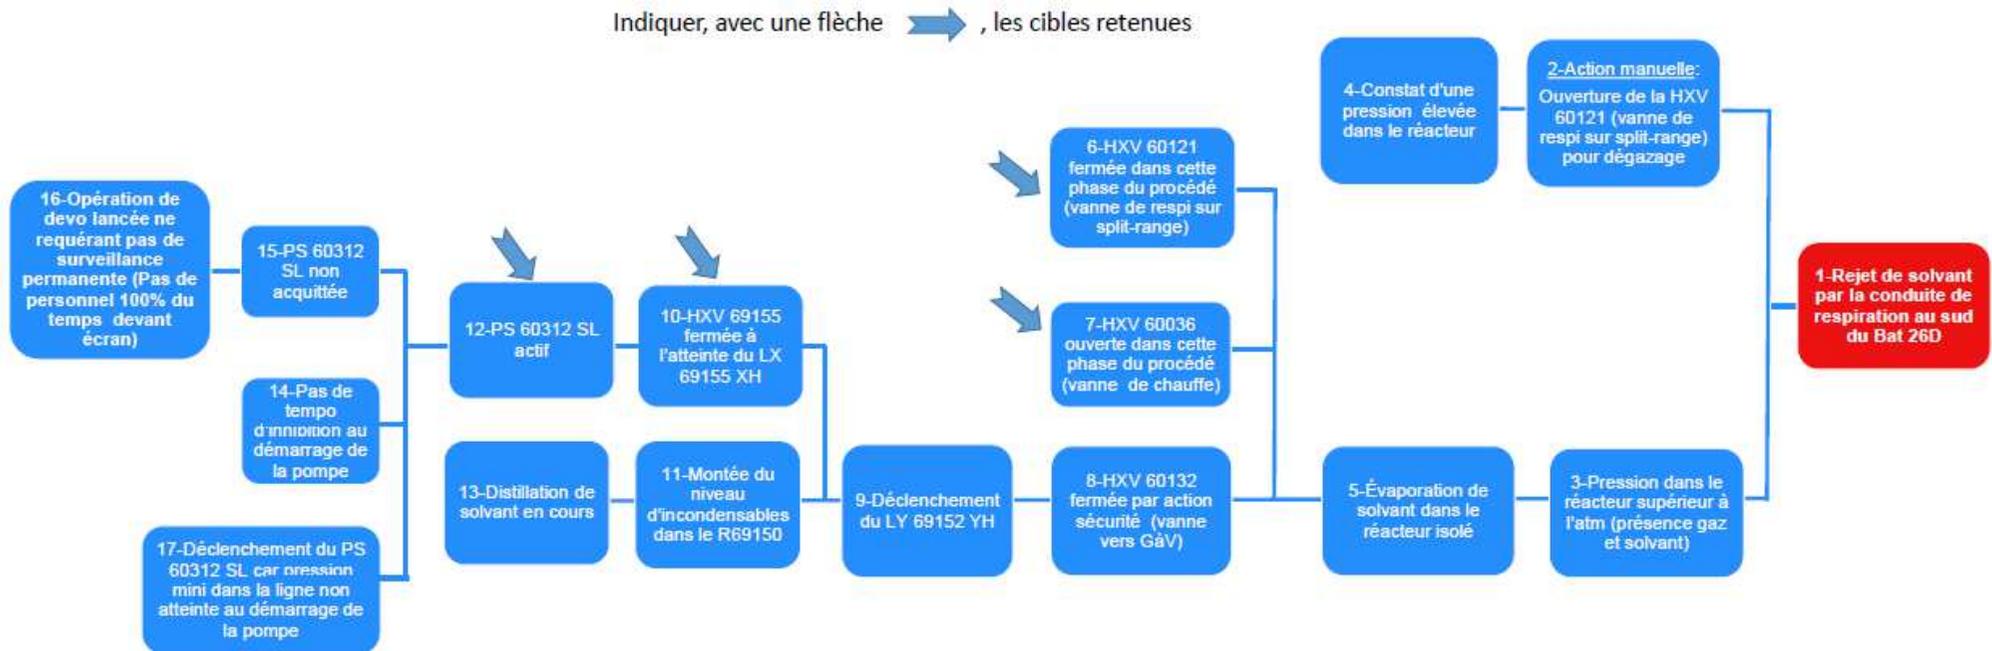
ANNEXE I – analyse des causes de l'événement de l'exploitant et mesures correctives proposées par l'exploitant

Constats : Les causes identifiées par l'exploitant sont les suivantes : <ul style="list-style-type: none">- le déclenchement intempestif du détecteur de pression PS60312. Les causes organisationnelles de ce déclenchement ne sont pas précisées dans l'arbre des causes et notamment :<ul style="list-style-type: none">• la récurrence de ce défaut lié au process avec un démarrage de pompe qui entraîne un flux non homogène susceptible de générer des baisses de pression au début de sa mise en route,• la connaissance par les opérateurs de ce dysfonctionnement qui s'en accommodaient,• le défaut de communication d'une déviance connue,• l'absence de procédure à jour sur les actions à réaliser par les opérateurs pour cette opération de dévolatilisation- la vanne HXV 69155 qui se ferme sous action de sécurité du PIS60312 entraînant un remplissage du pot des incondensables R69150- l'isolement de la pompe à vide qui continue à fonctionner alors que la vanne en amont de cette pompe à vide (HXV 60132) est fermée. Le risque de contrainte sur cette tuyauterie (entre la vanne et la pompe à vide) doit être étudié et faire l'objet de mesures correctives le cas échéant (cf. constat suivant).- la montée en pression du pot des incondensables R69150 si le pot de volatiles continue à se remplir alors que la vanne 60132 est fermée et que la pression dans le pot de volatiles est supérieure à celle dans le pot des incondensables.

L'analyse de risque du procédé n'avait pas permis d'identifier les trois derniers dysfonctionnements cités ci-avant.

Les opérateurs ont dû prendre une décision sur constat de la hausse de pression et de température du Poly 504 en l'absence de procédure encadrant cette décision conduisant à un rejet de solvant à l'événement. D'après l'exploitant l'action d'arrêt de la chauffe du Poly504 aurait suffi pour faire baisser la pression dans le réacteur et éviter un rejet à l'extérieur, cependant aucune procédure ne permettait aux opérateurs de prendre la bonne décision.

Par ailleurs, la fuite au niveau de la bride en sortie du réacteur, identifiée au début de l'opération de volatilisation n'a pas été intégrée à l'arbre des causes alors qu'une première fuite s'est produite dans l'atelier et que ce défaut doit faire l'objet d'une analyse et de mesures correctives. Quelques éléments ont été évoqués au cours de l'inspection notamment le fait qu'à l'issue de la maintenance du process, survenue avant l'événement, et le remontage des équipements tels que la bride qui a fui, aucun contrôle de 2ème niveau de ces équipements n'est réalisé. L'exploitant vérifie simplement l'étanchéité des raccords par un test de fuite au 1000 bulle qui s'est avéré inefficace pour détecter la fuite survenue.

ACTIONS CORRECTIVES

N° de cible	Libellé des actions proposées par le groupe ayant réalisé l'analyse	Actions retenues	Responsable d'action	Délai de réalisation
12	Au démarrage de la pompe P60310, tempo inhibition de 60 sec à programmer pour éviter les cas récurrents de détection du PI 60312 YL	Oui	S. Martin	S35
10	Modifications des actions sécurité sur détection PI 60312 YL => supprimer action de fermeture vannes arrivée HXSV 69155 & HXSV 60206 (sc. 14 du fichier RSSS SA 0602_rev 3)	Oui	S. Martin	S35
6 / 7	Sur détection niveau haut dans le pot d'incondensable (LI 69152 Y2H), prévoir : - d'arrêter la chauffe en fermant HXSV 60036 et en mettant la vanne de régulation CV 60037 en manu, sortie à 0% - Et de mettre le réacteur sous respiration d'azote (par ouverture de la vanne HXSV 60121) (sc. 24 du fichier RSSS SA 0603_rev 3) Cette action arrête la dévolatilisation en cas du déclenchement sécurité du groupe à vide et empêche la montée en pression dans le réacteur	Oui	S. Martin	Fait le 22/7/21
