## **Rapport de l'Inspection des installations classées**

Visite d'inspection du 02/04/2024

### **AJS SAS**

Références : 2024-091\_ENRE\_AJS – Sèvremoine\_RAP  
Code AIOT : 0006310872

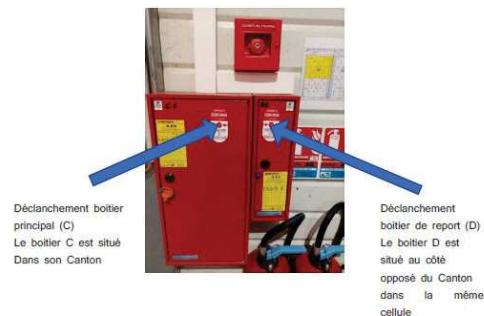
Chaque cellule (1,2,3) est équipée de deux blocs boîtiers de désenfumage, positionnés de part et d'autre de la cellule.

Chaque bloc de boîtiers est asservi à un canton.

Chaque bloc de boîtier est composé d'un bloc principal (C) asservi au canton au sein duquel il est positionné et d'un bloc de report (D) ou de sécurité du canton opposé :

En cas de déclenchement d'un boîtier principal (C) ou du boîtier de report (D), les cartouches CO<sub>2</sub> du canton concerné sont percutées et les lanterneaux du canton concerné s'ouvrent. Il est impossible de refermer les lanterneaux par le boîtier opposé de l'entrepôt (boîtier principal (C) ou du boîtier de report (D)) : si déclenchement il y a, le circuit sera mis en pression mais rien ne se passera.

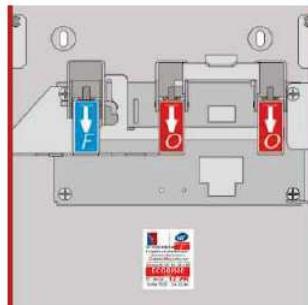
Pour refermer les lanterneaux, il est nécessaire d'effectuer une manipulation manuelle spécifique : utilisation d'une clé tricoise, remplacement des cartouches de CO<sub>2</sub> et réarmement. Le schéma suivant ne concerne que la situation de réarmement des boîtiers, aucune manipulation n'est à effectuer dans les boîtiers pour les déclencher. Les seules personnes habilitées à effectuer des réarmements sont les techniciens de la société en charge du suivi et de la prévention incendie (au 08-04-2024 - ANJOU EXTINCTEURS SERVICES - ZA du Chêne rond - 5 square des étriers 49300 Le Puy Saint Bonnet – Tél : 02 41 71 04 52).
