## Rapport de l'Inspection des installations classées

Visite d'inspection du 18/03/2025

### **GENCAY AUTOMOBILE**

4, rue Emilien Fillon  
86160 Gençay

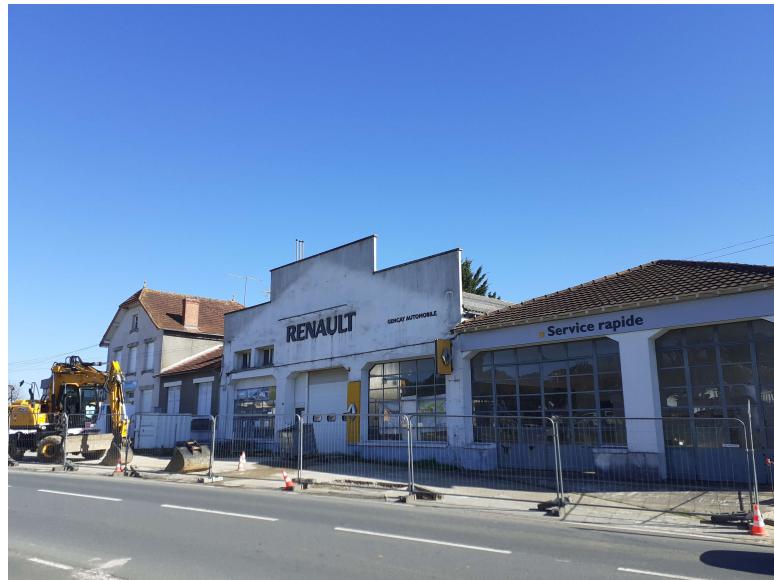
Vue du garage côté rue

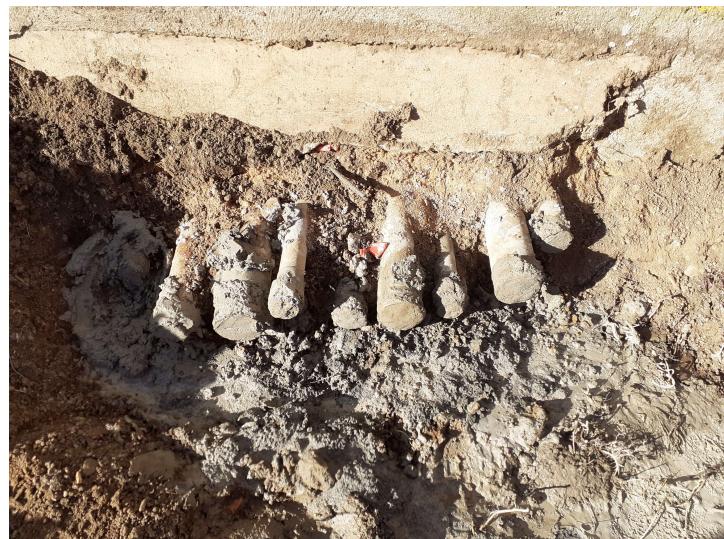
<b>Référence réglementaire :</b> Code de l'environnement du 01/01/2016, article R512-66-1
<b>Thème(s) :</b> Risques chroniques, Mise à l'arrêt définitif
<b>Prescription contrôlée :</b>
II.-La notification prévue au I indique les mesures prises ou prévues pour assurer, dès l'arrêt de l'exploitation, la mise en sécurité du site. Ces mesures comportent, notamment : 1° L'évacuation ou l'élimination des produits dangereux, et la gestion des déchets présents sur le site ;
<b>Constats :</b>
Le jour de la visite aucun déchet n'était présent sur place. Les embouts de dépotage avaient été précédemment retirés. Les 9 canalisations (3 pour le remplissage de chaque compartiment de la cuve, 3 pour l'alimentation de la station service et 3 pour les événements) reliées entre les postes de distribution de carburant et la cuve avaient été sectionnées au niveau des murs avant et arrière du garage (car elles passent sous le bâtiment du garage), dégazées (injection d'eau puis aspiration) et

enfin remplies de béton liquide (voir photo à l'appui en annexe). Le séparateur d'hydrocarbures, initialement présent devant le garage a été retiré et les boues évacuées (voir photo en annexe). La cuve enterrée (avec ses 3 compartiments) n'a pas pu être retirée du fait d'une proximité avec le bâtiment du garage. Comme indiqué au point de contrôle suivant, les 3 compartiments de la cuve enterrée ont été vidangés, dégazés puis inertés avec du béton liquide.

Canalisations sectionnées et remplies de béton

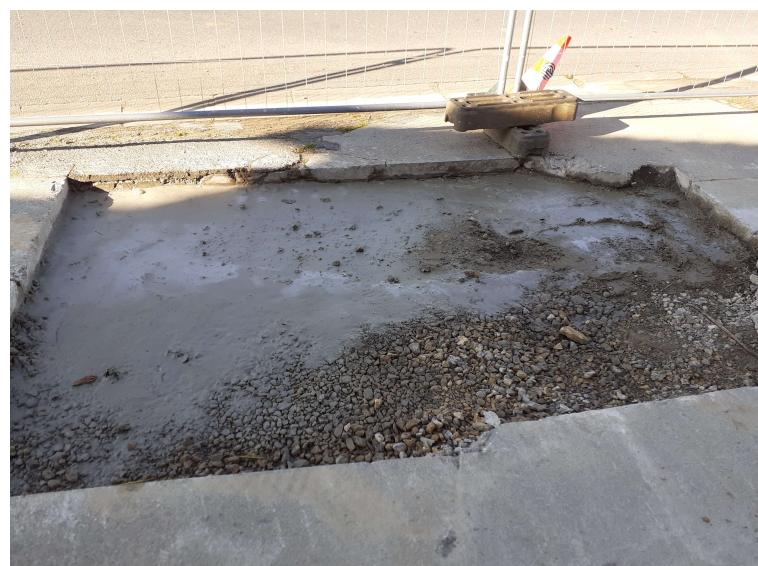
Zone ancien séparateur à hydrocarbures après retrait

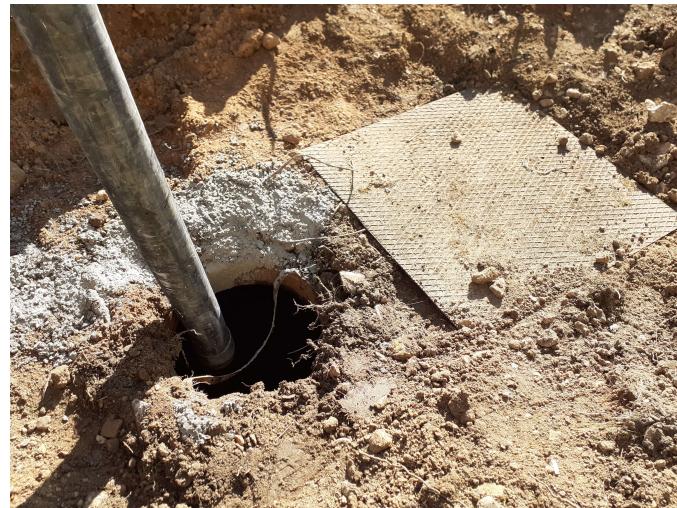
Néanmoins, les 3 compartiments ont été vidangés, dégazés puis inertés avec du béton liquide : cette opération a pu être constatée le jour de la visite (voir photo en annexe). Les photos montrent l'inertage d'un des 3 compartiments, le chantier après inertage des 3 compartiments et remblaiement avec la terre végétale qui avait été excavée au début des travaux afin de permettre le passage des véhicules de chantier et accéder à la cuve.

Compartiment en cours d'inertage (béton)

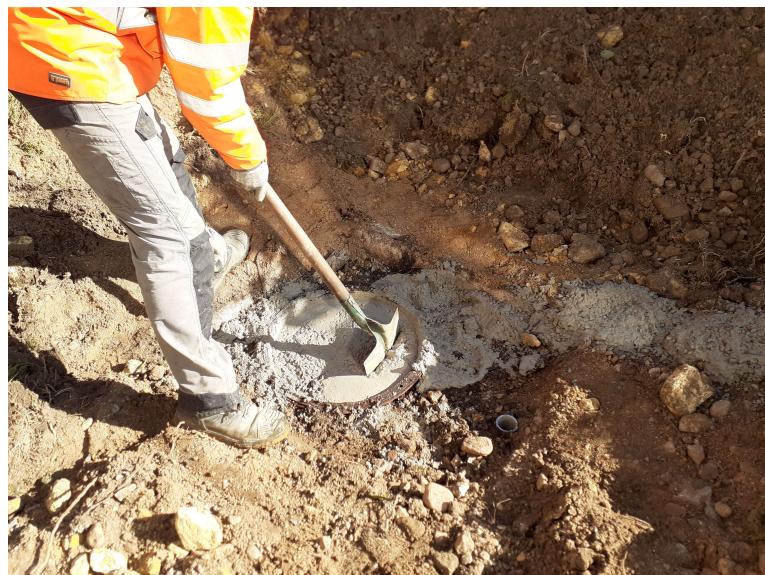
Fin de l'inertage au béton

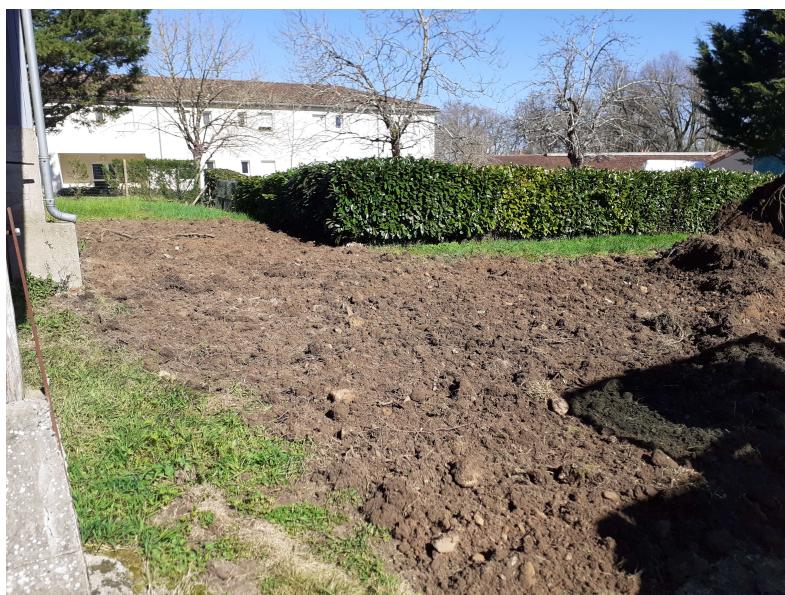
Fin des opérations : recouvrement de la zone de la cuve enterrée
