Rapport de l'Inspection des installations classées
Visite d'inspection du 13/05/2022

GIVAUDAN LAVIROTTE

Visite d'inspection du 13/05/2022

N° d'enregistrement : UDR-22-SSDAS-141-FG

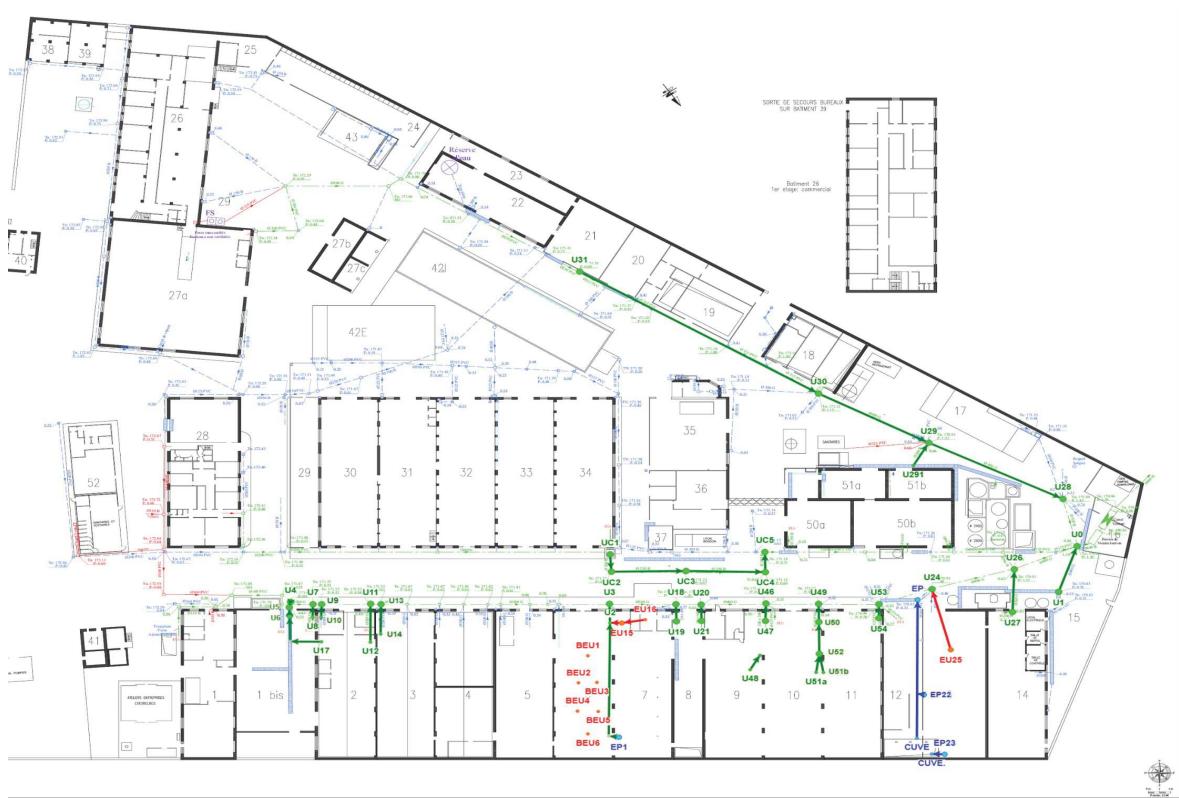
Plan des réseaux et investigations -Rapport ADTEC du 25/04/2022

Le rapport ADTEC du 25/04/22 restitue l'inspection télévisée effectuée sur certaines portions de réseaux d'effluents enterrés du site du 20 au 22/04/22.

- Les tronçons investigués comprennent des désordres classés 2 à 5.

12 comprennent des désordres de niveau 2 (risque très important pouvant évoluer très rapidement), soit 48 %

7 comprennent des désordres de niveau 3 et (risque important pouvant évoluer), soit 28 %

5 comprennent des désordres de niveau 4 (risque potentiel) soit 20 %

1 comprend des désordres de niveau 5.

9 tronçons n'ont pas pu être inspectés, en raison de leur conception et pour cause d'obstruction (matériaux / cables-conduites présentes dans les réseaux).

- dans plusieurs tronçons enterrés des ateliers 1Bis à 14 avec des étanchéités partielles (présence de fissures, cavités...), des désordres liés à la circulation des eaux pluviales entraînant des infiltrations. Des écoulements aléatoires dans les ateliers sont mentionnés par l'exploitant, ainsi que des surchages des réseaux (non séparatifs) en cas de pluie entraînant des débordements.

- entre UC1 et UC5 (au niveau de la voirie le long des bâtiments 34 et 50) sur les réseaux recueillant les condensats de chaudières et des eaux pluviales, avec présence d'obstruction/effondrement/ exfiltration et cavité.

- entre U31-U30-U29/U291-U28 (Nord Ouest du site : secteur zone dépotage / voirie circulation des camions / proximité bâtiment 51 / proximité bâtiment 18 identifié également avec risque affaissement) avec présence d'obstructions / dépôts solides / effondrements / fissures et selon le cas des traces d'attaque chimique des revêtements.

Selon le bilan d'avancement daté 02/05/22, l'exploitant propose une remise en état de certains réseaux investigués avec une estimation des délais nécessaires à leur réalisation d'un mois pour les bâtiments 1Bis/2-3 ; 6-7-8 ; 9-10-11, ainsi que la réfection de caniveaux

L'exploitant mentionne le délai de 1 mois nécessaire à la réparation des réseaux entre UC1-UC5.
