Rapport de l'Inspection des installations classées

Visite d'inspection du 19/12/2023

GREEN CORP KONNECTION GCK

Références : 20240201-RAP-63-0119-InspectionGCK

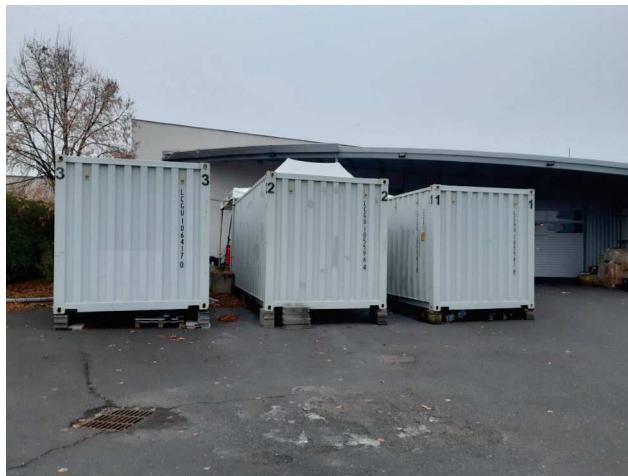
- d'une part, une distance de 1 m est présente entre chaque container 4, 5, 6, 7, 8 ;
- et d'autre part, les containers 1, 2, 3 stockant la production quotidienne sont éloignés de 1 m entre eux et sont situés à une distance minimale de 7 m du container le plus proche (le n°4).

Containers 1, 2, 3 sur l'emprise GCK BATTERY abritant les éléments de batteries en cours d'assemblage

Des événements seront prochainement installés sur le toit de chaque container (sous 2 mois maximum) et permettront d'éviter la montée en pression au sein du container et l'arrosage par le haut. Une caméra de vidéo surveillance est présente sur la plate-forme d'entreposage des containers.

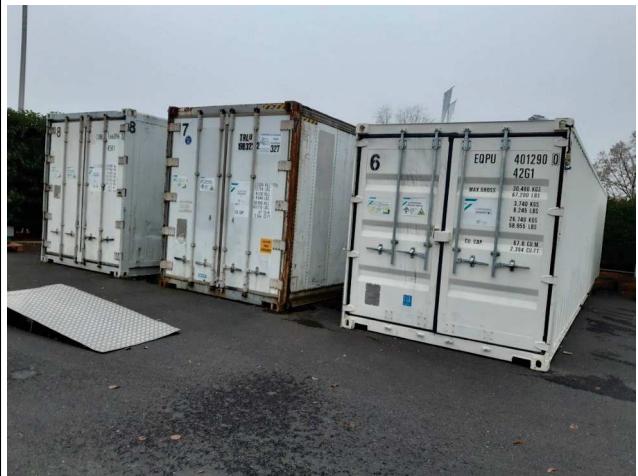
Containers 6, 7, 8 sur l'emprise GCK BATTERY

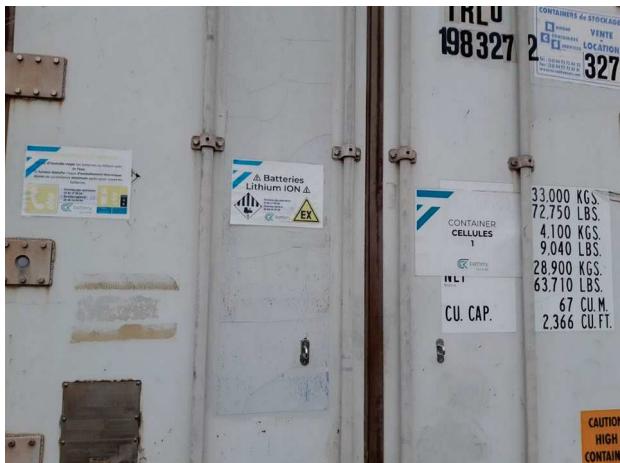
Des étiquetages identifiant le contenu de chaque container sont bien visibles sur les portes. Les containers ouverts lors de la visite ont des niveaux de remplissage variable. Des consignes ont été données pour équilibrer les produits entre les containers.

Exemple de signalétique sur container de stockage

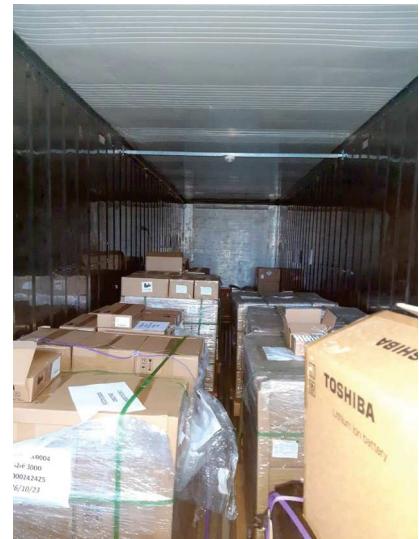
Intérieur d'un container de stockage

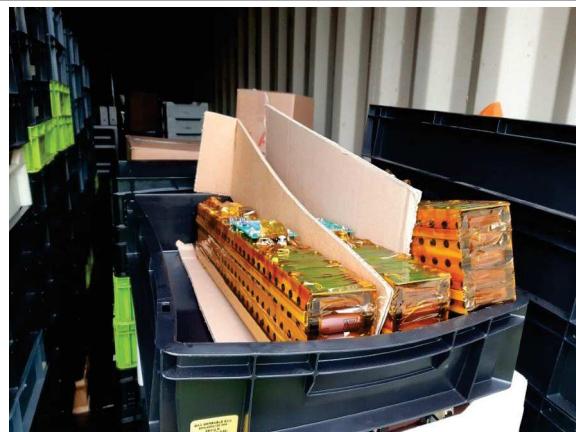
Eléments de batteries mis au rebut

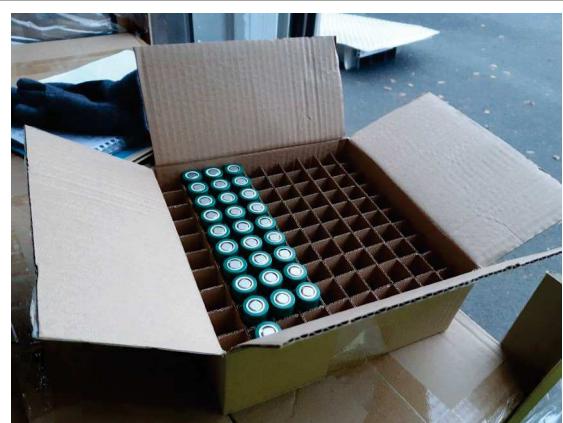
Batteries ion-lithium neuves

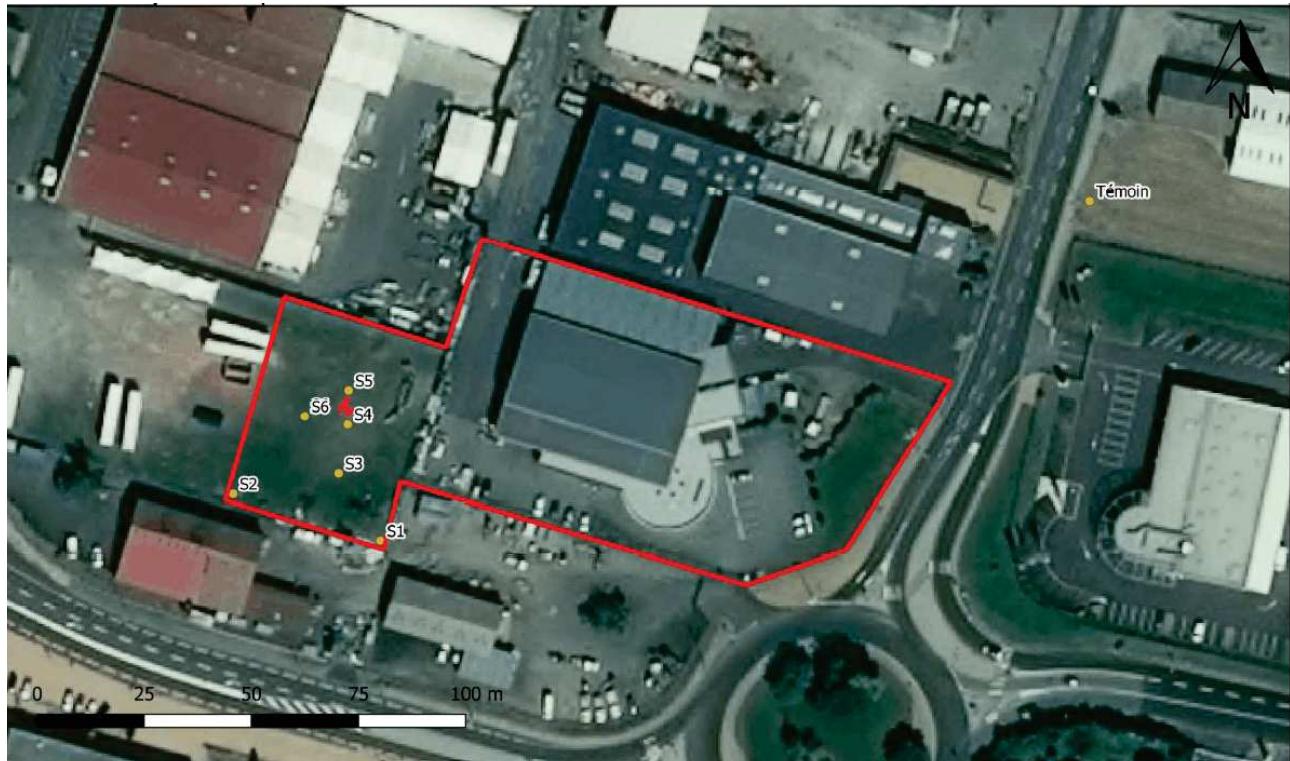
Annexe 2 : Localisation des sondages de sols en surface – GCK à Lempdes

Référence réglementaire : /
Thème(s) : Risques accidentels, Accident
Prescription contrôlée : /
Constats : Lors de la visite, l'inspection a constaté les dégâts matériels suivants: <ul style="list-style-type: none">- le container qui a pris feu est endommagé mais les éléments de batteries sont encore en place (cf. photos en annexe 1),- des traces de coulures d'aluminium sont visibles entre les batteries,- la climatisation qui était installée au-dessus du container a été éjectée à une dizaine de mètres et a atterri sur la clôture GCK BATTERY,- des éléments de laine de roche ont été soufflés et sont dispersés le long de la diagonale Est du terrain,- le bungalow présent à proximité du container qui a pris feu a été détruit dans sa partie arrière. Le container voisin est lui intact, le reste aussi. Aucun personnel n'a été blessé. Une odeur forte est présente sur le terrain, caractéristique de ce type de batteries selon l'exploitant. Le terrain, lieu du sinistre, n'est pas imperméabilisé. Les eaux d'extinction se sont infiltrées dans le sol (constitué de remblais et concassés) et on ne distingue plus d'eau en surface. A priori, aucun réseau n'a été impacté car on ne recense pas d'égoût sur la zone et une bordure est présente au niveau de la clôture séparative avec GCK BATTERY. Afin d'évaluer les éventuels impacts environnementaux et compte-tenu de la nature des matériaux impliqués dans l'incendie, des analyses post-accidentelles ont été diligentées l'après-midi du 19/12/2023 par le bureau d'études APAVE, dans le cadre de la sollicitation du réseau RIPA. L'inspection a validé en séance les points de prélèvements dans les sols de surface, tenant compte du souffle de l'explosion et de l'orientation des vents en direction du Sud-Ouest : <ul style="list-style-type: none">- 6 échantillons ont été prélevés sur le terrain, dont 3 à proximité du container incendié (S4, S5 et S6) et 3 autres plus éloignés (S3, S1 et S2) ;- 1 échantillon témoin a pu être réalisé en bordure d'un champ voisin à l'Est du site. La localisation des sondages est présentée en annexe 2. Les paramètres recherchés ont été les suivants (analyses confiées à Eurofins): métaux dont nickel, manganèse, cobalt, aluminium, fer, dioxines et furannes, fluorures et BTEX. Ils ont été déterminés en consultant la fiche MaterialSafety Data Sheet d'août 22 (équivalent à la Fiche de Donnée de Sécurité) pour le transport des batteries lithium-ion, communiquée par l'exploitant. Les analyses ont été confiées au laboratoire EUROFINS. Les premiers résultats ont été communiqués à l'inspection le 22/12/2023 et le rapport final APAVE n°T230167486 du 29/01/2024 a été adressé le 2 février 2024. Les analyses des sols ont mis en évidence un impact en éléments métalliques au droit du site, directement liés à l'incendie. Les sondages S4, S5 et S6 sont les plus impactés (présence de : Al, Co, Fe, Li, Mn, Cr, Sb, Cu, Ni et Zn à des teneurs bien supérieures à celle de l'échantillon témoin). Les concentrations en métaux ont tendance à diminuer en s'éloignant du lieu de l'incendie (absence d'anomalie en S2), même si certaines teneurs restent ponctuellement importantes en S1 et S3.

- Compte-tenu des résultats d'analyses des sols de surface, l'inspection recommande de décapser les sols au niveau des sondages S1, S3, S4, S5, S6 sur environ 30 cm afin d'éviter l'entraînement des éléments métalliques en profondeur par lixiviation. Délai : 2 mois.
