Rapport de l'Inspection des installations classées

Visite d'inspection du 22/02/2023

SOLOVER

Références : CP/MV/2023/C_092
Code AIOT : 0005402412

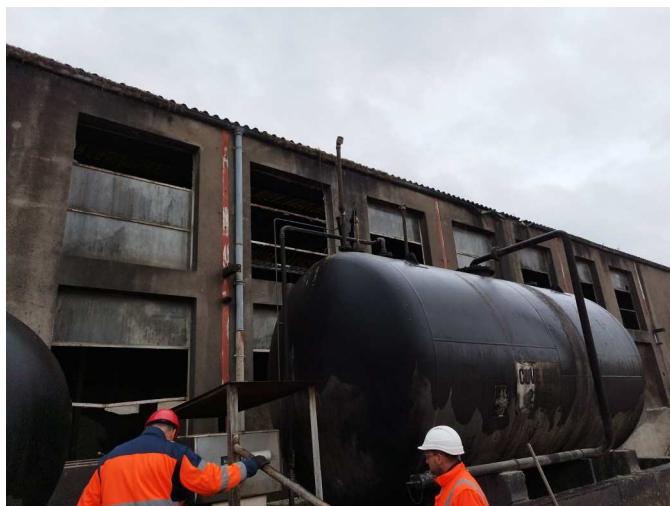
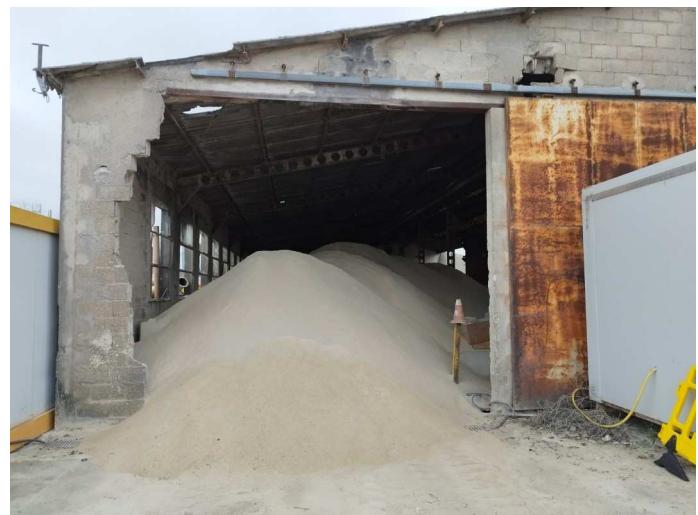
L'inspection a également permis de constater que le bâtiment dit de "stockage" n'était pas entretenu et présentait des traces de dégradation importantes : chéneaux arrachés ou comblés, vitres cassées, murs fissurés et percés.

Ce bâtiment est accolé à la zone de stockage des carburants en cuves aériennes. Il est attendu de l'exploitant qu'il évalue le risque pour ces réservoirs en cas de ruine du bâtiment et qu'il propose les mesures nécessaires pour en assurer la sécurité. Préalablement, il s'interrogera sur l'intérêt de maintenir ce dépôt d'hydrocarbures de plus de 60 tonnes dont l'importance semble disproportionnée au regard des risques présentés et compte tenu de l'utilisation qui en est faite dans l'établissement (ravitaillement des engins du site). Son maintien en service devra être justifié.

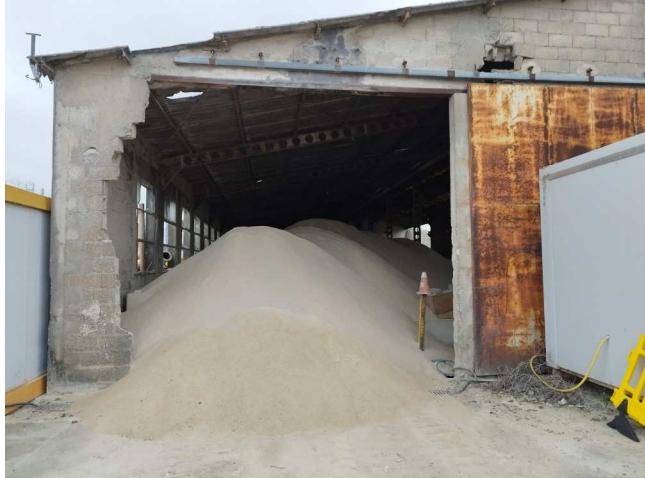
Il s'avère que ce bâtiment, fortement dégradé, comporte d'importantes ouvertures latérales qui ne permettent pas un confinement efficace de ces produits pulvérulents.
Non conformité n° 1 : Le stockage de produits pulvérulents n'est pas confiné.
Type de suites proposées : Susceptible de suites
Proposition de suites : Sans objet

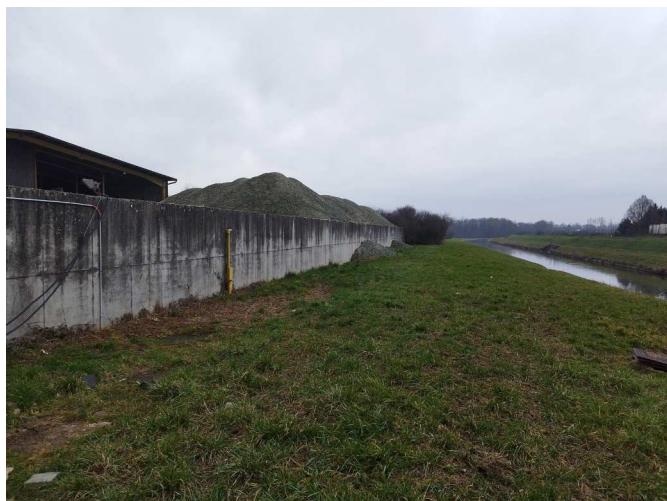
Constats : La présence de calcin a été observée à l'extérieur de l'établissement le long de la clôture.

Les dépôts de calcins sont stockés en limite de l'établissement sur une hauteur bien supérieure à celle de la clôture ce qui a pour effet d'occasionner des déversements de produits à l'extérieur du site lors des mises en stocks.

Non conformité n° 3 : l'exploitant n'a pas pris les mesures nécessaires pour éviter le déversement de déchets de verres (calcin) à l'extérieur de son site

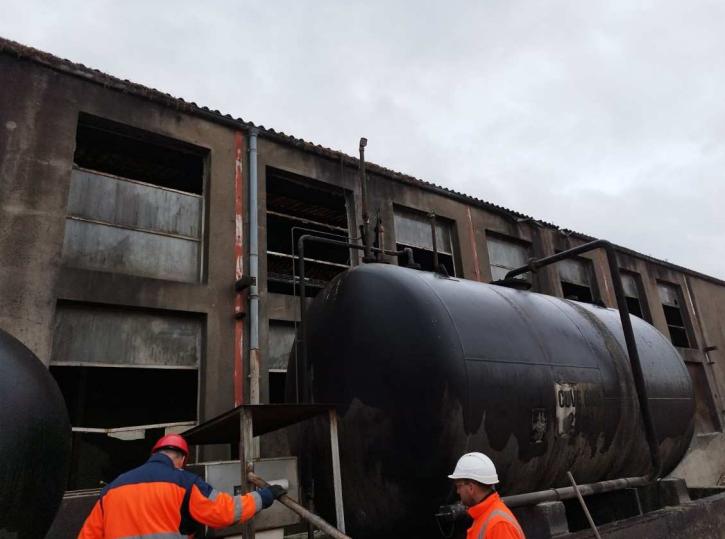
Référence réglementaire : Arrêté Préfectoral du 03/06/2008, article 7.3.5
Thème(s) : Risques accidentels, Prévention des pollutions accidentnelles
Point de contrôle déjà contrôlé : Sans Objet
Prescription contrôlée : L'exploitant veille à ce que les volumes potentiels de rétention restent disponibles en permanence. A cet effet, l'évacuation des eaux pluviales respecte les dispositions du présent arrêté.
Constats : Les réservoirs de carburants sont placés dans une capacité de rétention située contre le bâtiment de "stockage". Ce bâtiment présente un état dégradé. Notamment les chéneaux sont en grande partie bouchés ou détruits. Aussi, les eaux pluviales de toiture s'écoulent dans la capacité de rétention ce qui a pour effet d'en réduire le volume disponible. L'exploitant a indiqué ne pas évacuer ces eaux mais attendre leur évaporation. La durée

d'indisponibilité du volume nécessaire de rétention s'en trouve ainsi prolongée.
Non conformité n° 4 : L'exploitant ne prend pas les mesures nécessaires pour assurer la disponibilité permanente des volumes potentiels de rétention.
Type de suites proposées : Susceptible de suites
Proposition de suites : Sans objet
