Rapport de l'inspection des installations classées

Visite d'inspection du 11/05/2023

CEPE BERCERONNE

Le présent rapport rend compte de l'inspection réalisée le 11 mai 2023 du parc éolien exploité par la société CEPE BERCERONNE sur la commune de Jazeneuil (86). Cette partie « Contexte et constats » est publiée sur le site Géorisques (<https://www.georisques.gouv.fr/>).

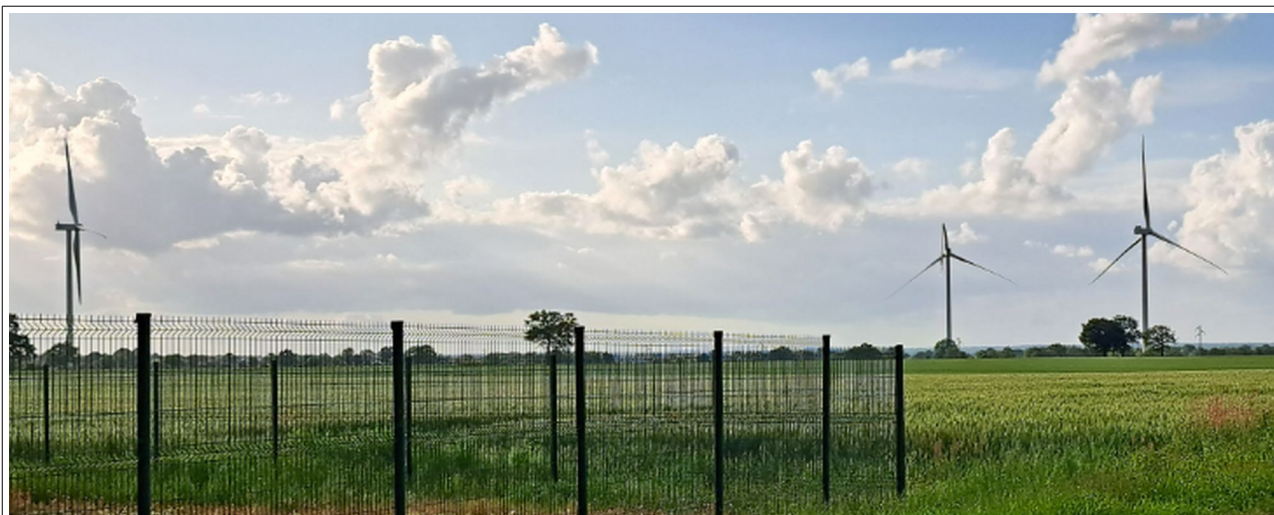
Vue éloignée, au centre l'éolienne E1

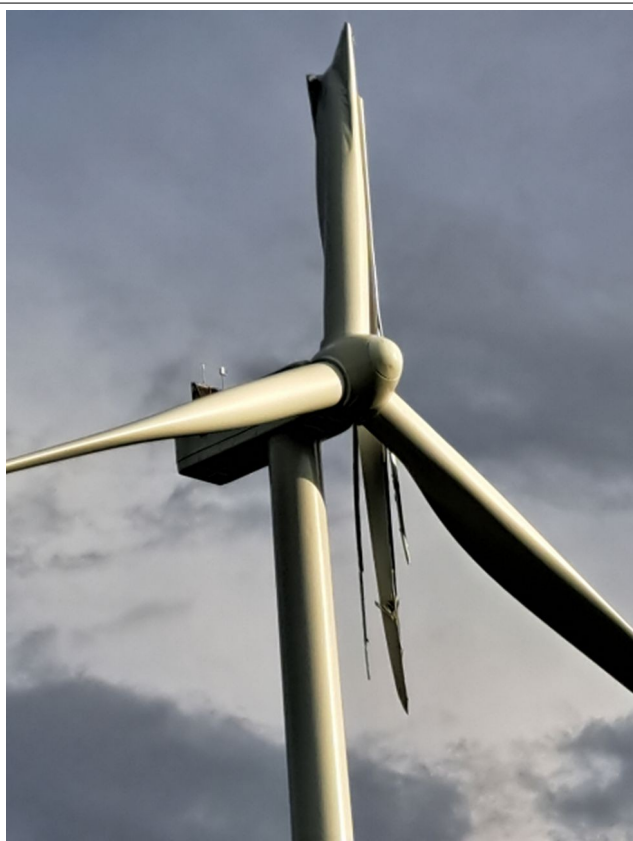
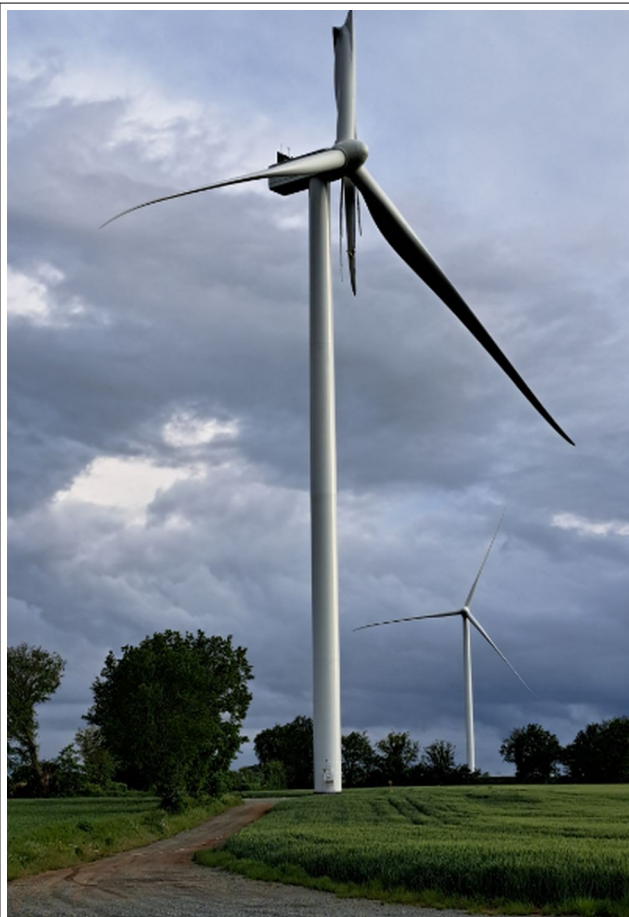
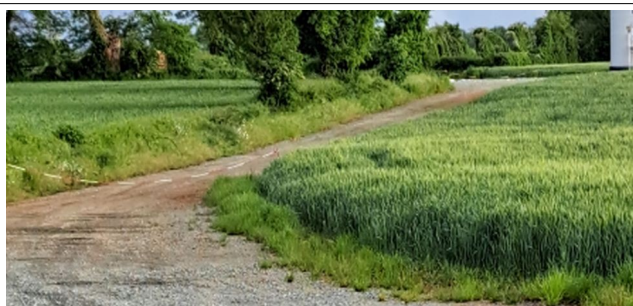
Chaînette délimitant l'accès

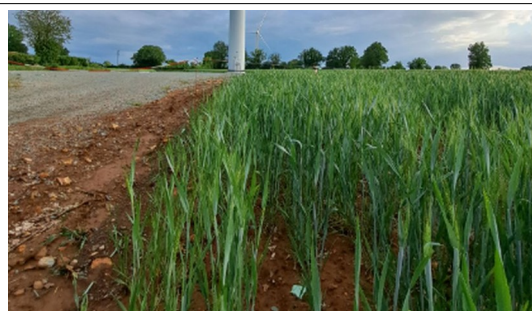
Présence de débris dans le champ de blé

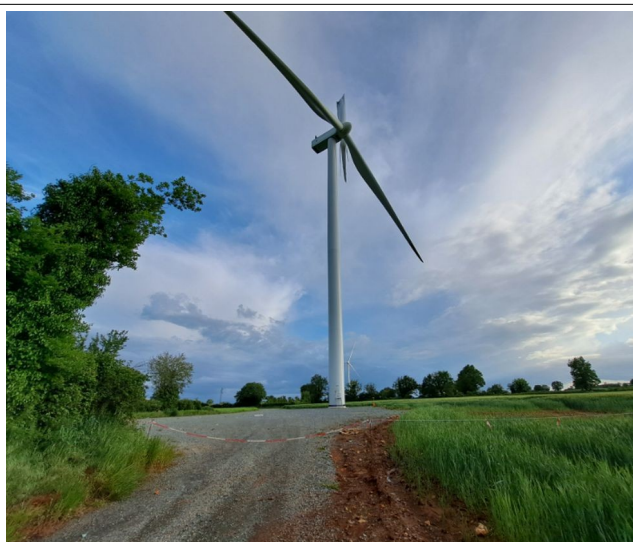
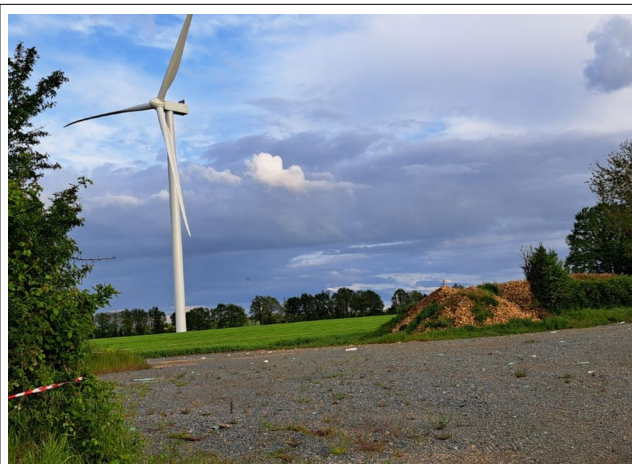
- que les trois éoliennes du parc sont bien à l'arrêt ; les feux à éclats des trois éoliennes fonctionnent ;
- la présence de chaînettes composées de chaînons rouges et blancs signalant l'interdiction d'approcher de l'éolienne E01 ;
- que la pale affectée est en position verticale, vers le haut, brisée au tiers de sa longueur depuis l'aérogénérateur, le dernier tiers étant déchiré ;
- que sa structure s'est ouverte ; des morceaux des matériaux la composant (fibre de glace renforcée avec de l'epoxy ou de la résine polyester) jonchent le sol dans un rayon de quelques dizaines de mètres autour du mat. La taille de ces matériaux est de quelques centimètres à quelques dizaines de centimètres.

Débris jonchant le sol

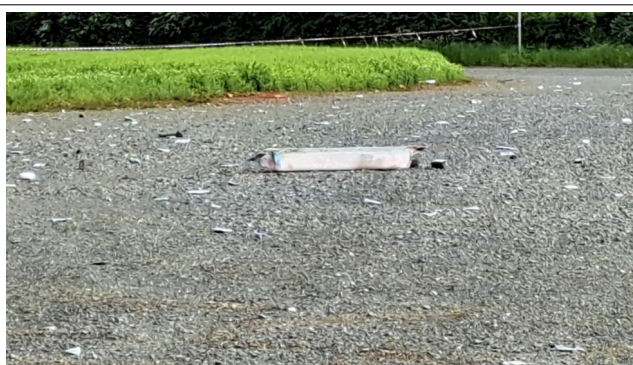
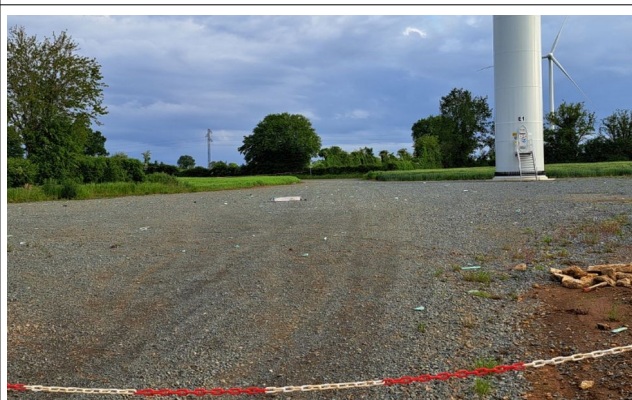
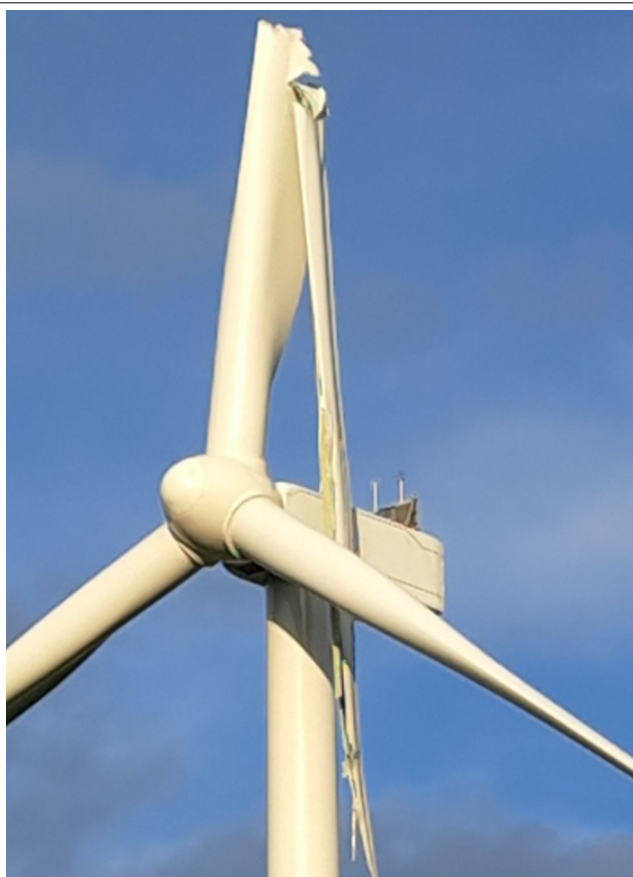
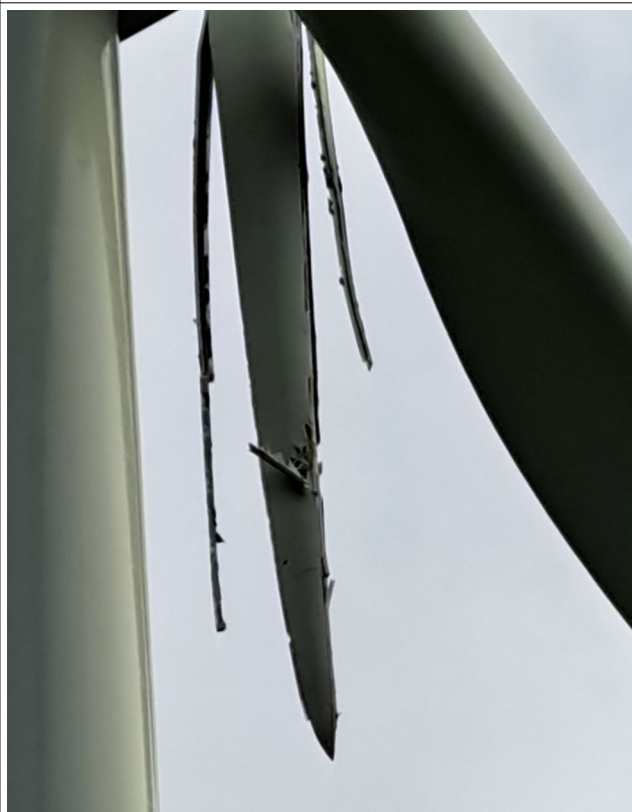
Bout de pale déchirée

Le parc devra être maintenu à l'arrêt jusqu'à l'identification de la cause profonde de l'incident. En cas de cause externe, le parc pourra être remis en service après, pour l'éolienne E1, vérification de l'absence d'incidence du sinistre sur sa structure/stabilité ; en cas de cause interne, il conviendra préalablement à la remise en service du parc d'y remédier et de procéder à un contrôle interne et externe exhaustif de l'état des 8 autres pales des aérogénérateurs le composant.
