Rapport de l'Inspection des installations classées

Visite d'inspection du 11/04/2023

BIO SPRINGER

L'inspection a eu lieu suite à un accident sur une cuve d'ammoniac présente sur l'installation.

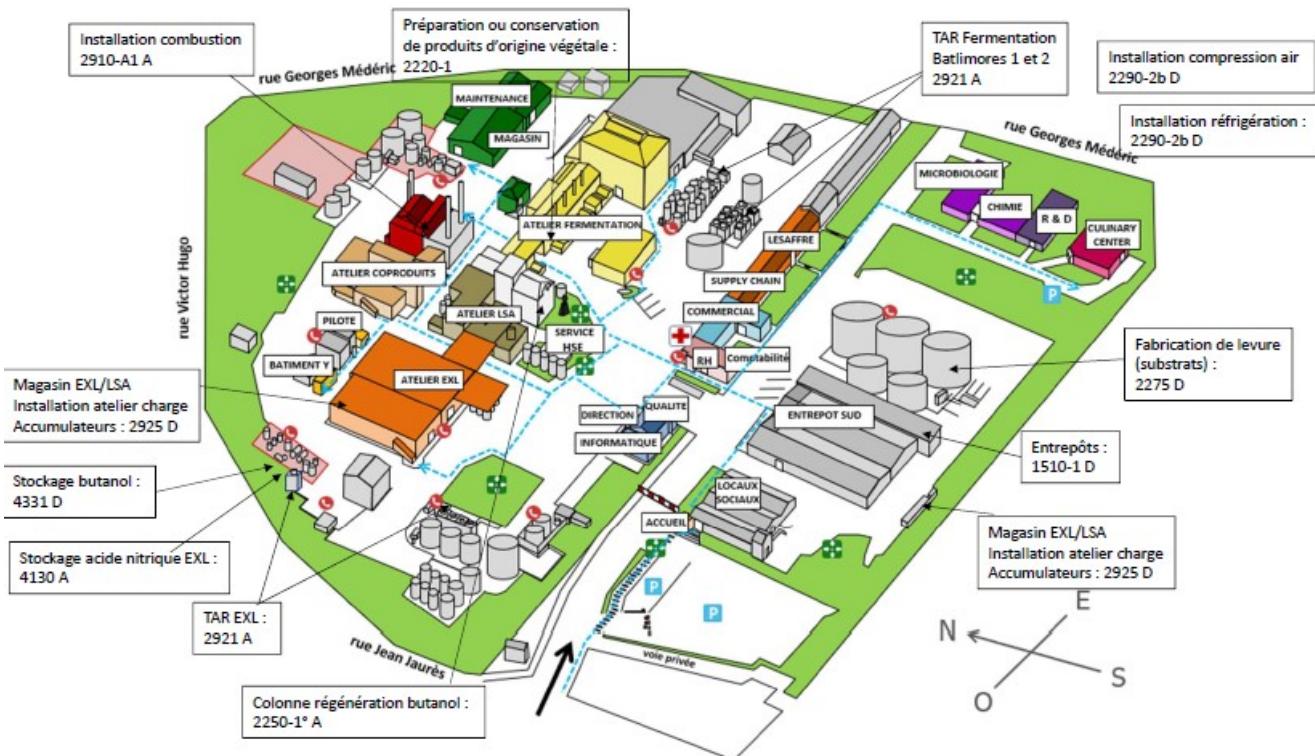
Annexe I : Plan schématique de l'installation

- **Non-conformité n°1:** L'exploitant a fourni un plan schématique de ses installations. Il doit

fournir un plan conforme au chapitre 2.6 de l'arrêté préfectoral du 14/11/2013 dans un délai d'une semaine à compter de la lettre de suite préfectorale.

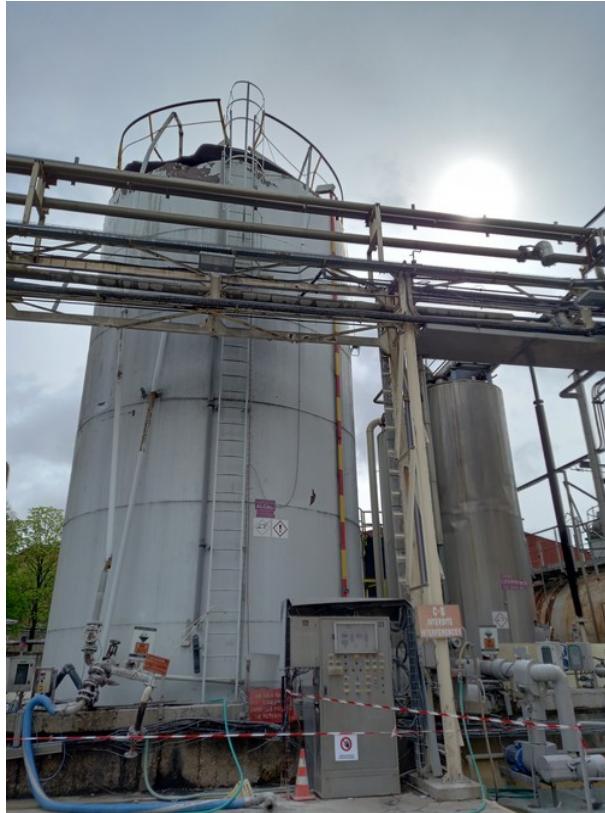
Photographie n°1 : rubalise autour de la cuve accidentée

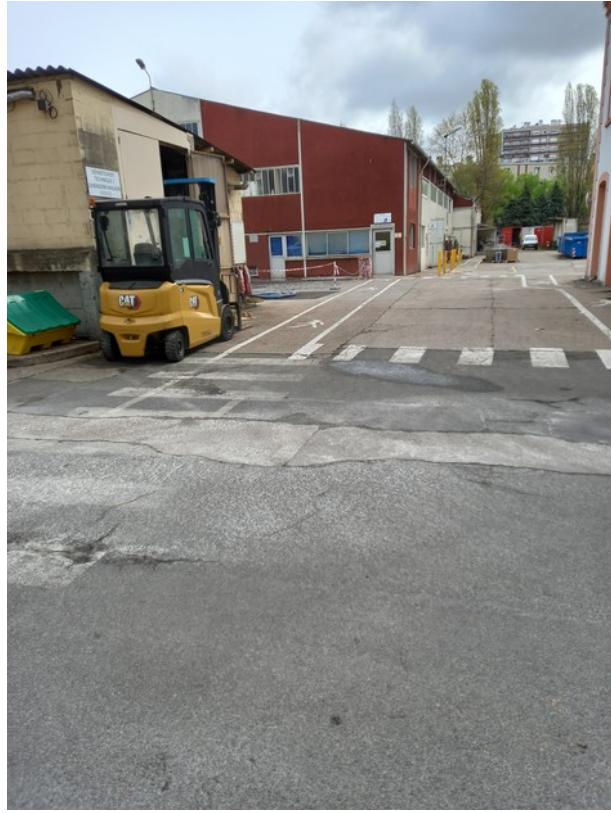
Photographie n°2 : rubalise installé afin de créer une zone balisée
